COMUNE DI TREPUIZZI

Marina di Casalabate

Relazione Geologica per tratto litorale e criticità in atto

Rev. 02 - Maggio 2015

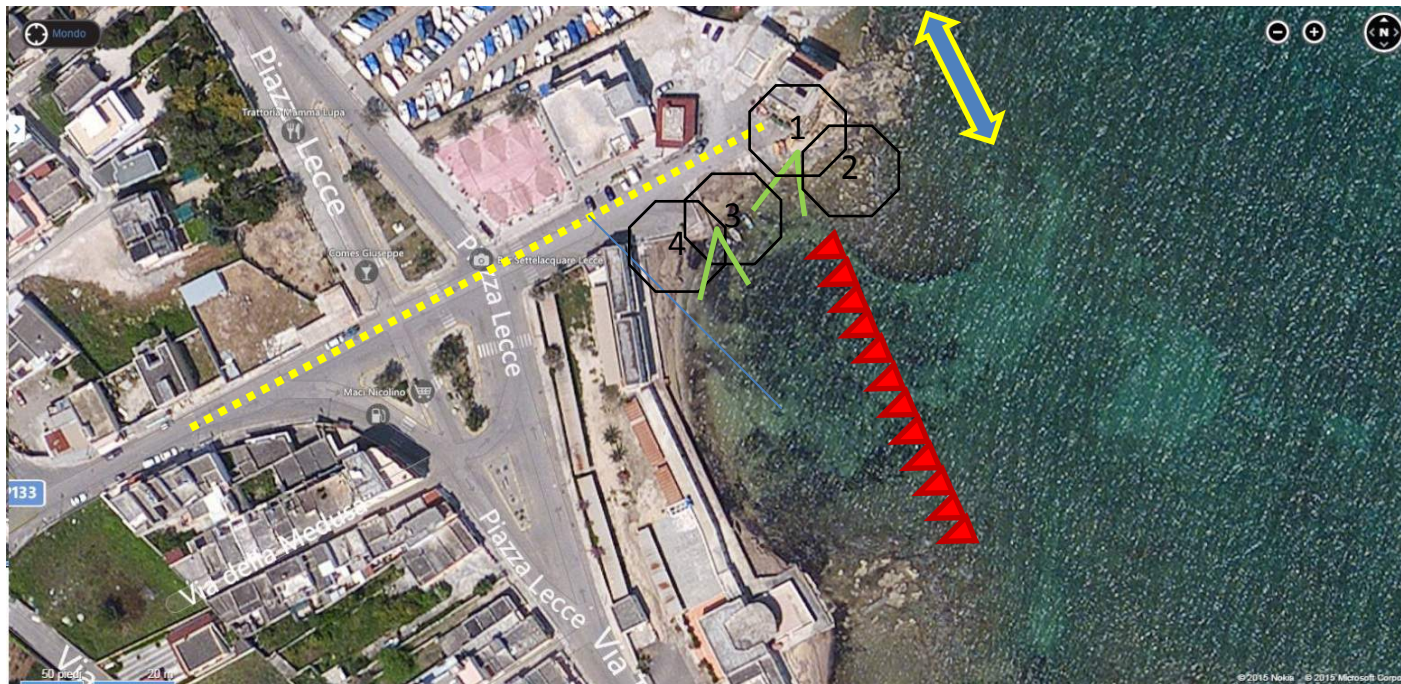
Figura 6 – 1° Focus erosivo - Tratto costiero della marina di Casalabate soggetto a incipiente processo erosivo laddove gli edifici residenziali estivi sono oramai direttamente interfacciati con la spiaggia sommersa, essendo quella emersa oramai obliterata dai processi erosivi

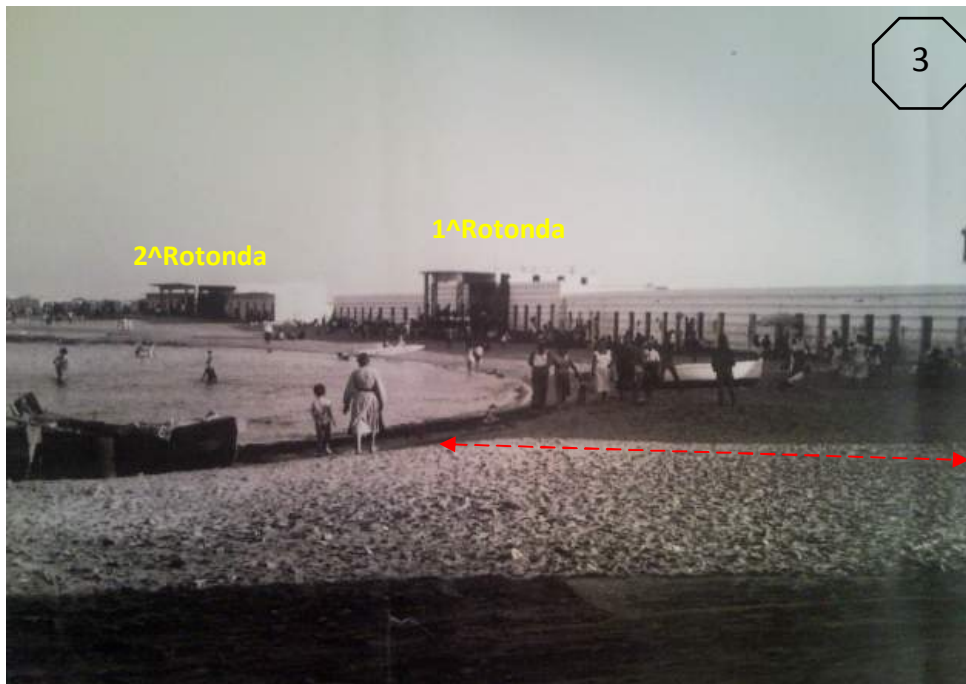
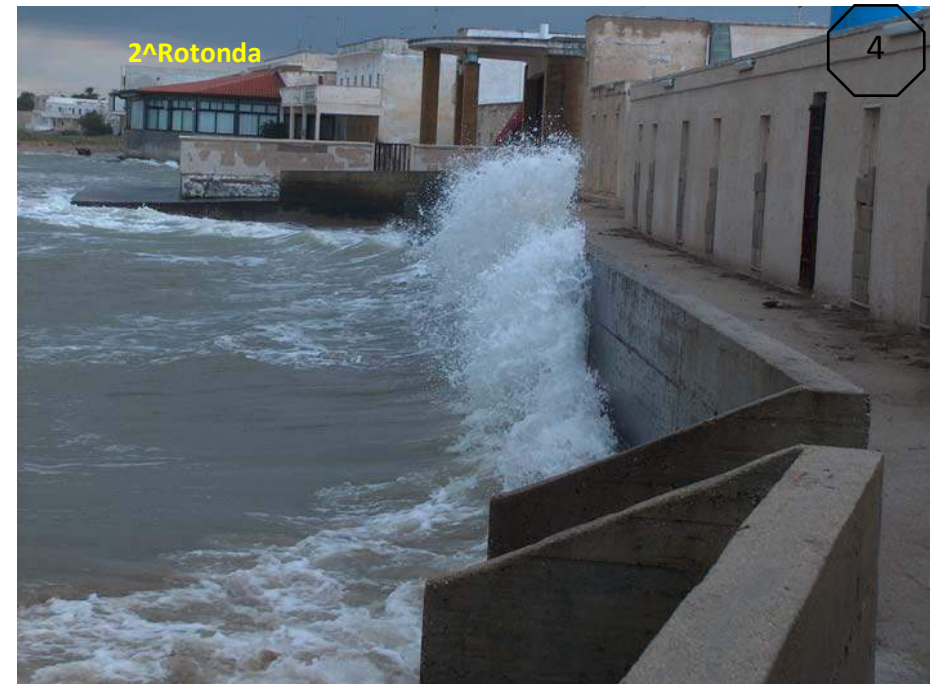
Edifici progressivamente collocatisi sulla spiaggia sommersa e ben oltre la dividente demaniale a causa del progressivo arretramento della spiaggia emersa, oramai quasi completamente scomparsa

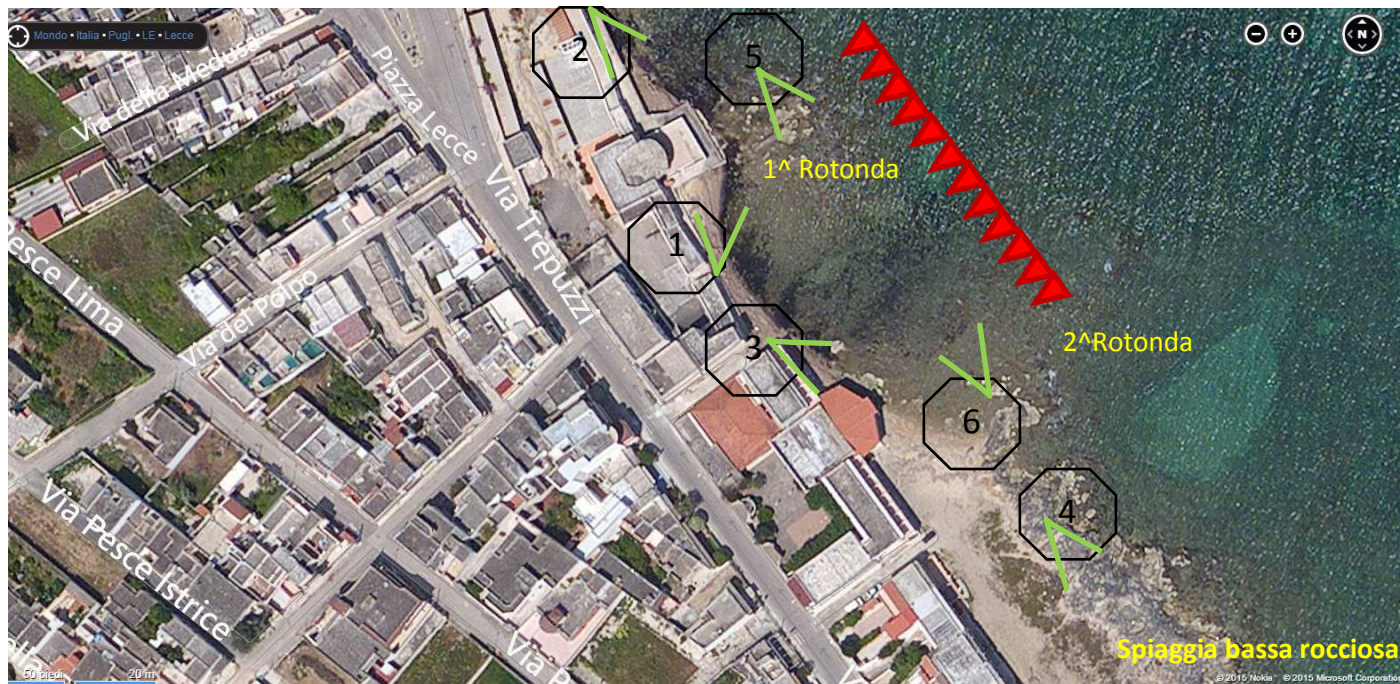
Figura 8 - 2° Focus erosivo: Il secondo tratto oggetto di studio marcato dalla presenza dei due edifici adibiti ad attività di commerciali / di ristorazione; più a sud, il tratto a costa bassa rocciosa anch'esso interessato da diffuse fratture e disarticolazioni

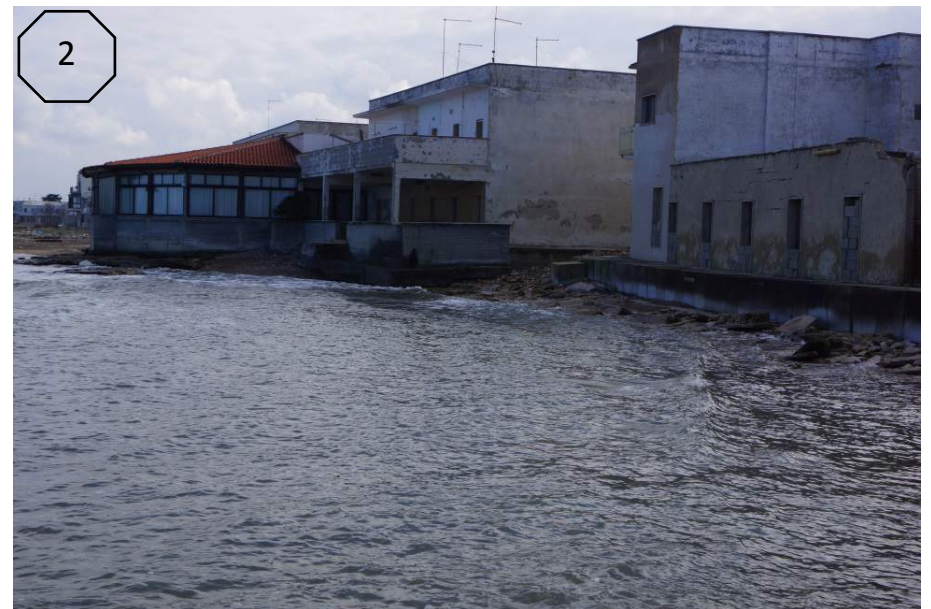
Affaccio lato mare degli edifici della ex 1^a rotonda e della ex 2^a rotonda; Questo tratto costiero vede oramai posizionati gli edifici degli anni '60 e '70 sulla attuale spiaggia sommersa, essendo quella emersa stata completamente erosa in questo intervallo temporale; sullo sfondo, l'edificio diroccato degli ex uffici locali della GdF, coincidente con il limite amm.vo tra i comuni costieri di Squinzano e Trepuzzi

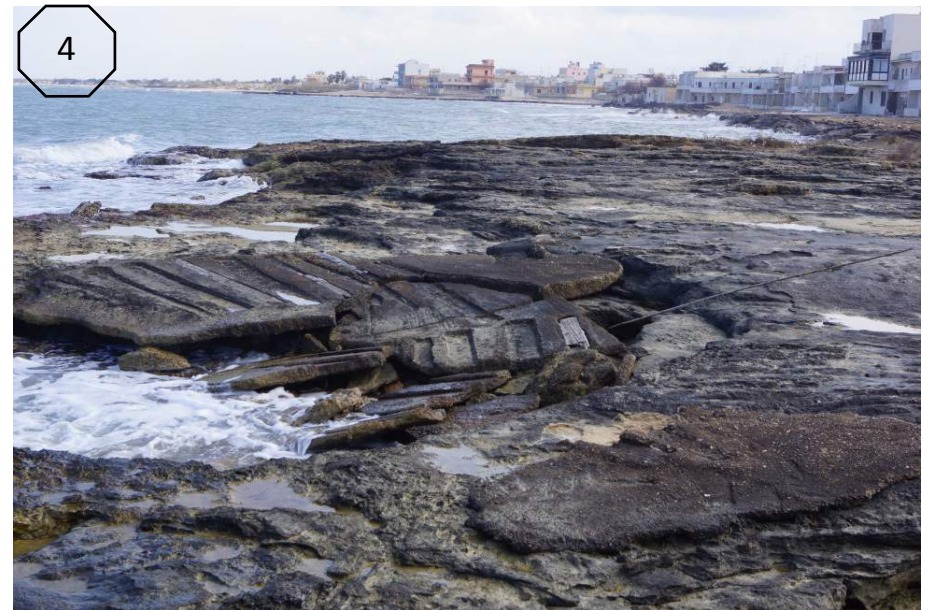
La costa bassa interessata da fratture e disarticolazioni del substrato roccioso, spesso causate da interventi impropri eseguiti da privati che sbancano la scogliera al fine di realizzare un comodo accesso a mare alle imbarcazioni da diporto

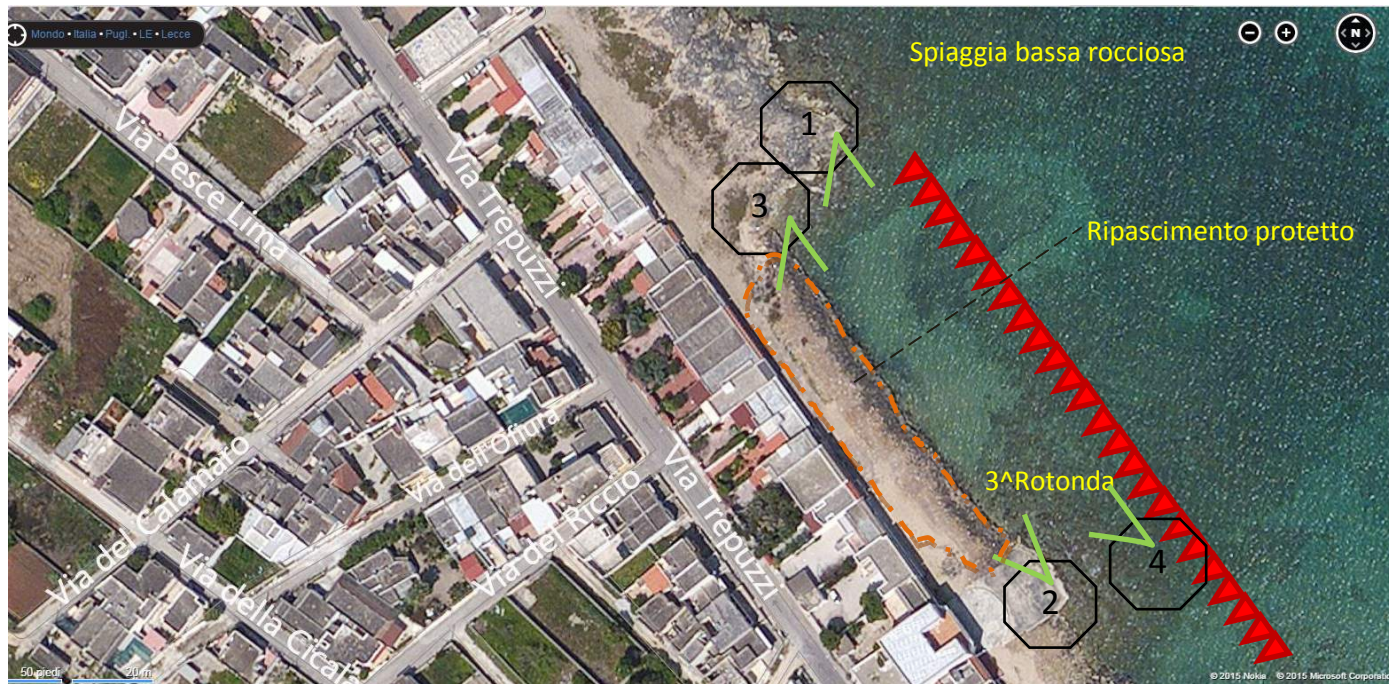
Figura 10 - 3° focus erosivo: Il lembo roccioso della costa bassa a sud della 3^a rotonda è il limite di un intervento tampone eseguito con pietrame e sabbie a protezione degli edifici che ricadevano oramai sulla spiaggia sommersa essendosi, negli ultimi 25 anni, completamente erosa la spiaggia emersa.

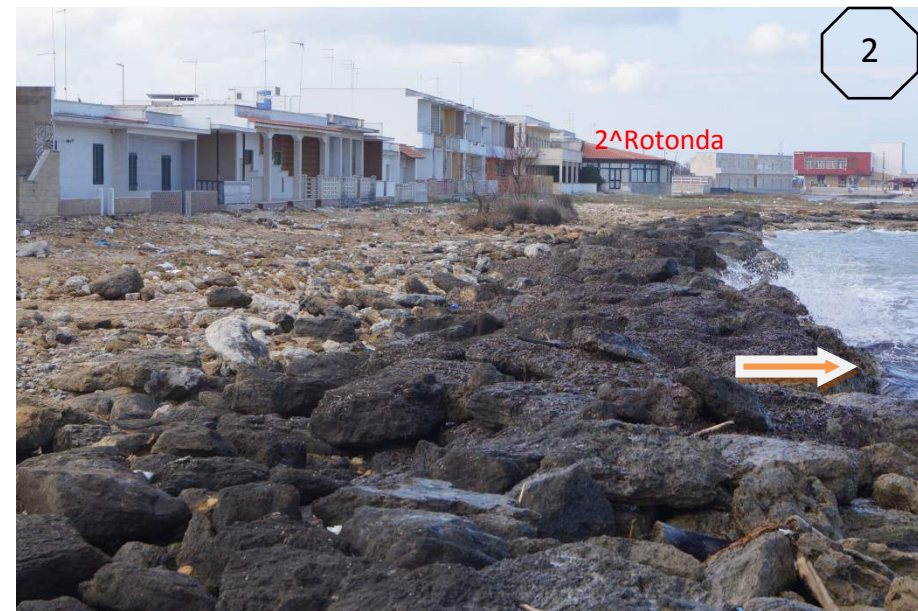
Il margine costiero è stato ricostruito e allontanato dagli edifici mediante un “ripascimento protetto”; trattasi di un riempimento con inerti lapidei calcarei sui quali è stata deposto uno strato di sabbia. Questo cassetto di ripascimento è stato chiuso fronte mare con una scogliera bassa costituita da materiali lapidei calcarenitici

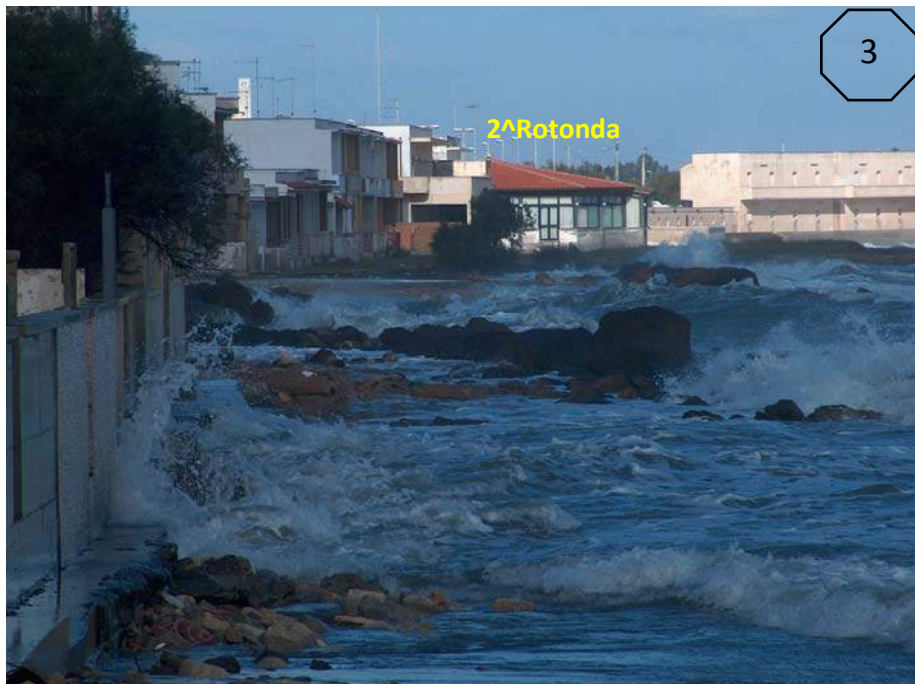
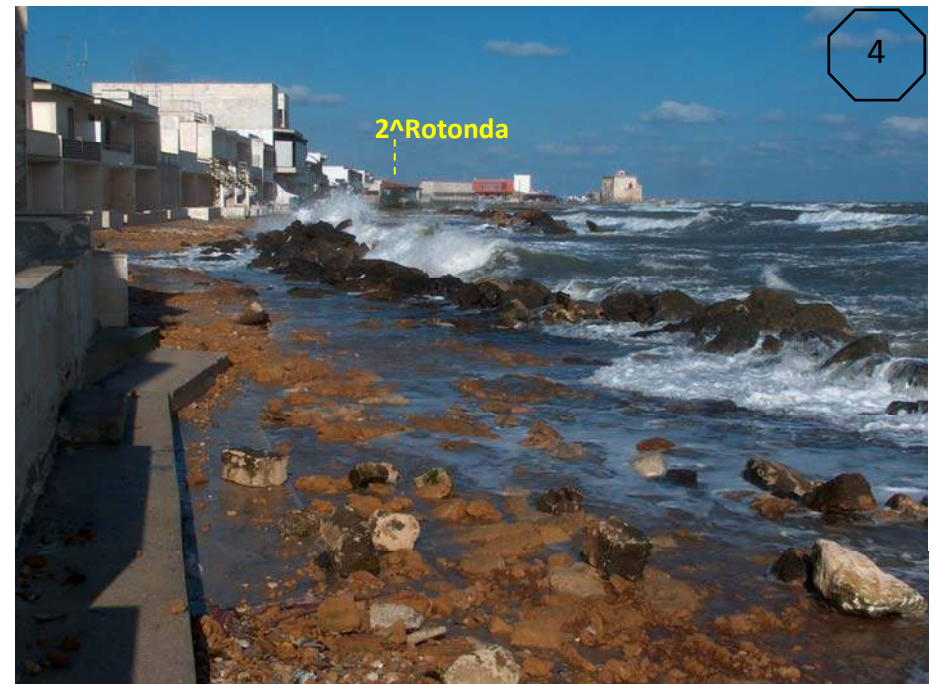
Nonostante il ripascimento protetto, gli edifici continuano ad essere flagellati dalle mareggiate più intense che, riescono agevolmente a superare la scogliera di protezione radente

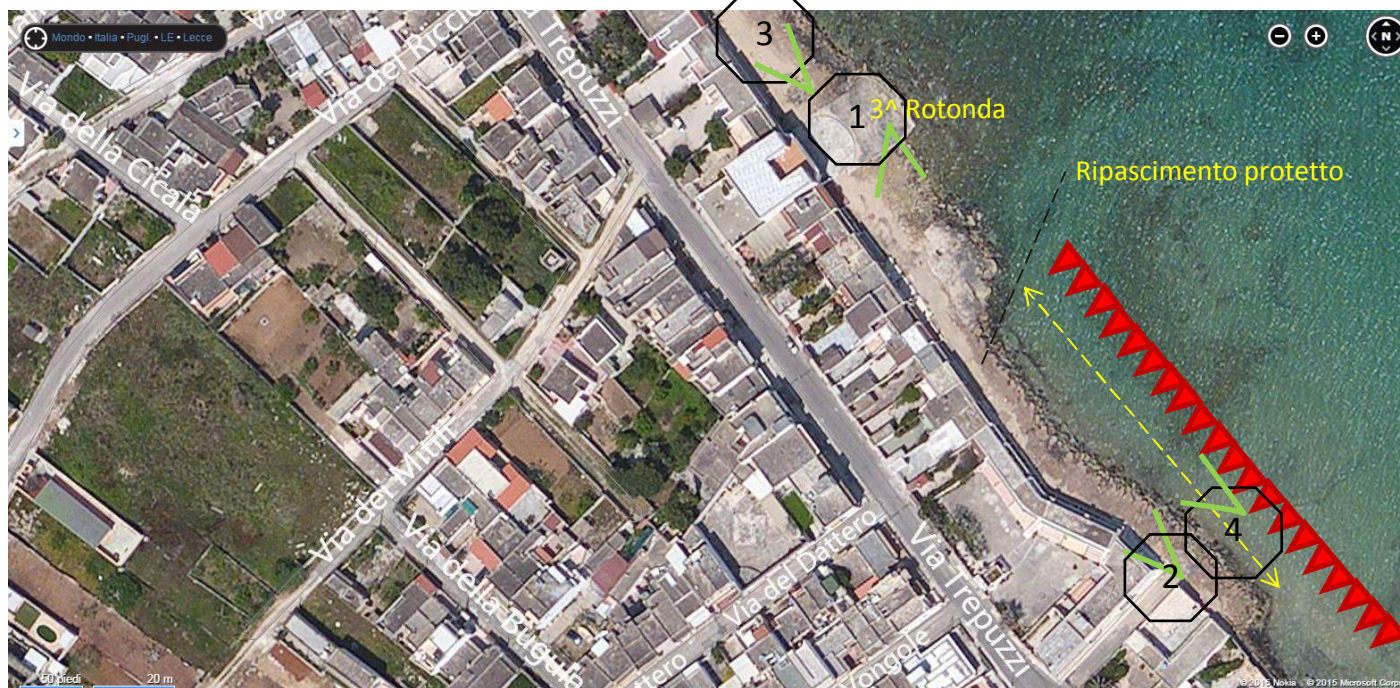
Figura 12 - 4° focus erosivo – gli edifici a sud della 3^a rotonda sono anch’essi stati oggetto di un intervento di difesa mediante un “ripascimento protetto”; trattasi in realtà di un riempimento con inerti lapidei sui quali è stata deposto uno strato di sabbia. Questo cassetto di ripascimento è stato chiuso fronte mare con una scogliera bassa costituita da massi calcarenitici

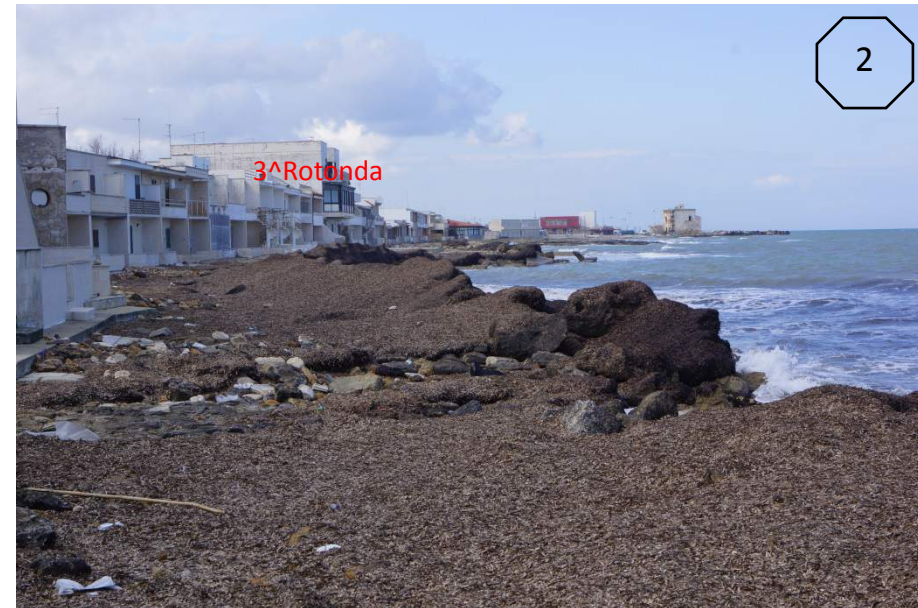
L’ex stabilimento balneare “Mongìò”: la scogliera radente fronte mare a protezione del riempimento con inerti di varia pezzatura; la cella è stata colmata con sabbia al fine di livellare e rendere fruibile il piano calpestio; si noti lo spiaggiamento della Posidonia sulla spiaggia emersa ricostruita, fino al limite degli edifici

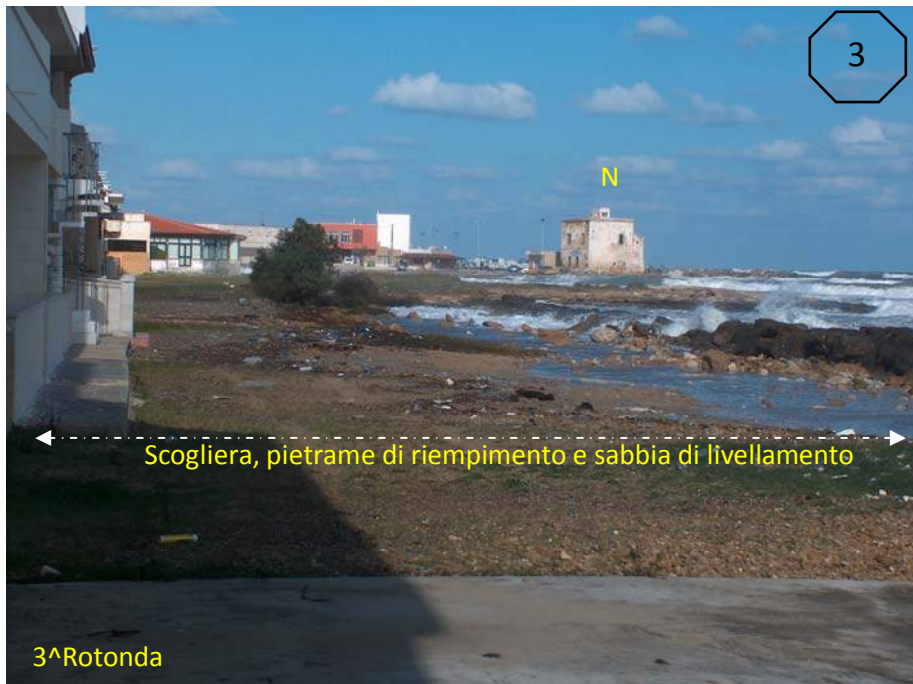
3^a Rotonda

← Scogliera, pietrame di riempimento e sabbia di livellamento →

3° focus erosivo: ripascimento protetto con cui si tenta di salvaguardare gli edifici

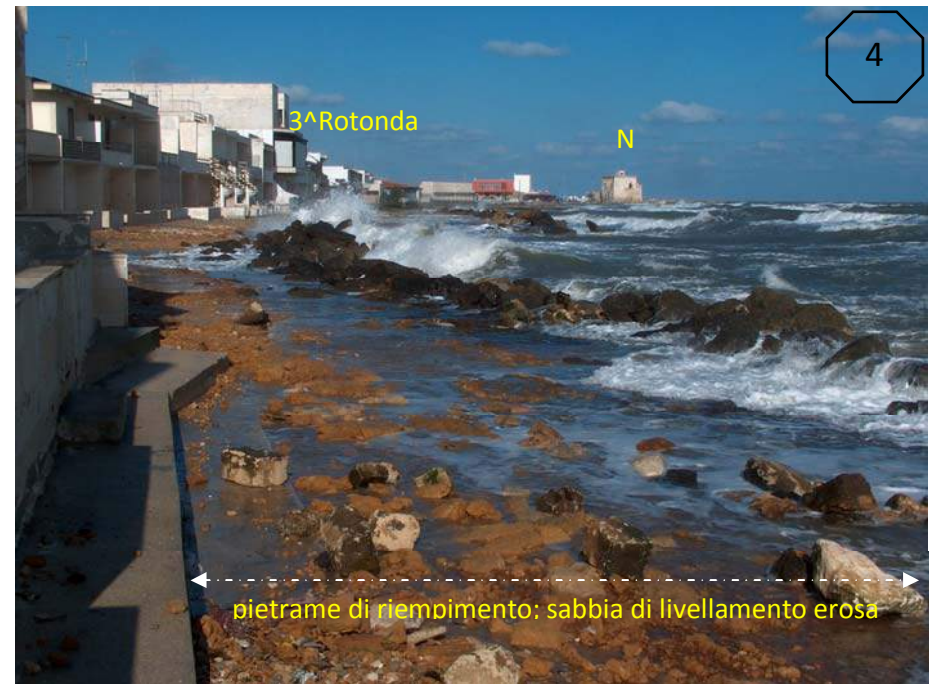
← pietrame di riempimento: sabbia di livellamento erosa →

4° focus erosivo: 'ripascimento protetto' con materiali lapidei calcarenitici a tergo della scogliera

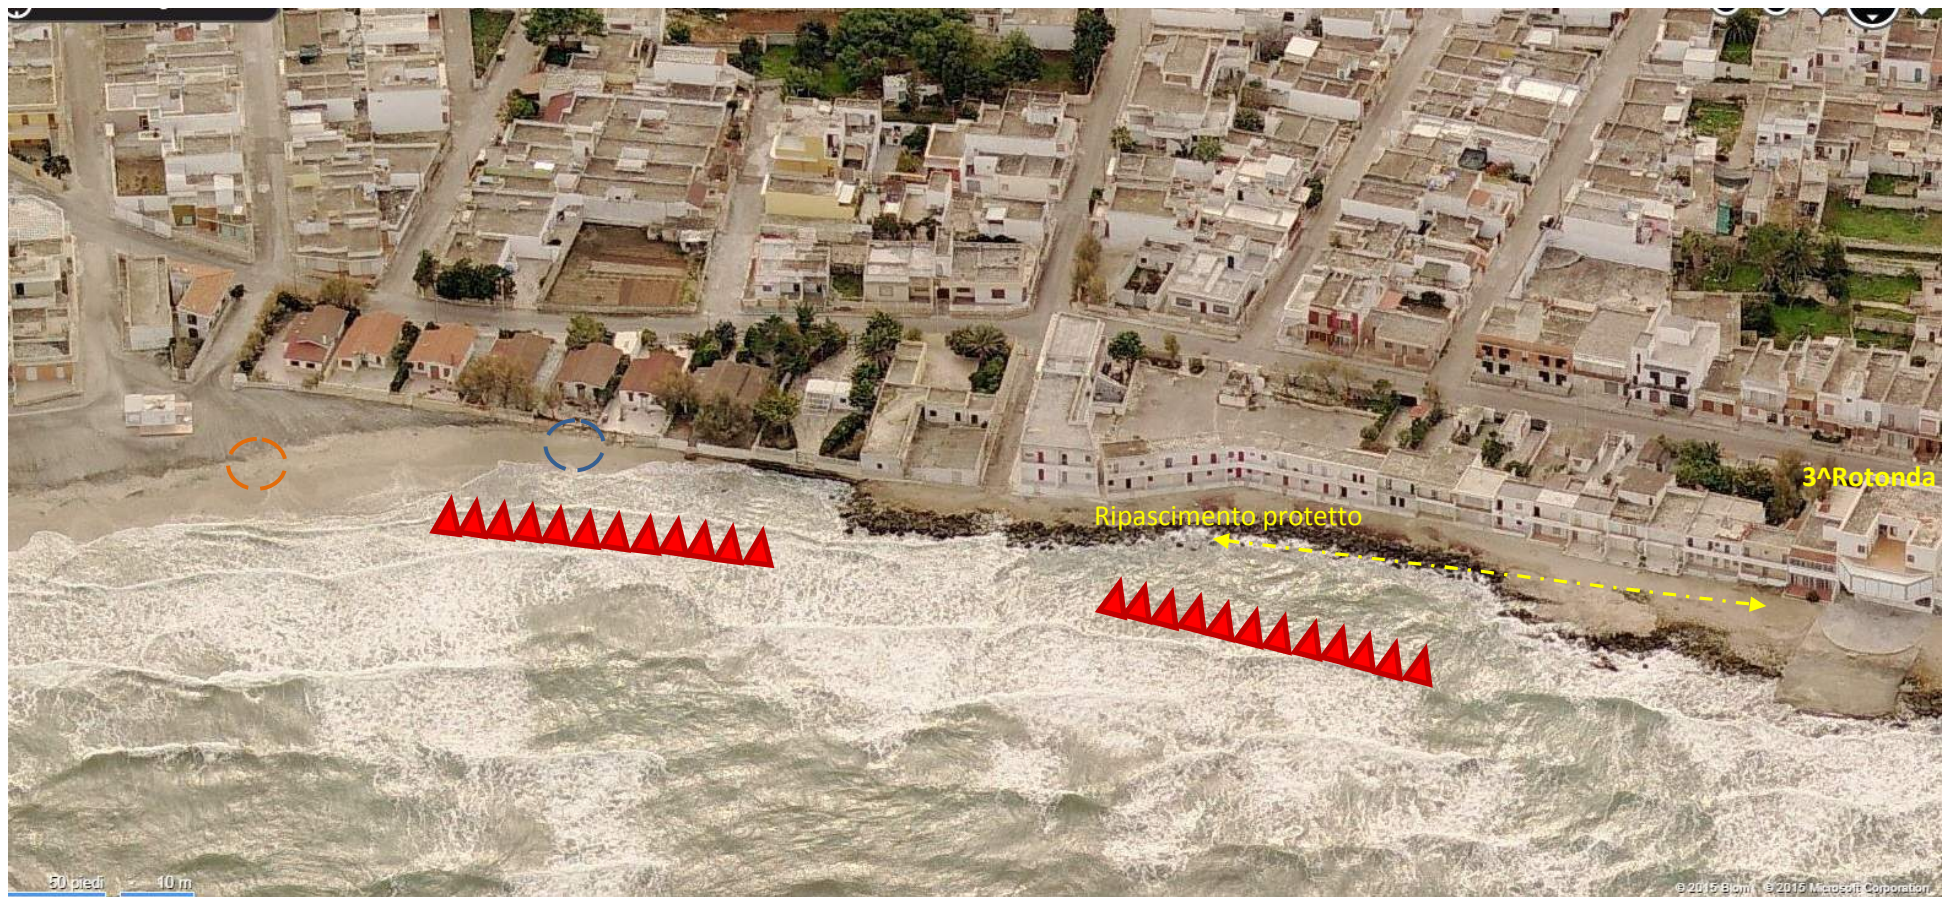
Figura 13 - 4° e 5° focus erosivi; è un tratto litorale specifico per le problematiche connesse, con un margine costiero geologicamente in evoluzione per la presenza di una sorgente costiera e per la ricorrenza di forme paracarsiche sink-hole; queste, dopo un certo periodo, vengono obliterate dalla evoluzione dinamica di spiaggia

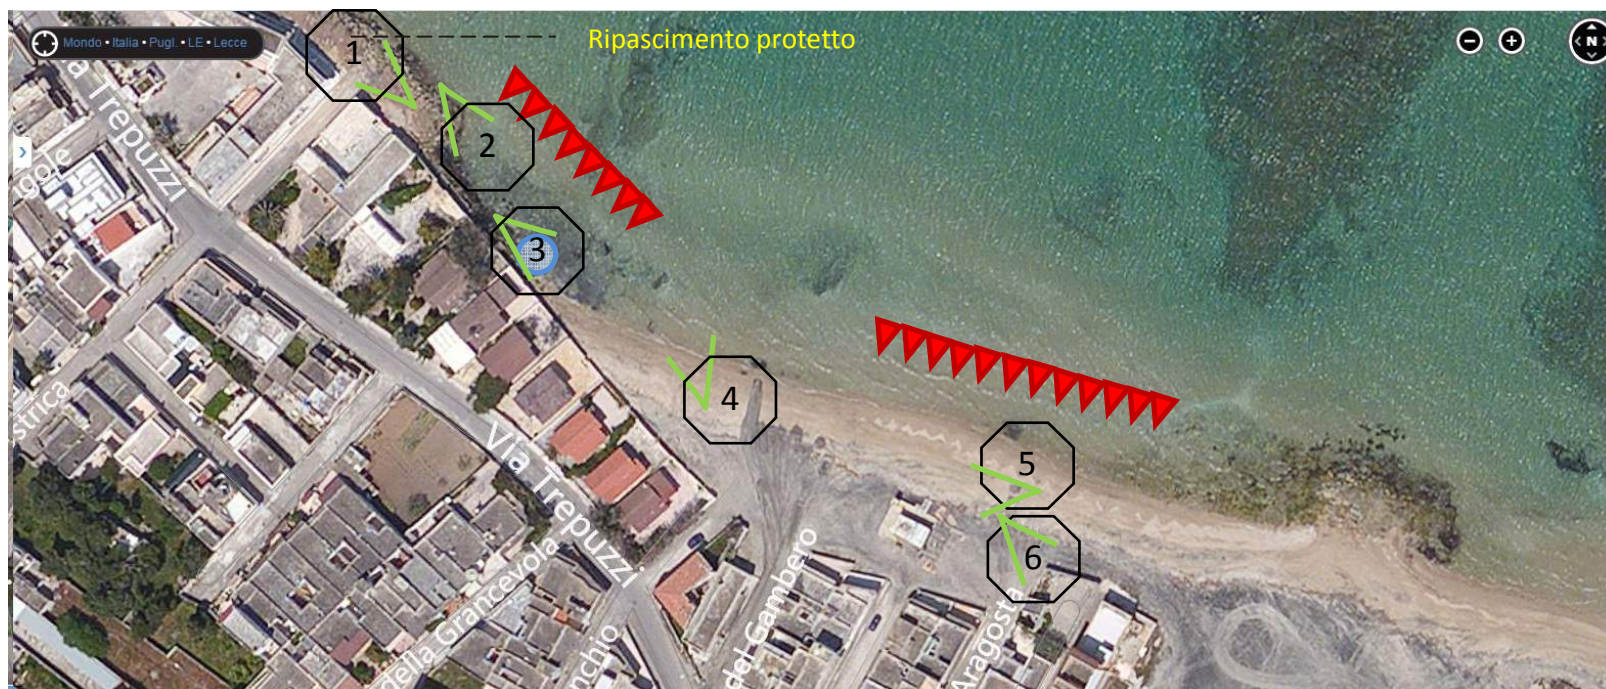
Figura 14 - **5° focus erosivo** – gli edifici residenziali coincidono con la linea di riva artificiale e rettificata, sostanzialmente si collocano sulla spiaggia sommersa, essendo completamente mancante la spiaggia emersa; rilevata la presenza di una sorgente costiera, con portata di ca. 10 l/s nel periodo invernale

Vista a nord sugli edifici oggetto di intervento di difesa mediante “ripascimento protetto” con scogliera bassa a protezione di un riempimento in materiali lapidei calcarenitici; il punto ove trova sfogo il deflusso della falda profonda che incontra la linea di riva, con la localizzazione di una sorgente costiera in prossimità del margine di un edificio

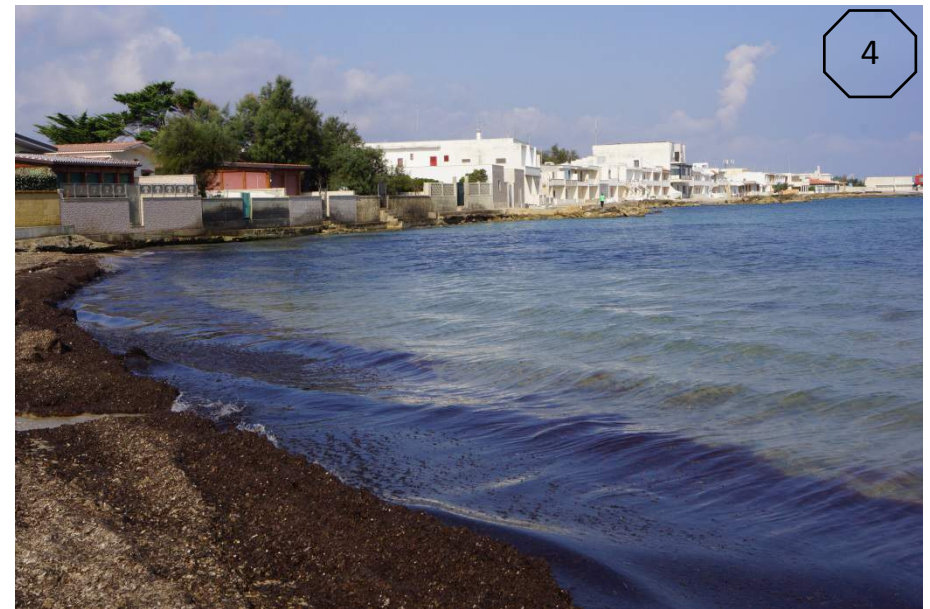
Gli edifici residenziali estivi nel contesto del 5° focus erosivo rilevato procedendo da nord a sud lungo il litorale di Casalabate; il tratto non è stato oggetto di interventi di ripascimento protetto, bensì di una zoccolatura rigida in cls a sostegno e difesa delle murature di recinzione, oramai collocate nella spiaggia sommersa; nell'area si rileva una sorgente costiera

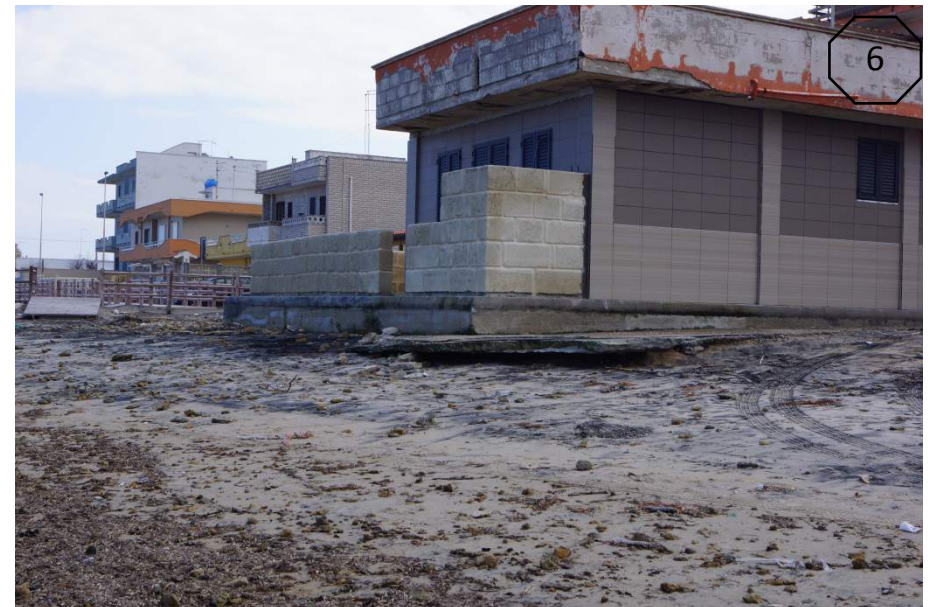
La spiaggia emersa, ove si colloca una delle strutture amovibili (stabilimento balneare), unitamente ad edifici residenziali e non, interessata da processi erosivi

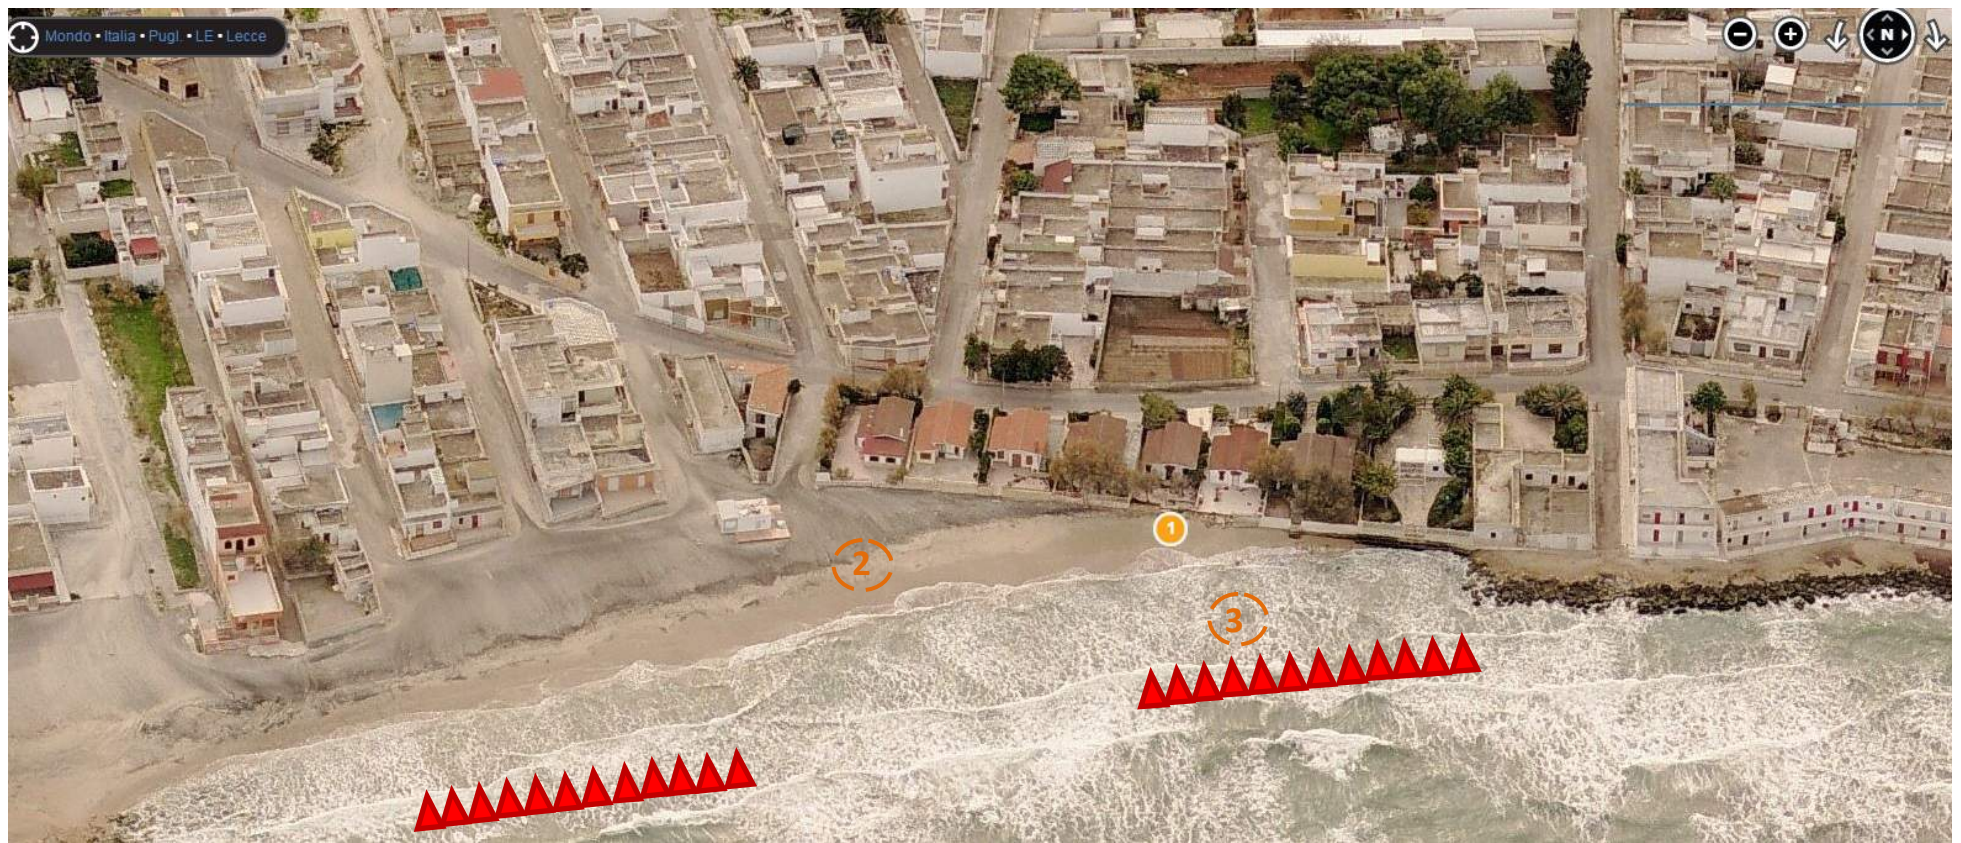
Figura 15 - **5° focus erosivo**: rilevata una sorgente costiera (1) e memoria storica recente (2010) di un sink-hole (2) sulla spiaggia emersa, poi tombato dalla evoluzione dinamica della spiaggia; la spiaggia sommersa, ha visto formarsi un sink-hole (3) alimentato dal deflusso della falda (sorgente sottomarina)

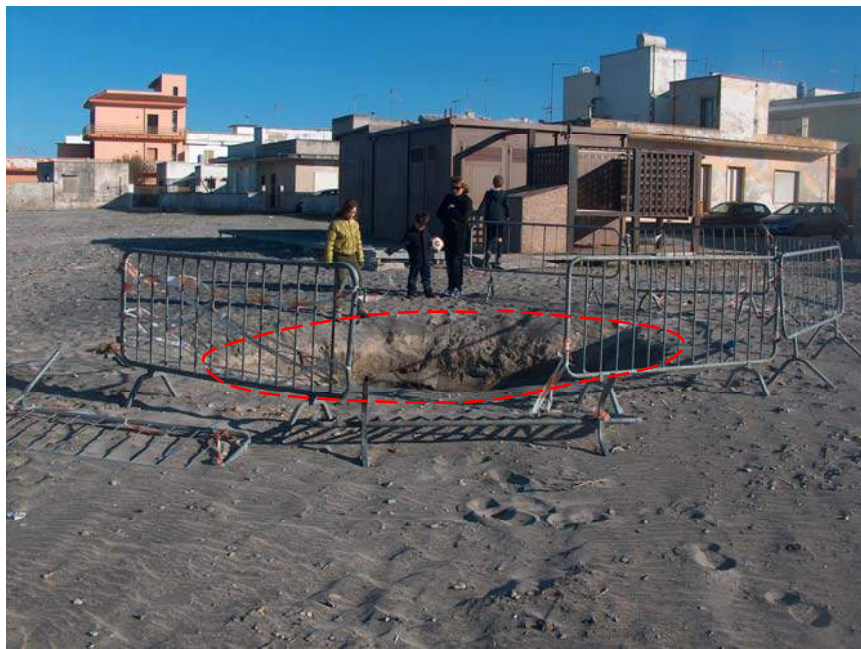
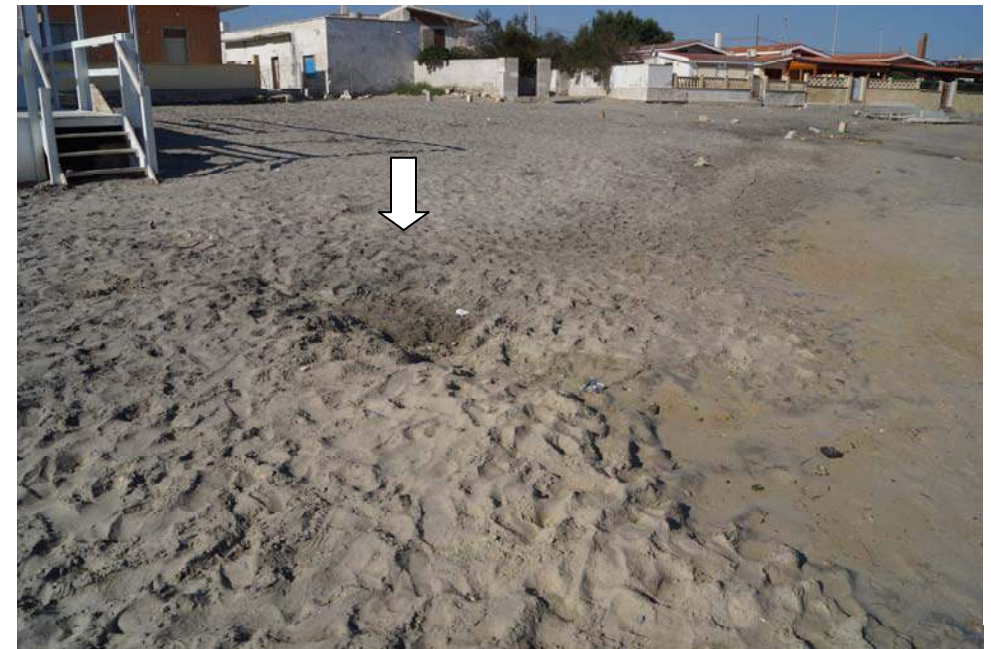
Delimitazione di un sink-hole manifestatosi sulla spiaggia emersa nell'ottobre 2010, poi naturalmente tombato nelle settimane successive; per questo tratto costiero è un fenomeno morfologico ricorrente, riscontrato già dagli anni '90. Sono gli effetti naturali di deflusso a mare della falda alimentata dalle acque di ruscellamento e infiltrazione sup.le. La antistante spiaggia sommersa di questo tratto litorale è ricca di queste manifestazioni sorgentizie ad acqua dolce (estavelle, polle, sorgenti); l'erosione costiera ha contribuito a far migrare verso terra questi fenomeni idrologici e, quindi, parzialmente interessando il primo sottosuolo dove si alloca il piano fondale dell'edificato più prossimo alla linea di riva.

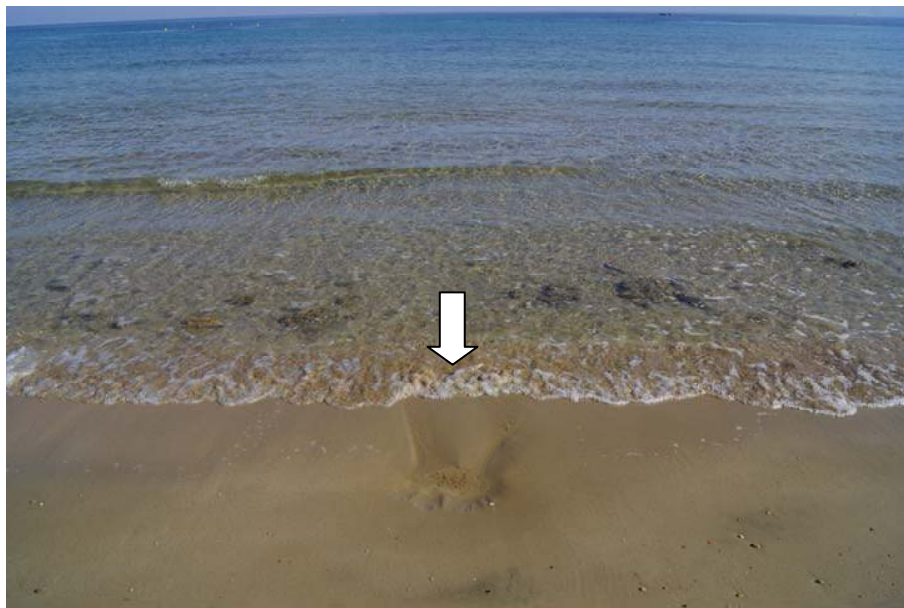
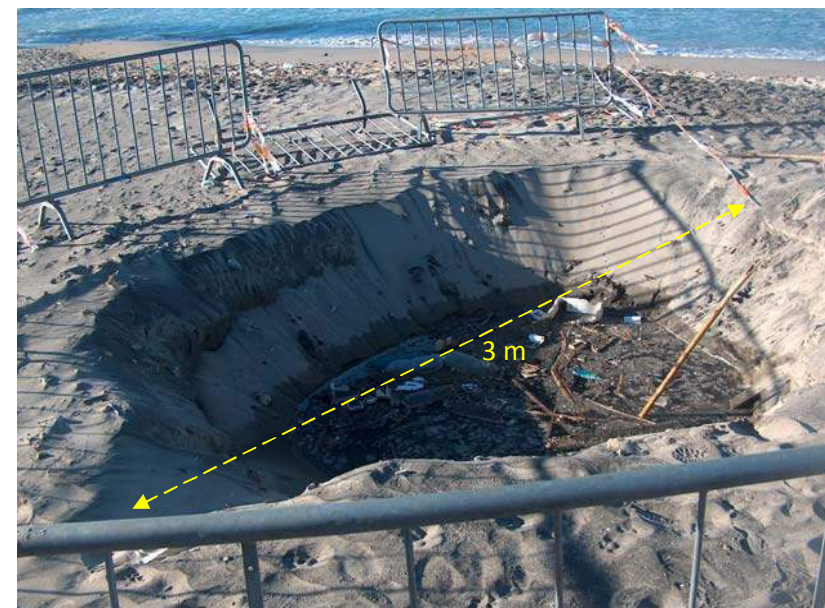
Il deflusso a mare della falda superficiale avviene lungo costa in modo diffuso mediante una serie di piccole e medie manifestazioni sorgentizie

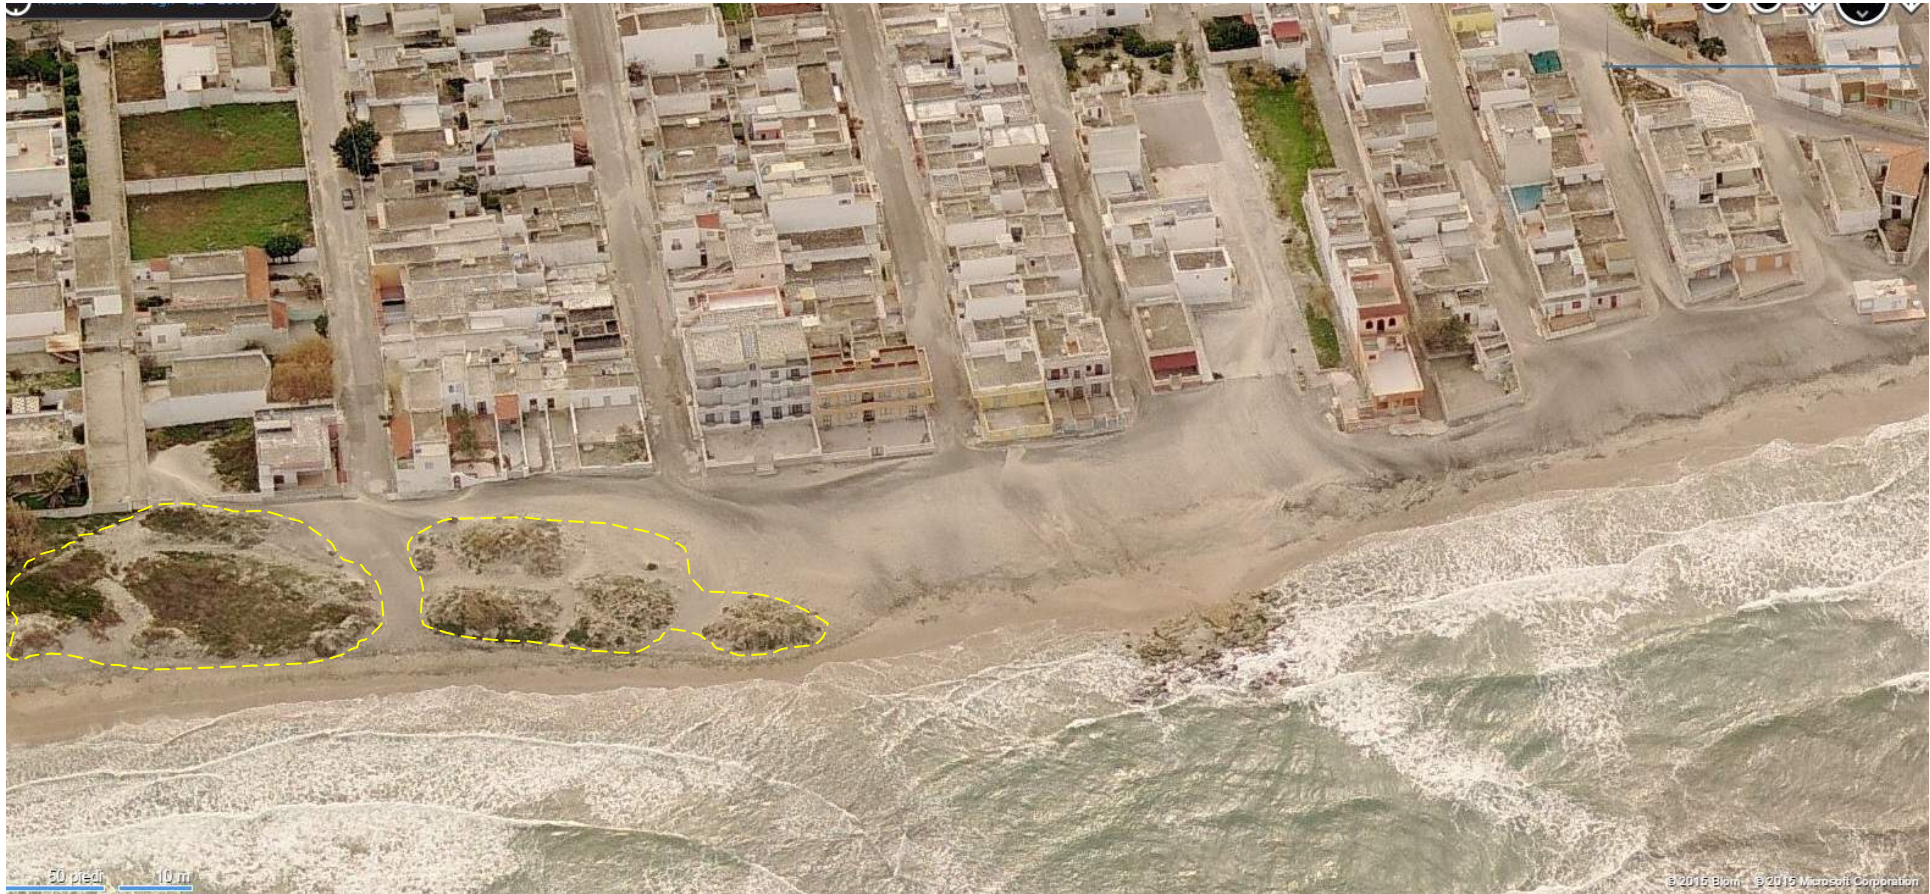
Figura 16 - **6° focus erosivo**: limite nord del cordone dunale; i limiti di tale focus coincidono con quelli dello sviluppo del cordone dunale (ca.2200 m). La forma eolica costiera è in incipiente erosione fino al limite sud (IGM “T.re Rinalda”)

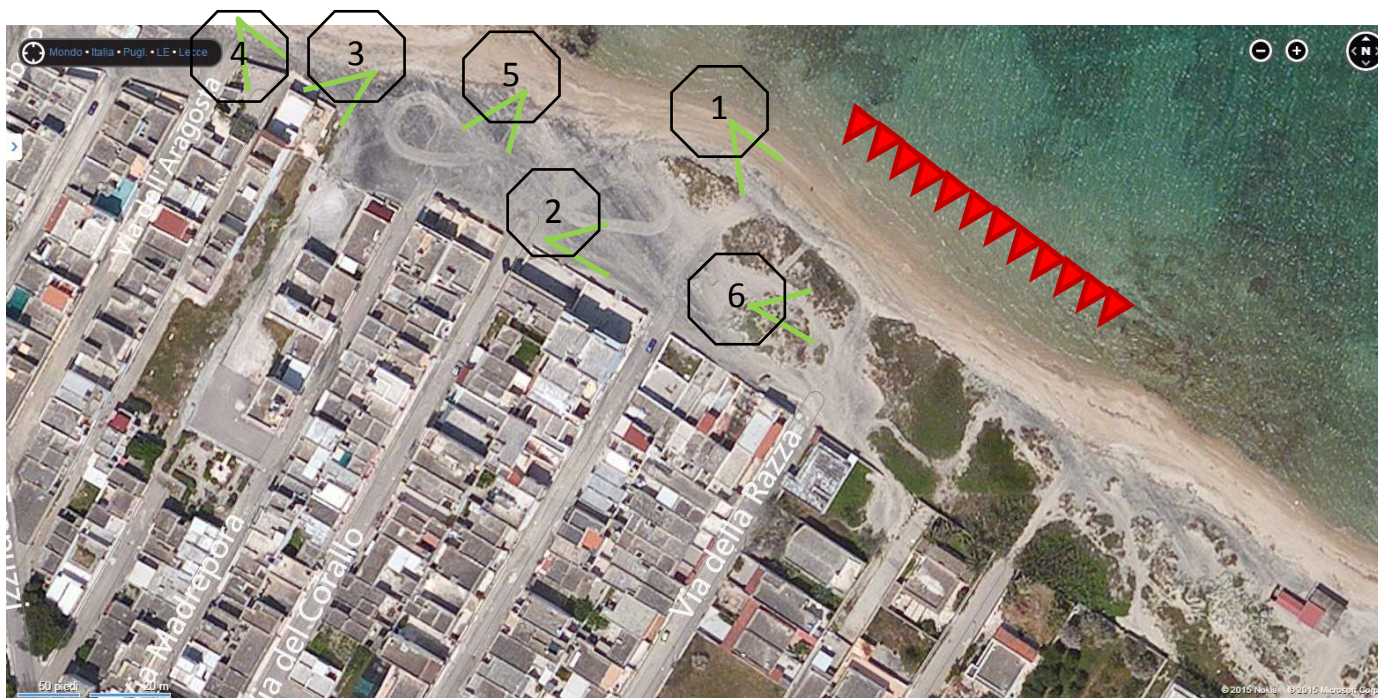
Figura 17 – 6° focus erosivo – Coincide con il bene ambientale-paesaggistico riferito agli UC – Ulteriori Contesti “DUNE” ed è inerente il cordone dunale di “posto dei trepuzzini” (IGM tavoletta III^ N.E. “Mass. la Badessa”); la spiaggia emersa dove inizia la duna relitta, interessata da processi erosivi e recentemente oggetto di un diffuso intervento di consolidamento

Lo spiaggiamento della Posidonia; sullo sfondo il relitto del cordone dunale oggetto di interventi di consolidamento negli anni 2011-2013; il canale di raccolta delle acque piovane che defluiscono a mare dalle strade interne

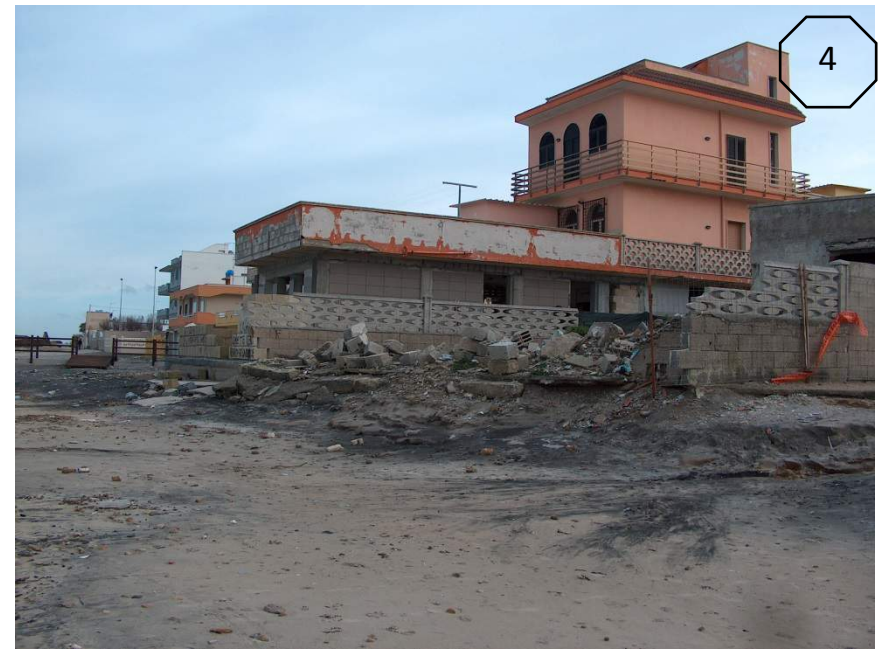
4

La fascia costiera, nel caso specifico una spiaggia bassa sabbiosa, è invasa da opere irrazionali, che non tengono conto del substrato sabbioso mobile e altamente dinamico del margine costiero ove esse vengono collocate
