COMUNE DI TREPUIZZI

Marina di Casalabate

Relazione Geologica per tratto litorale e criticità in atto

Rev. 02 - Maggio 2015

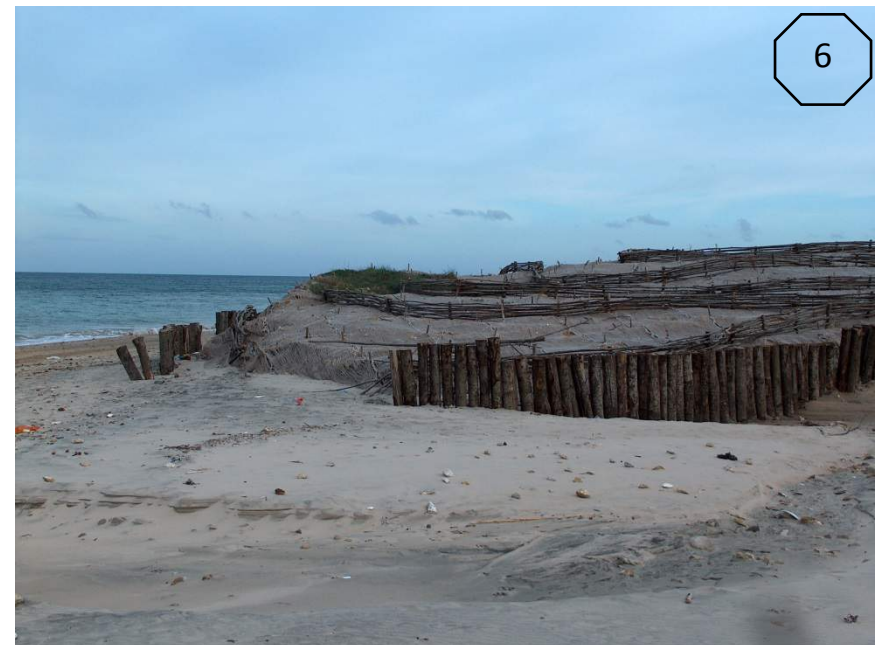
6

Lo scarico del canale pluviale che raccoglie le acque piovane che defluiscono dalle strade interne del tessuto urbano e, a dx, la palizzata in legno che ha consolidato (2012) l'inizio (limite nord) del cordone dunale relitto

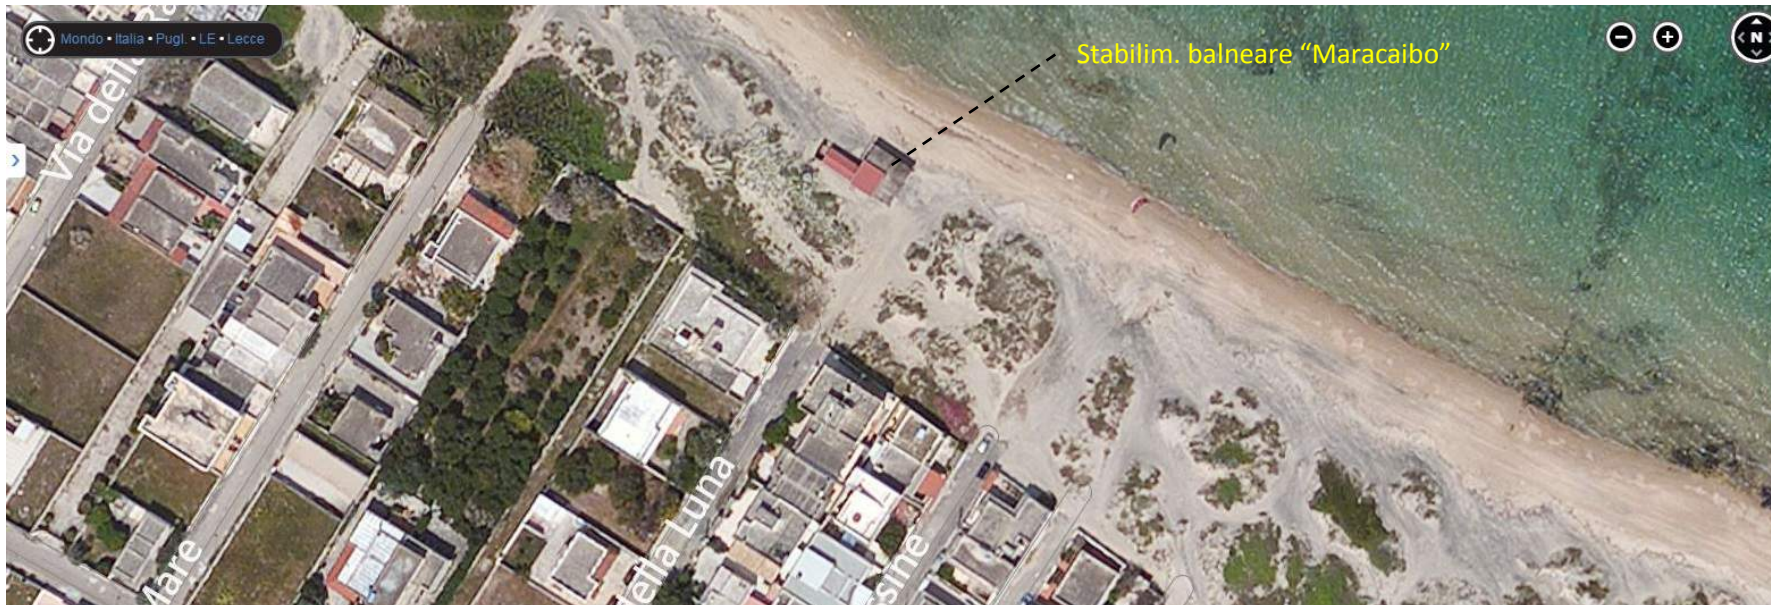
Figura 18 - Urbanizzazione a ridosso del cordone dunale e della spiaggia, morfotipi diffusamente interessati da processi erosivi costieri; il 2° stabilimento balneare (Maracaibo)

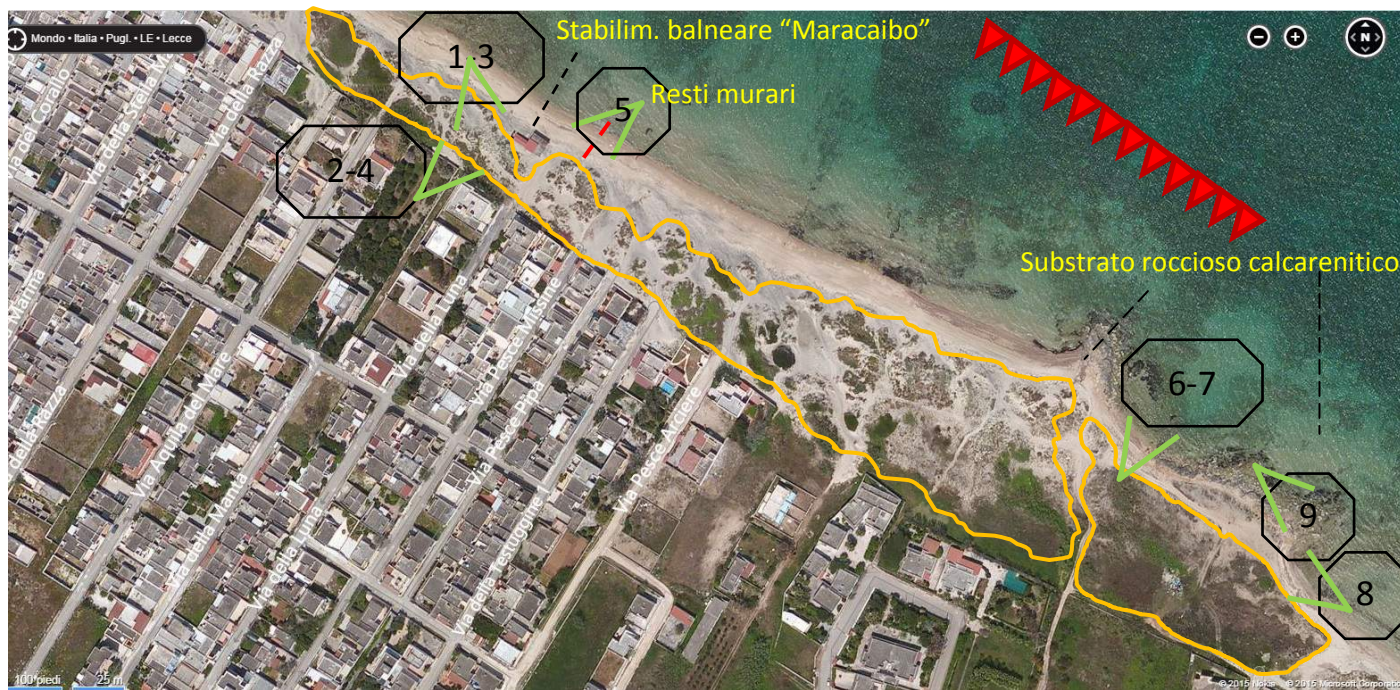
Figura 19 - Un tratto del cordone dunale relitto che necessita di essere restaurato sotto l'aspetto morfologico e vegetazionale; tale intendimento, non ha ragione di essere attuato prima dell'esecuzione di un ripascimento protetto della spiaggia sommersa ed emersa

Il cordone dunale sottoposto a interventi conservativi e di restauro morfologico, interrompe la sua continuità in prossimità di strutture amovibili per attività/servizi balneari (Maracaibo)

La soluzione di continuità morfologica e ambientale attraverso lo svuotamento sabbioso del cordone dunale, si traduce con una drastica diminuzione del sistema di difesa naturale della linea di costa difficile da riequilibrare con gli interventi di ingegneria naturalistica

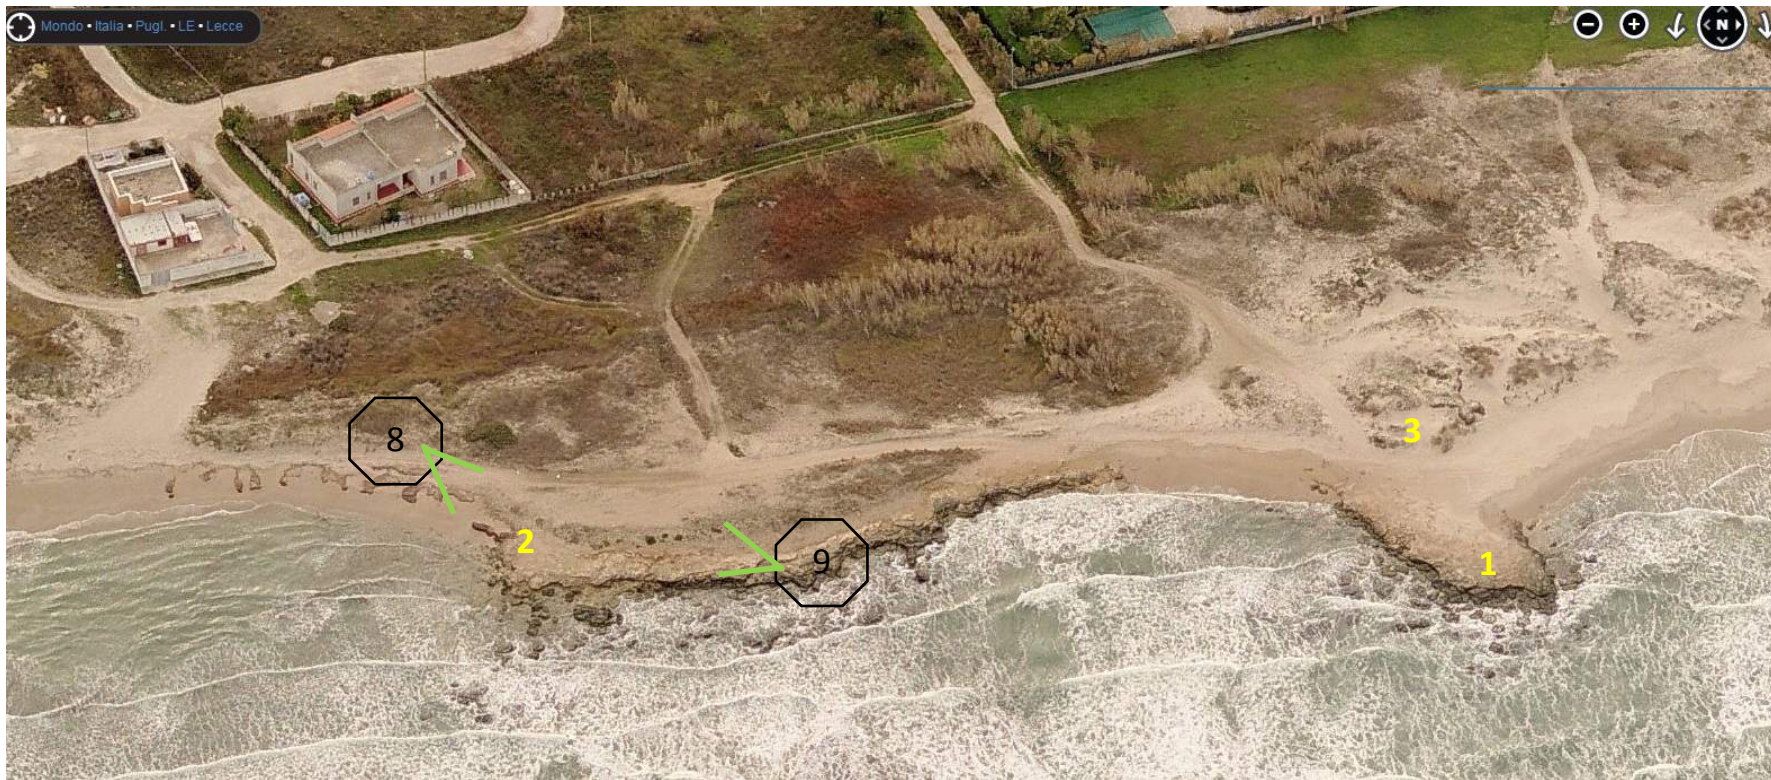
Figura 20 – affioramento del substrato roccioso calcarenitico (1) con fitte laminazioni, su cui appoggiano i depositi palustri (2) e, a chiusura del ciclo sedimentario la base della duna(3)

I vari livelli stratigrafici affioranti: 1) calcareniti laminari pleistoceniche con vari livelli di laterizzazione superficiale corrispondenti a variazioni eustatiche del livello marino; 2) substrato palustre; 3) base del cordone dunale abraso

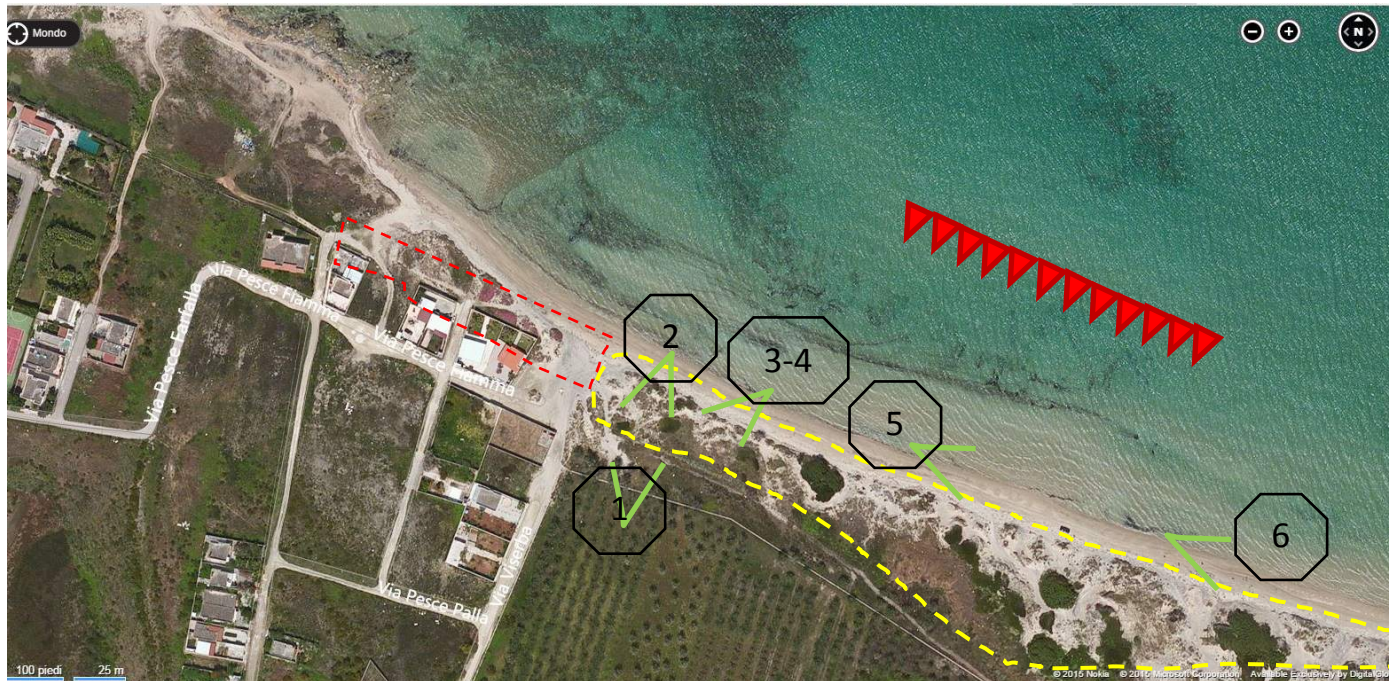
Figura 21 - 6° focus erosivo - Il tratto costiero dove ha inizio il toponimo IGM di “posto dei trepuzzini”, forma litorale dinamica del cordone dunale; nell’area in rosso, l’evidenza della interruzione della continuità morfologica della duna (giallo), sostituita dalla edificazione incontrollata di residenze estive (rosso). È un focus erosivo di tipo diffuso, su ca. 1100 m di duna

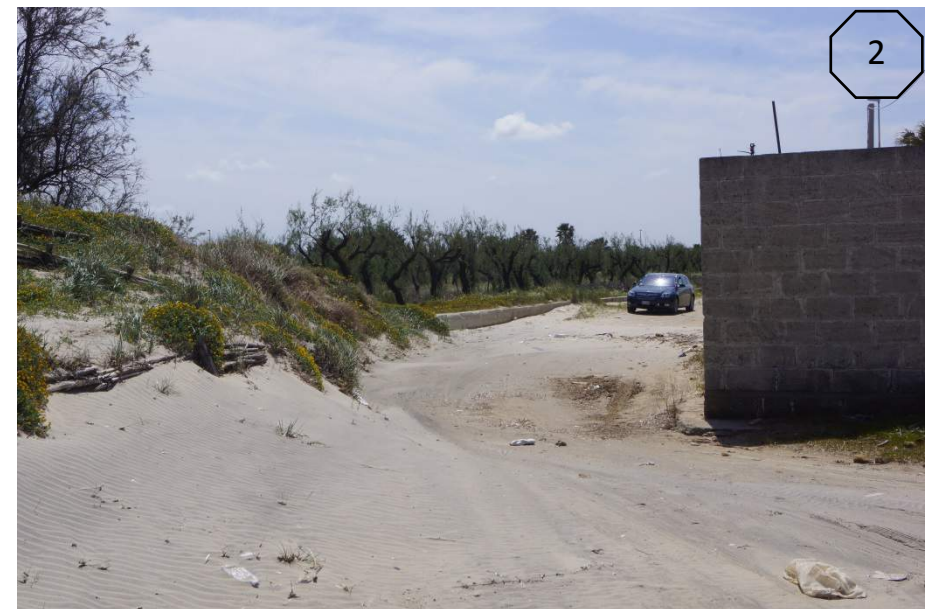
L’interruzione della continuità morfologica della duna per una erronea localizzazione di 2^ case sull’ambiente dinamico e in continua evoluzione della spiaggia emersa e del cordone dunale

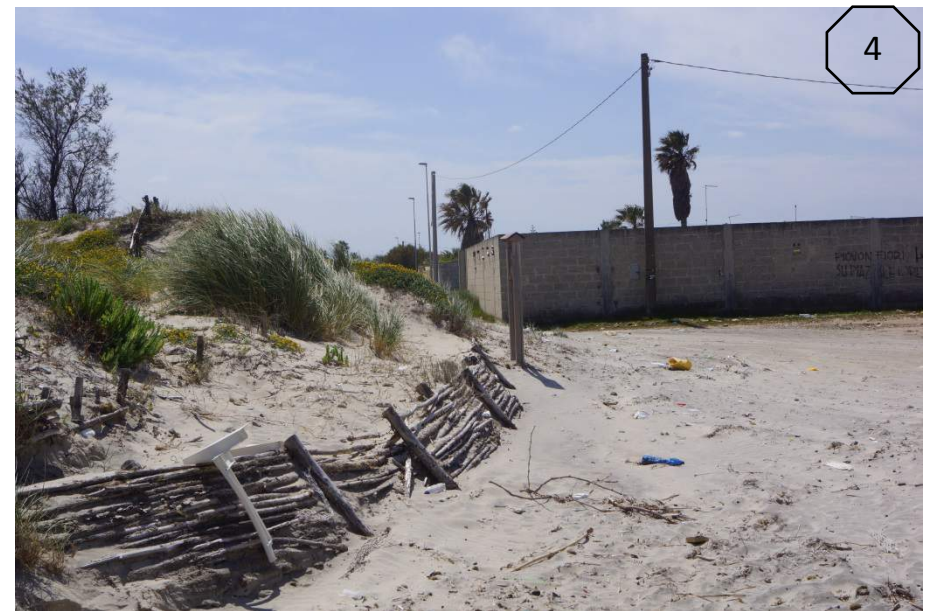
L'interferenza della proprietà privata col sistema della fascia costiera si traduce in una interruzione di netto della continuità geomorfologica, paesaggistica e ambientale del cordone dunale indicato dall'IGM sc. 1:25000 come "posto dei trepuzzini"

Il cordone dunale è interessato da un livello erosivo praticamente incontrollato, senza soluzione di continuità: i recenti interventi di consolidamento della duna mediante palizzate, fascinate, viminate e georeti in canapa, poco o nulla hanno potuto contro le mareggiate.

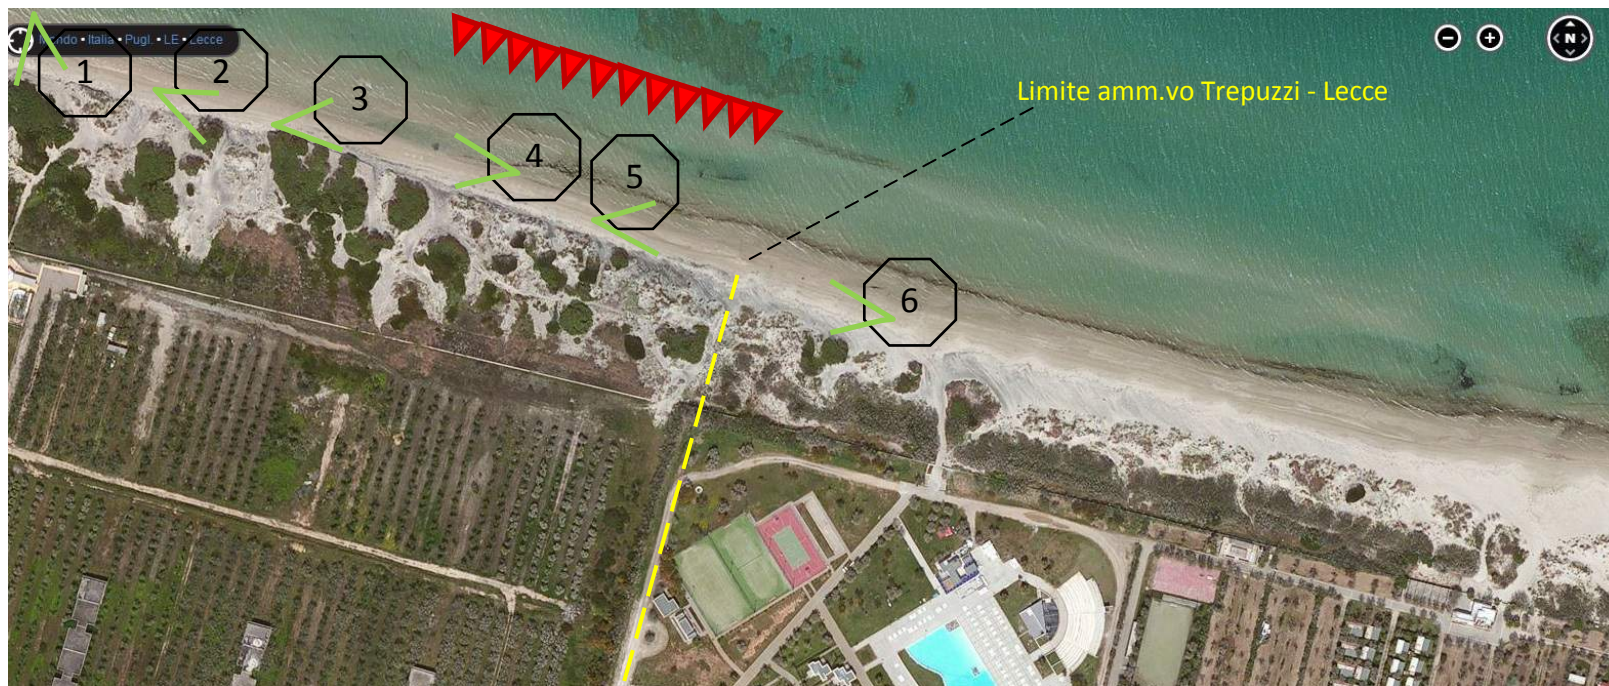
Figura 22 - 6° focus erosivo – limite sud del bene ambientale-paesaggistico riferito agli UC – Ulteriori Contesti “DUNE” e riferito al cordone dunale di “posto dei trepuzzi” su tavoletta I.G.M. “Mass. la Badessa” III° N.E.. L’intervento di consolidamento del cordone dunale di “posto dei trepuzzi”, eseguito con le tecniche e i materiali dell’ing.ria naturalistica: palizzate, fascinate, viminate e georeti; non hanno fermato il pesante processo erosivo che sta obliterando il cordone dunale; esso costituisce un bene ambientale e paesaggistico che potrebbe essere meglio ricompreso nell’area protetta reg.le “Bosco e paludi di Raucio”

I lavori di consolidamento e stabilizzazione del cordone dunale di “posto dei Trepuzzi” (IGM sc. 1:25.000) poco o nulla hanno potuto contro l’energia del moto ondoso incidente

Dopo una intensa mareggiata estiva il cordone dunale è pesantemente intaccato sia al piede che sul fianco, laddove, l'instabilità geomorfologica suggerisce l'applicazione dell'art. X delle NTA del PAI Puglia; l'ingegneria naturalistica poco o nulla può su un margine costiero attivo, in continua evoluzione dinamica che ha registrato un trend di deficit di materiali sabbiosi per l'alimentazione della prima fascia costiera (spiaggia emersa e sommersa, corpi dunali).

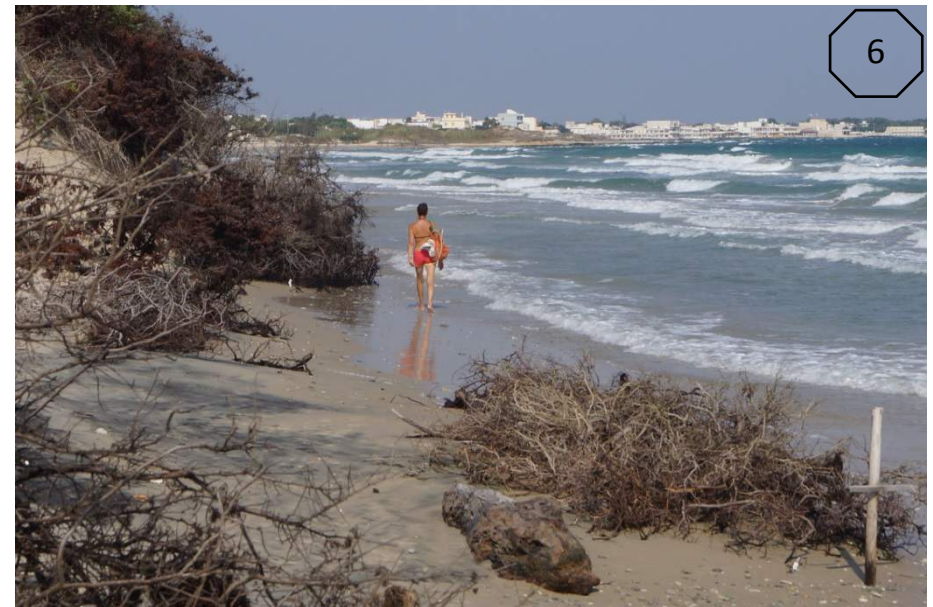
Gli effetti della violenta mareggiata estiva sul corpo dunale, con la preziosa vegetazione arbustiva del ginepro coccolone, oramai sradicata ed in acqua. Le piante residue, con gli apparati radicali esposti fronte mare, subiscono una progressiva intossicazione da cloruri.

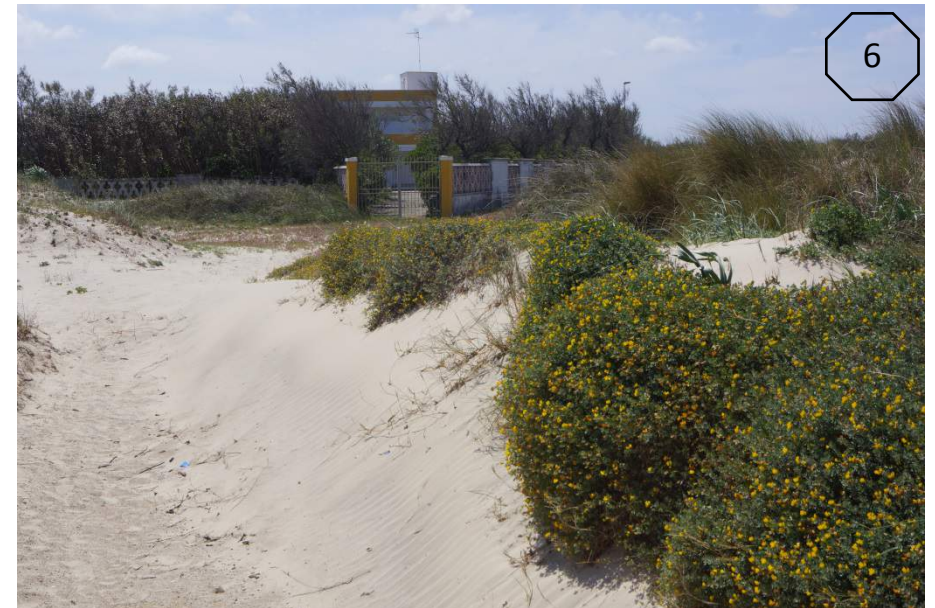
L'evidenza di una duna mobile e in movimento dinamico è testimoniato da questa nuova lingua sabbiosa sviluppatasi nel retroduna laddove, però insistono fabbricati ed edifici che bloccano il libero spostamento delle masse sabbiose dunali (forme eoliche)
