COMUNE DI SQUINZANO

Marina di Casalabate

Relazione Geologica per tratto litorale e criticità in atto

Rev. 01 - Marzo 2015

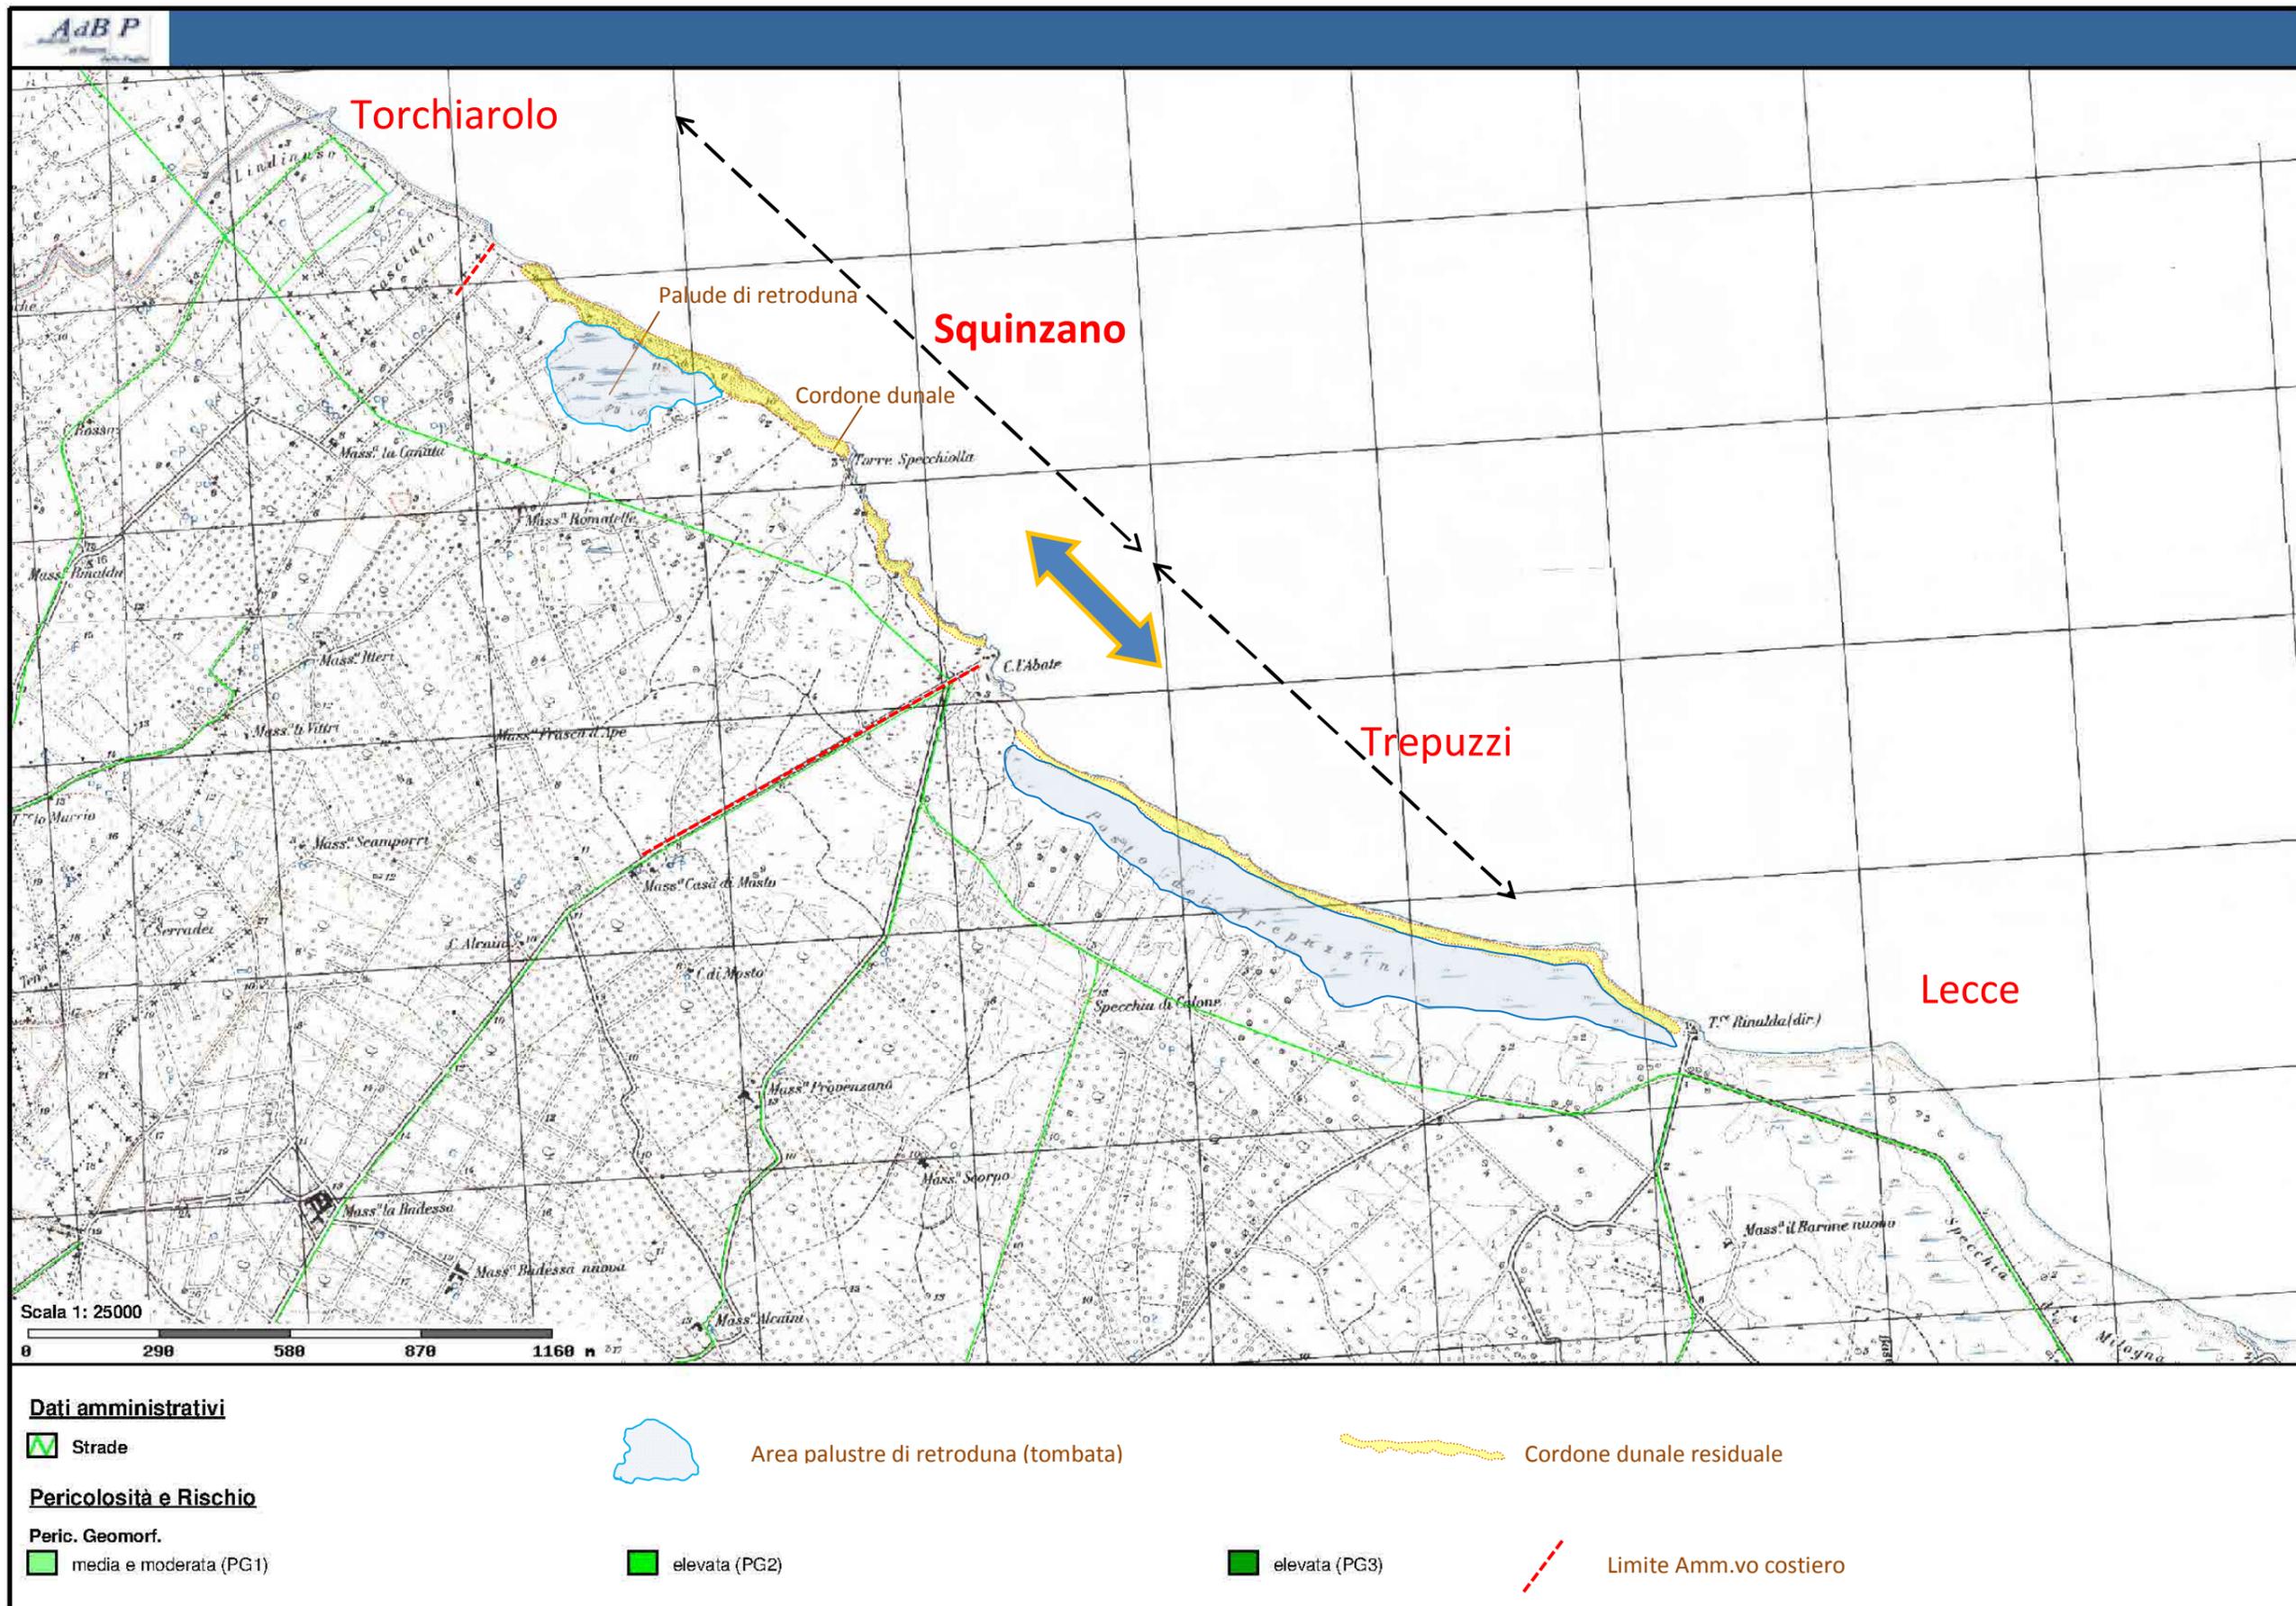
Figura 1 - IGM 1948 scala 1:25000 (tavole IGM IV SE "Torre Specchiolla" e III^ N.E. "Mass. la Badessa") compresa tra i toponimi "Fasciuto" – "Torre Specchiolla" – "Casalabate".

"istantanea morfologica" al 1948: attualmente, la palude di retroduna è inesistente (tombata) e il cordone dunale è in incipiente erosione (duna relitta)

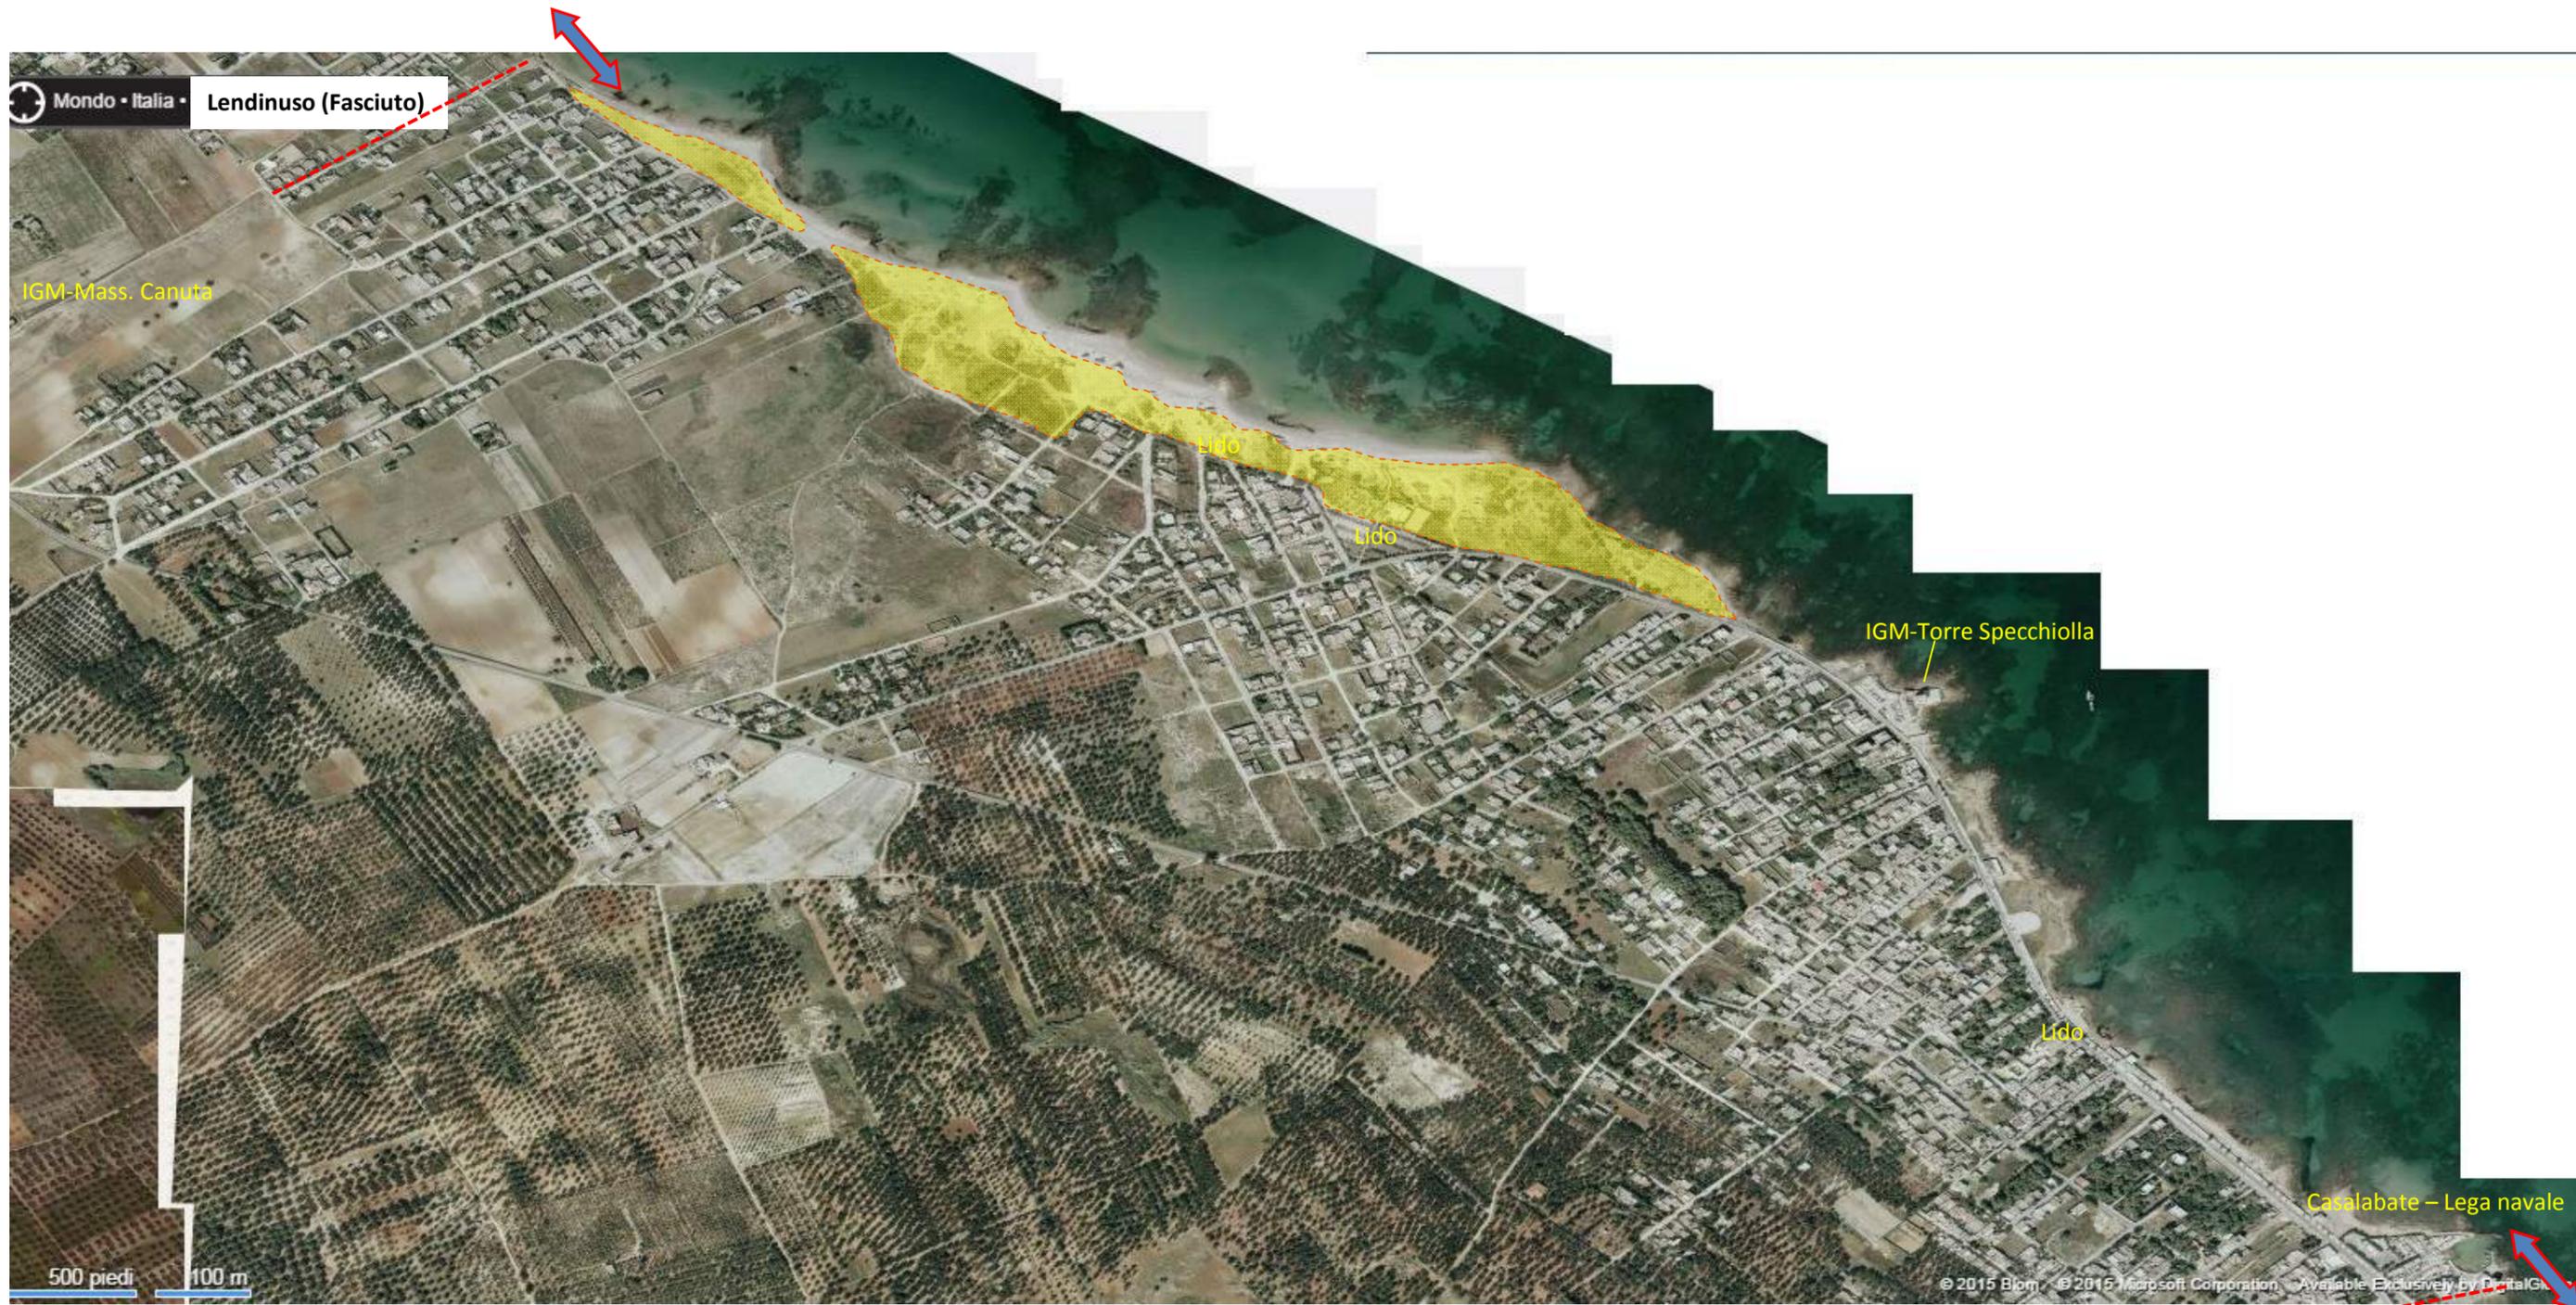
Figura 2 - Il tratto costiero di Casalabate relativo al Comune di Squinzano (LE), della lunghezza di ca. 3050 m; il litorale di Squinzano è compreso tra il Comune di Torchiarolo a nord e, il comune di Trepuzzi a sud;

“istantanea morfologica” al 2013.

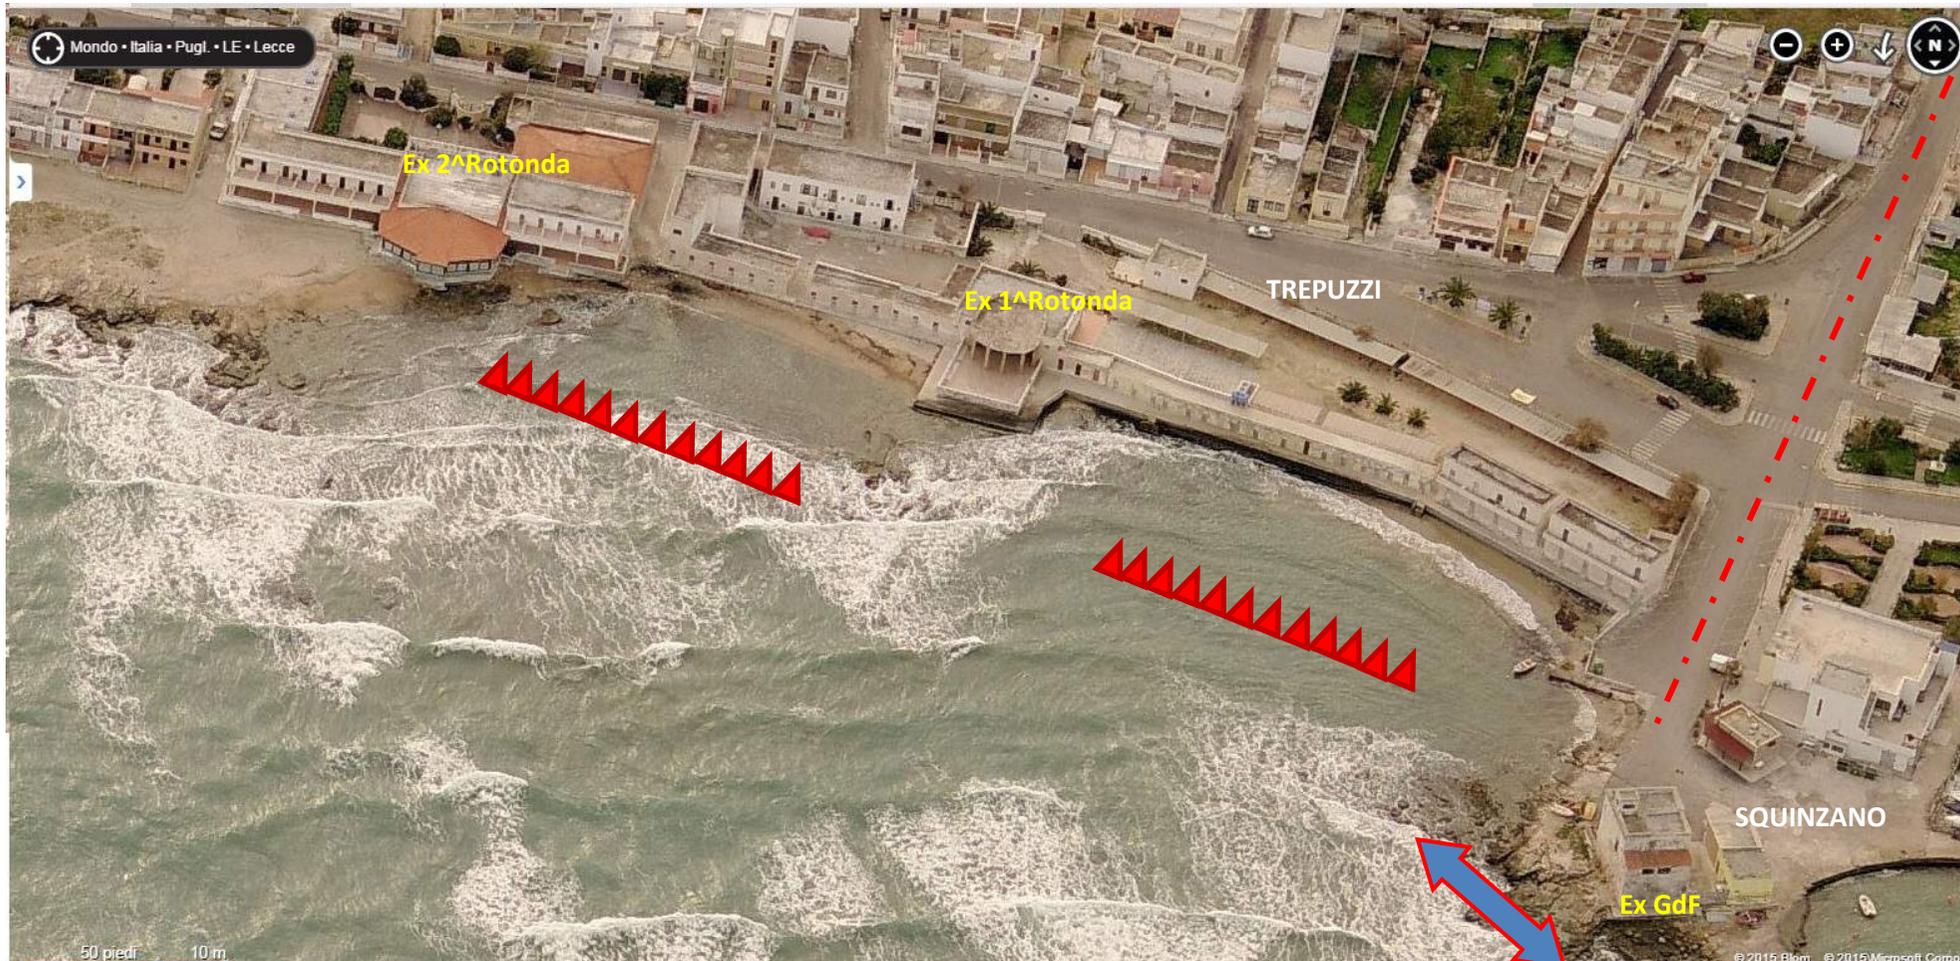
Figura 4 – Settore sud della Marina di Casalabate, comune di Trepuzzi, con focus erosivi agenti sulla spiaggia bassa sabbiosa (su substrato roccioso calcarenitico), intervallati tra gli ex uffici della GdF (anni 60-70), la 1^ e la 2^ rotonda. Il limite amministrativo della marina di Casalabate, centrato all'incirca sulla carreggiata prox alla sede della Lega Navale Italiana di Casalabate (porticciolo): a nord il tratto costiero di Squinzano (N) e, a sud, quello di Trepuzzi (S)

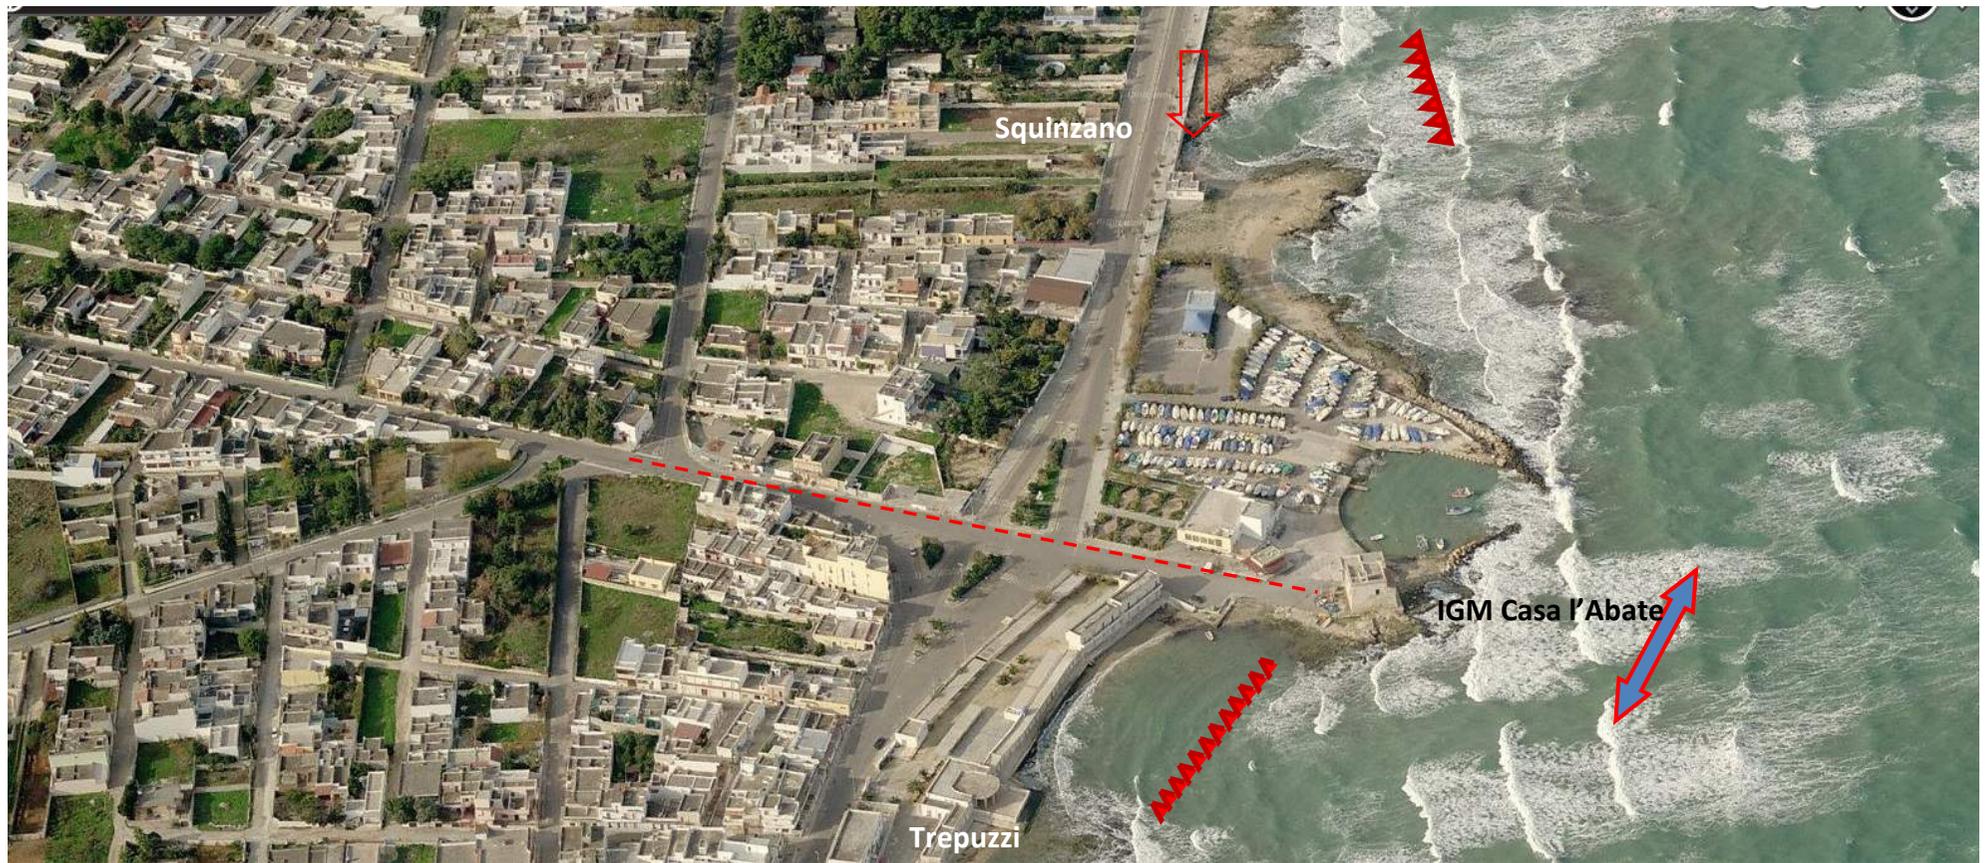
Figura 5 - 1° Focus erosivo - Tratto costiero della marina di Casalabate a cavallo tra i comuni di Squinzano, a nord, e Trepuzzi, a sud; è un tratto costiero laddove si individuano delle criticità legate all'arretramento della linea di riva, tale da interessare la sede stradale e il camminamento del lungomare

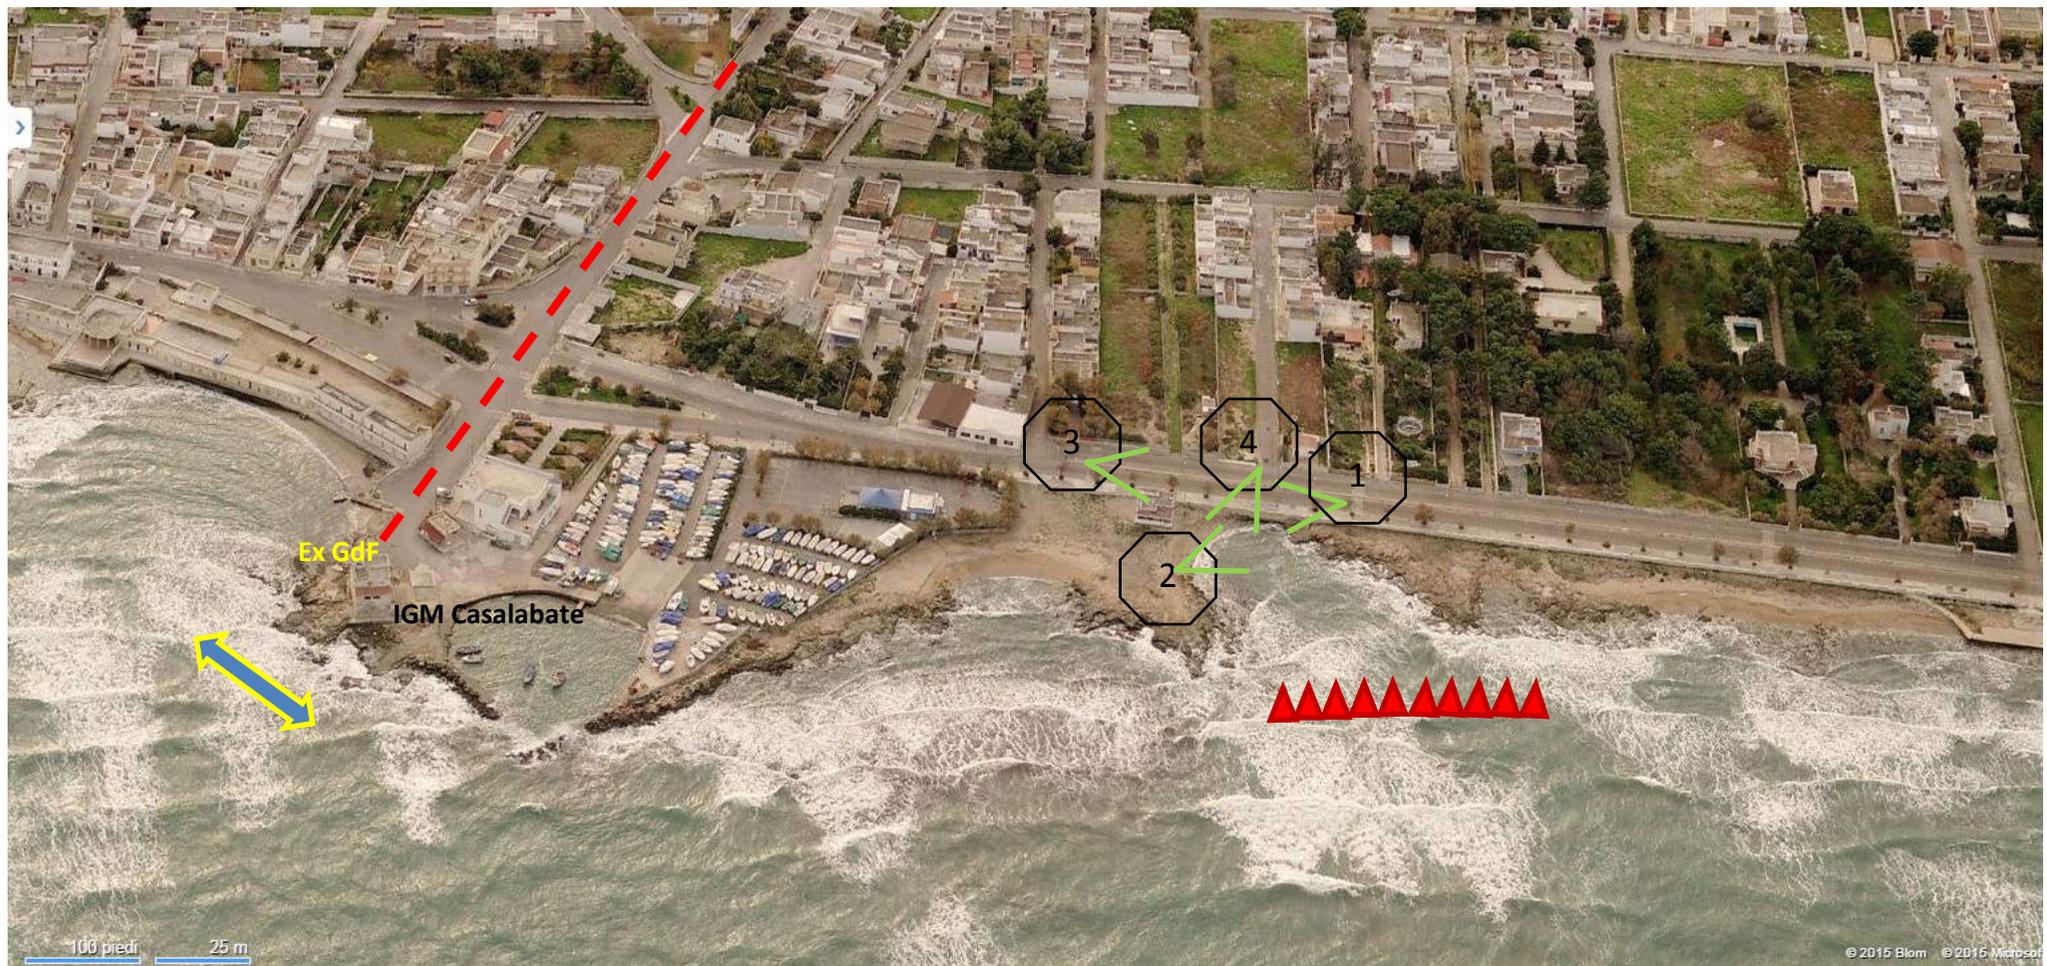
Figura 6 – 1° Focus erosivo - Tratto costiero della marina di Casalabate (Squinzano) soggetto a incipiente processo erosivo laddove il camminamento pedonale e, in parte, la sede stradale sul lungomare sono oramai direttamente interfacciati con la linea di riva, in arretramento; in corrispondenza del toponimo IGM "C. l'Abate" si ubica il limite amm.vo intervenuto nel 2012 tra i comuni di Trepuzzi e Squinzano, dopo la cessione del territorio costiero da parte del comune di Lecce

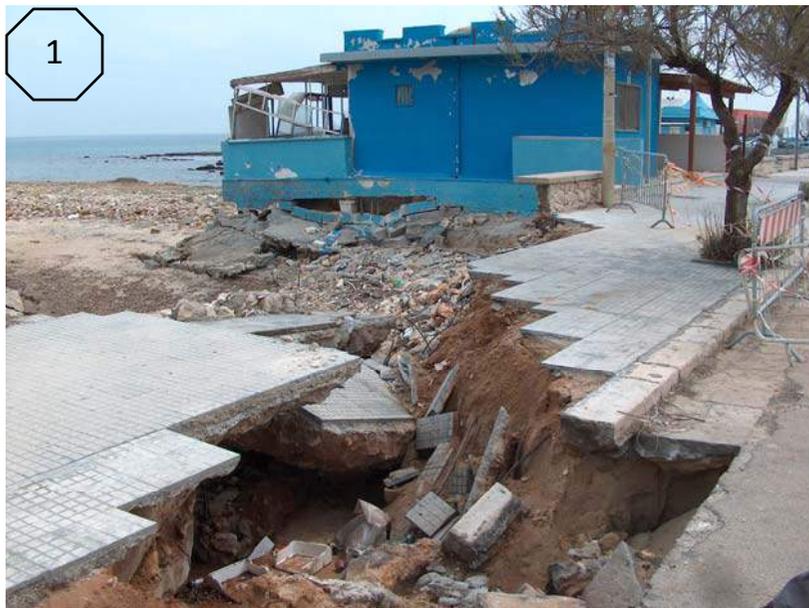
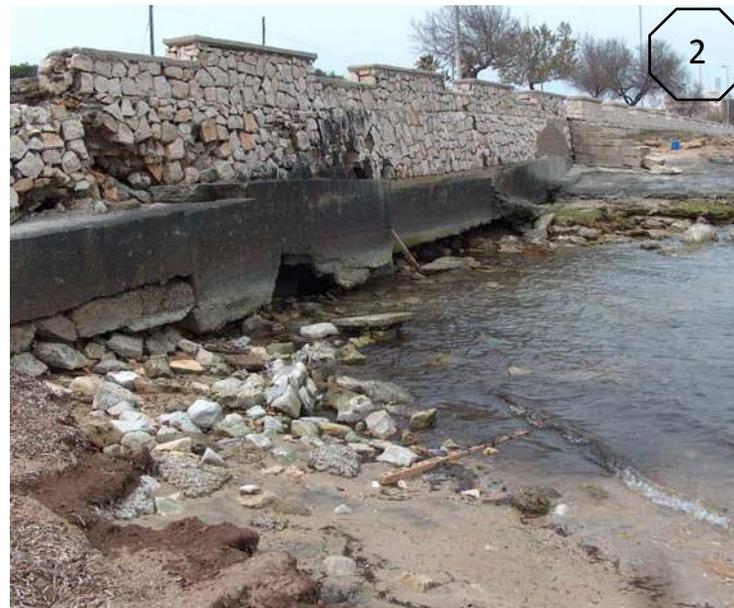
Fig. 7 – 8 - **1° focus erosivo** - il tratto costiero del comune di Squinzano relativo al 1° tratto litorale in erosione, laddove fino a qualche anno addietro era presente una caratteristica *pocket beach*, spiaggia emersa di tipo basso sabbioso-ciottoloso; attualmente il processo erosivo ha determinato una rilevante variazione morfologica dell'ambiente costiero, con la sostituzione della spiaggia emersa con quella sommersa, ove di fatto vanno a collocarsi le strutture

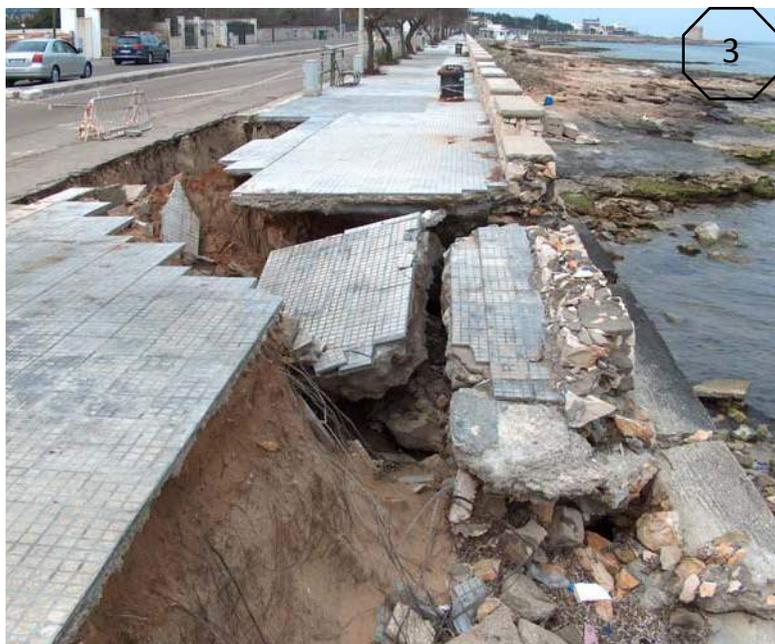
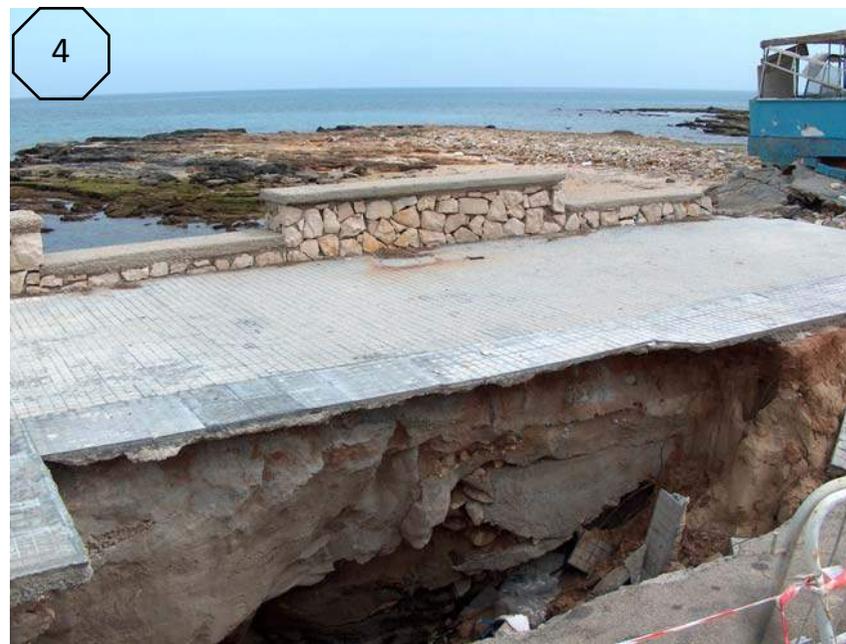
Fig. 9 – 10 - L'avanzata dei processi erosivi ha progressivamente collocato taluni tratti della sede del lungomare sulla spiaggia sommersa ed oltre la dividente demaniale; ciò a causa del progressivo arretramento della spiaggia emersa (*pocket beach*), oramai completamente scomparsa. Su questo tratto si propone la modifica della Criticità da C1 a C3

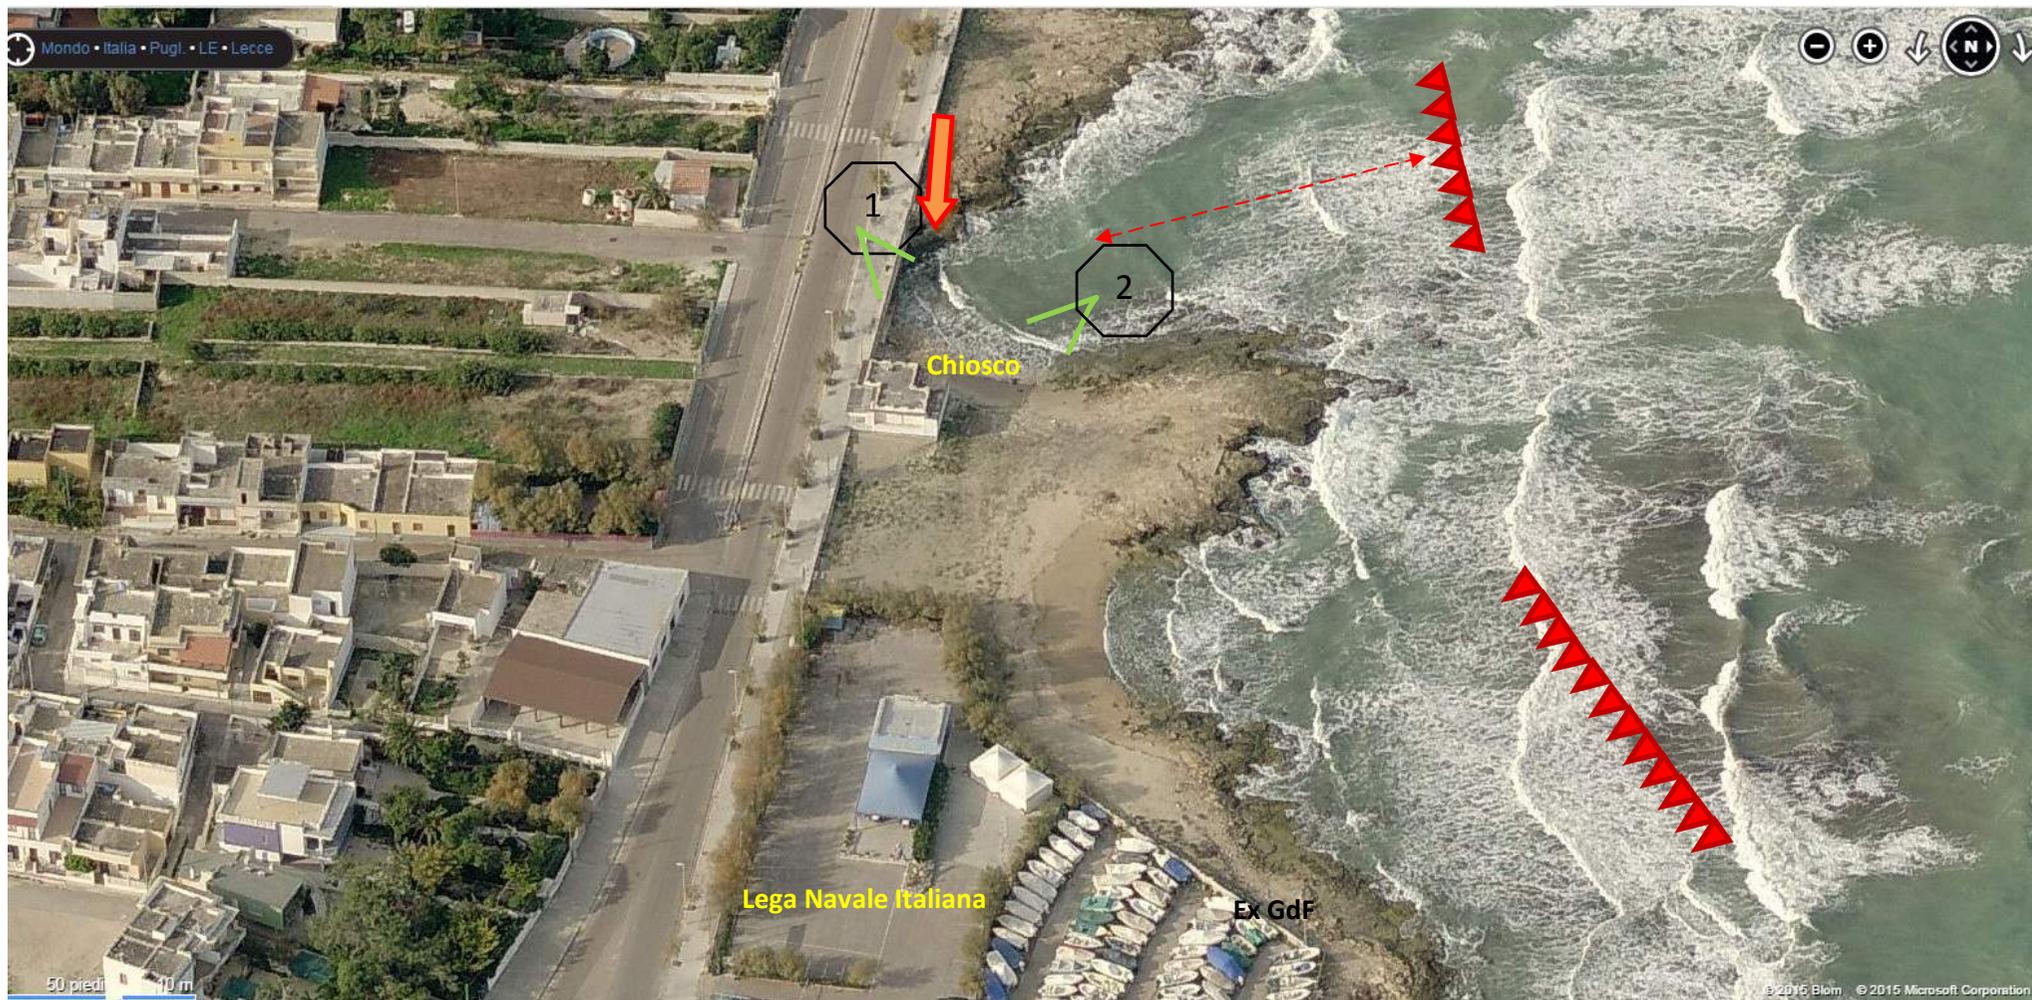
Figura 11 - 1° focus erosivo - La costa bassa interessata da fratture e disarticolazioni del substrato roccioso, spesso causate da interventi impropri eseguiti da privati che sbancano la scogliera al fine di realizzare un comodo accesso a mare alle imbarcazioni private. La presente criticità geologica è connessa alla tangenza della infrastruttura con la linea di riva litorale; l'infrastruttura (bordo della sede stradale, carreggiata pedonale e muro lungomare parapetto), è stata interessata da svariati episodi di crollo recenti 2012-2013

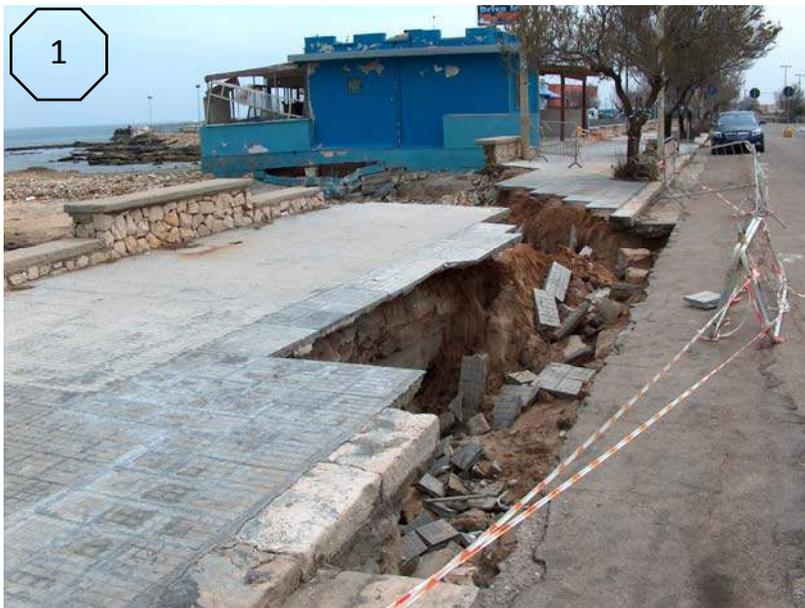
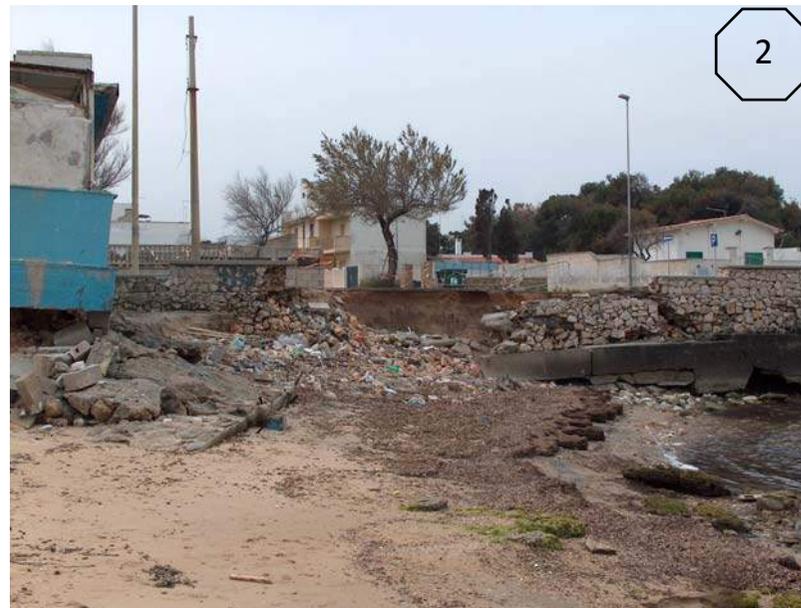
Fig. 12- 13 - Cedimenti della carreggiata pedonale e parziale interessamento della sede stradale del lungomare di Casalabate; nel tratto costiero sud vede oramai posizionati gli edifici degli anni '60 e '70 sulla attuale spiaggia sommersa, essendo quella emersa stata completamente erosa in questo intervallo temporale; sullo sfondo, l'edificio diroccato degli ex uffici locali della GdF, coincidente con il limite amm.vo tra i comuni costieri di Squinzano e Trepuzzi

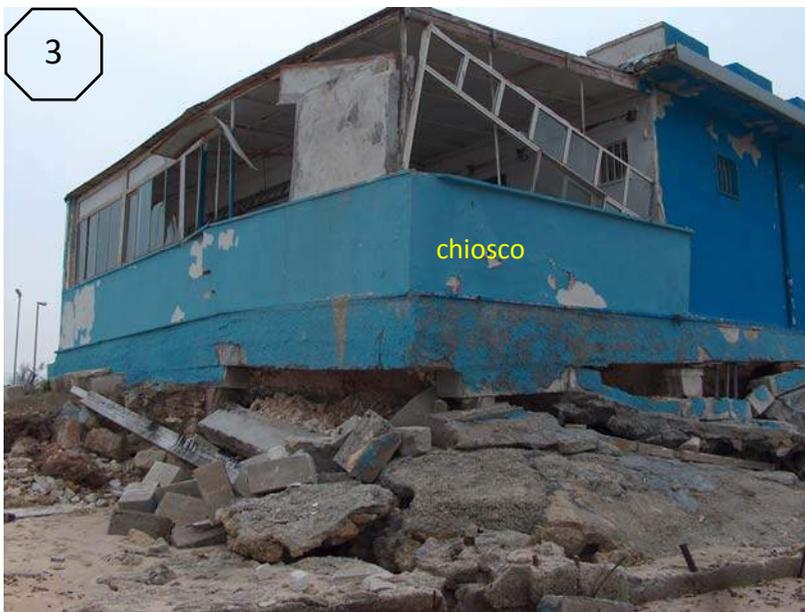
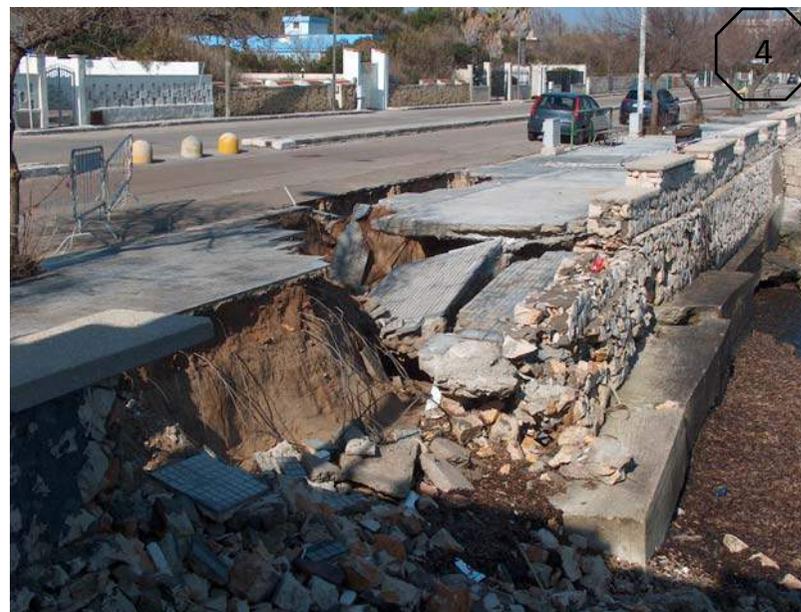
Fig. 14- 15 - La costa bassa interessata da fratture e disarticolazioni del substrato roccioso dovute alle mareggiate incidenti, spesso amplificate da interventi impropri eseguiti da privati che sbancano la scogliera al fine di realizzare un comodo accesso a mare alle imbarcazioni private; lo *scavernamento* alla base del rilevato del lungomare ha generato fenomeni di dissesto geotecnico del pendio

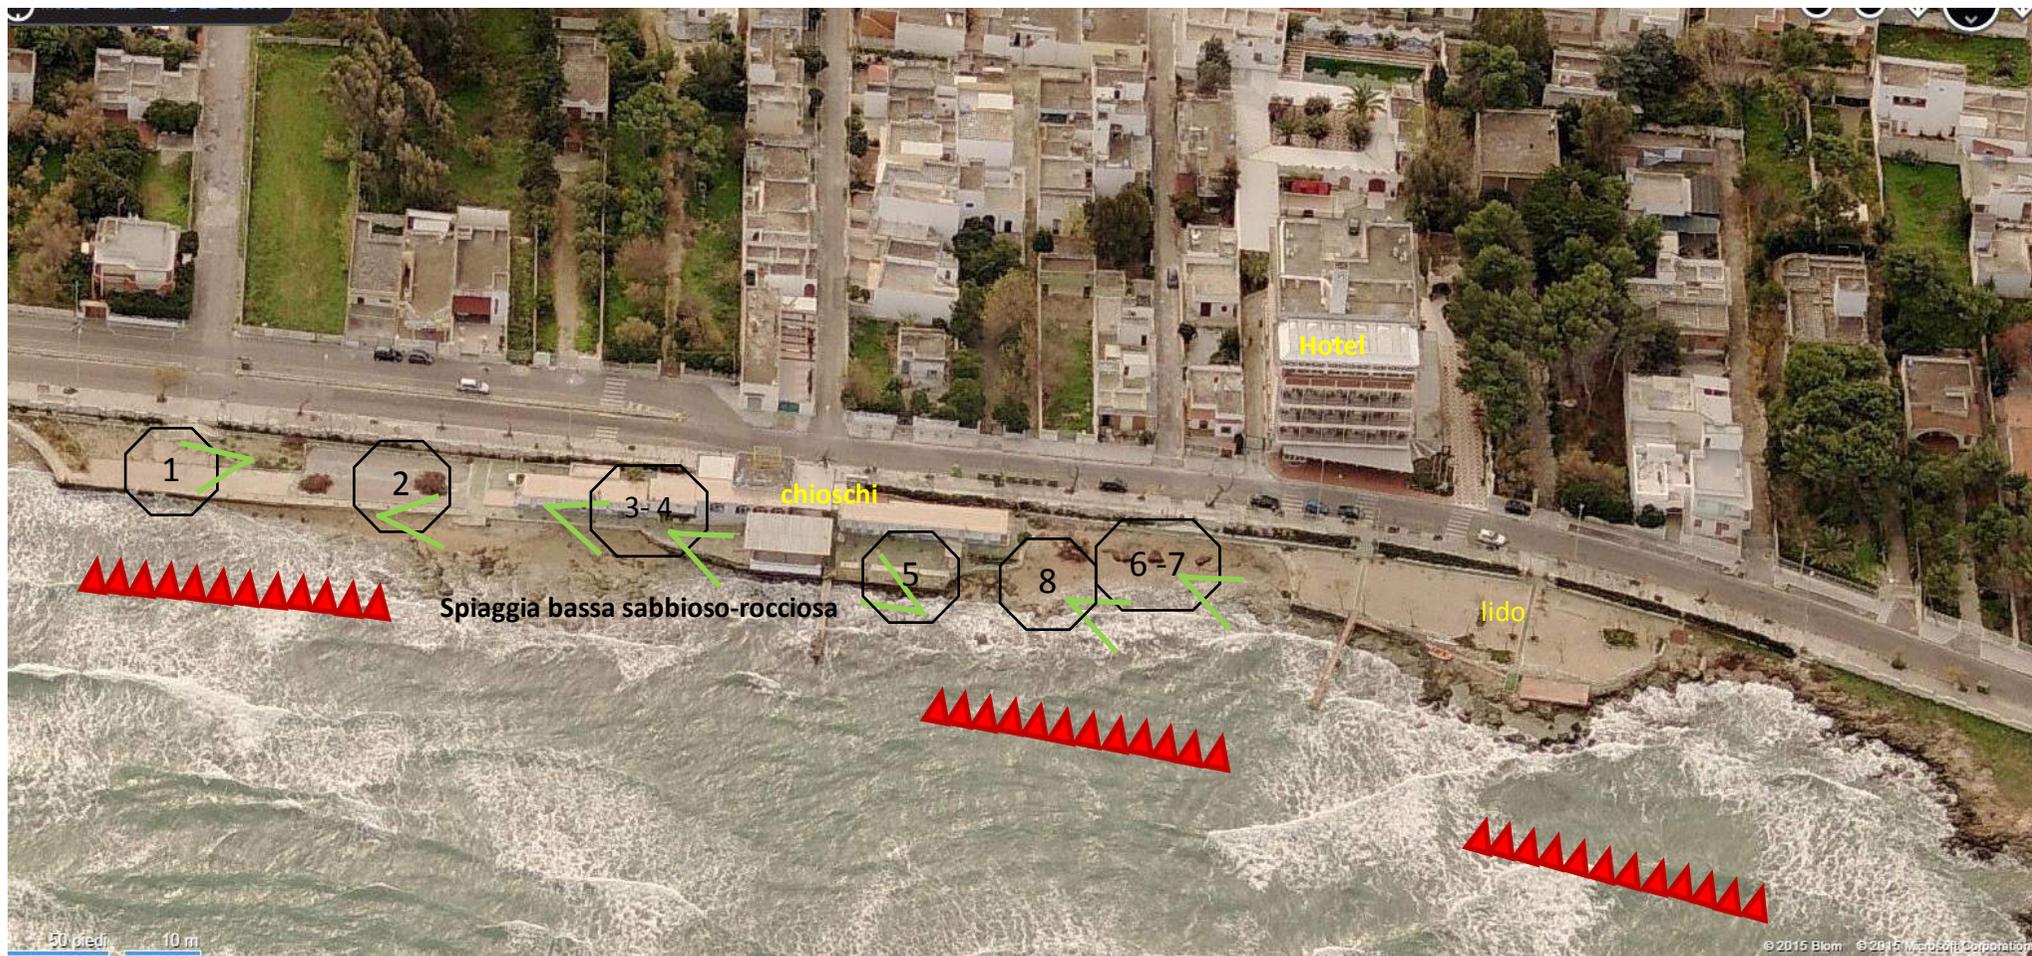
Figura 16 - Margine costiero densamente antropizzato e irrigidito con l'infrastruttura litorale e le varie strutture di lidi e attività di ristorazione; evidenti tre differenti focus erosivi

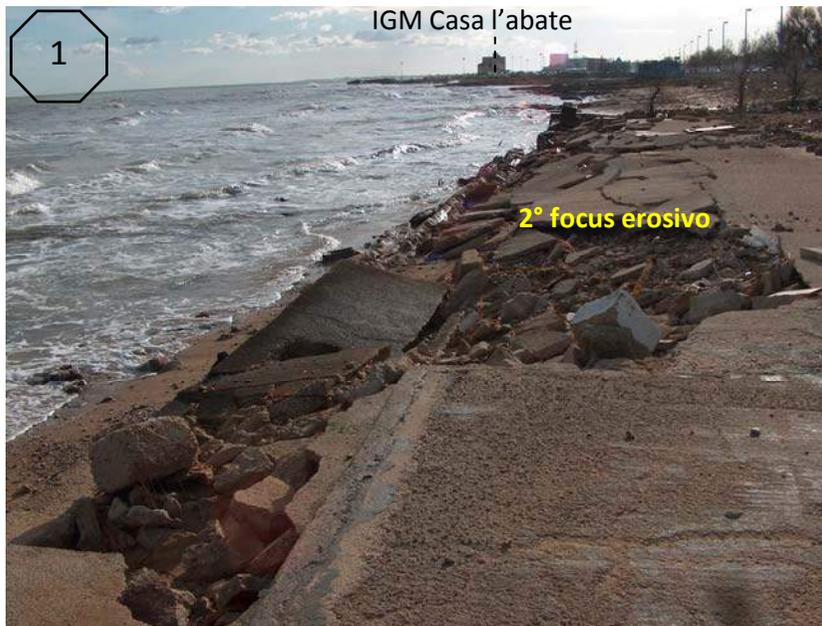
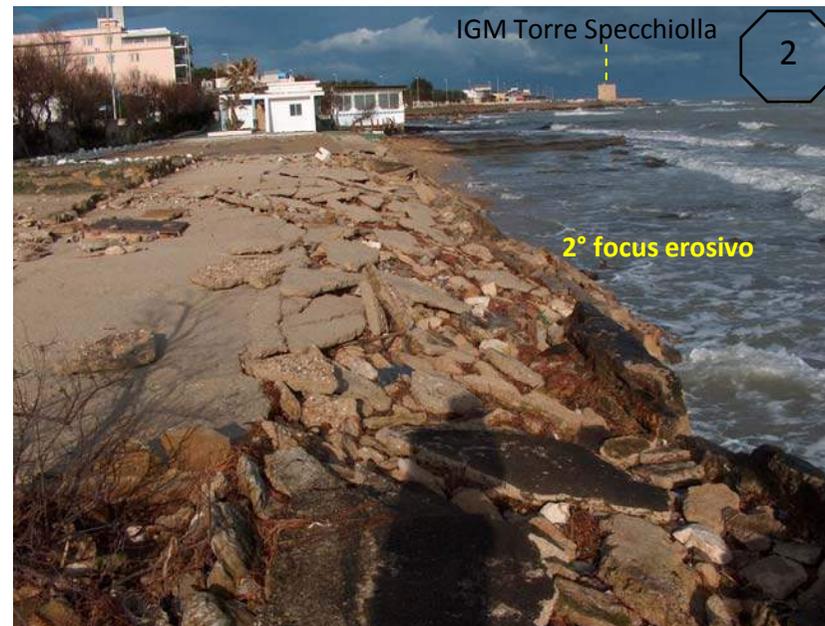
Fig. 17- 18 - **3° focus erosivo** - Il tentativo di controllare il margine costiero mediante banchinamenti in cls non ha prodotto i risultati attesi, con l'evidenza della demolizione delle opere realizzate; viste a nord (2) e vista a sud (1)
