COMUNE DI SQUINZANO

Marina di Casalabate

Relazione Geologica per tratto litorale e criticità in atto

Rev. 01 - Marzo 2015

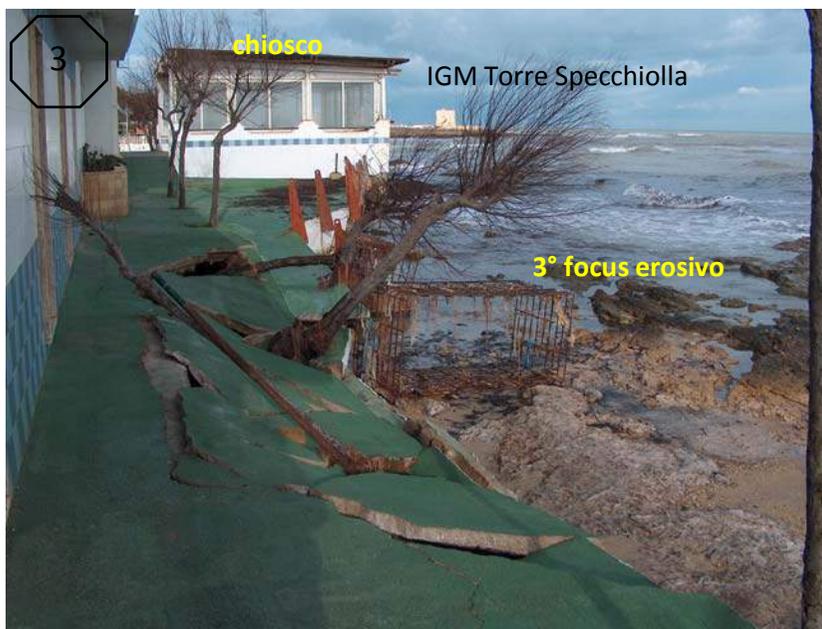
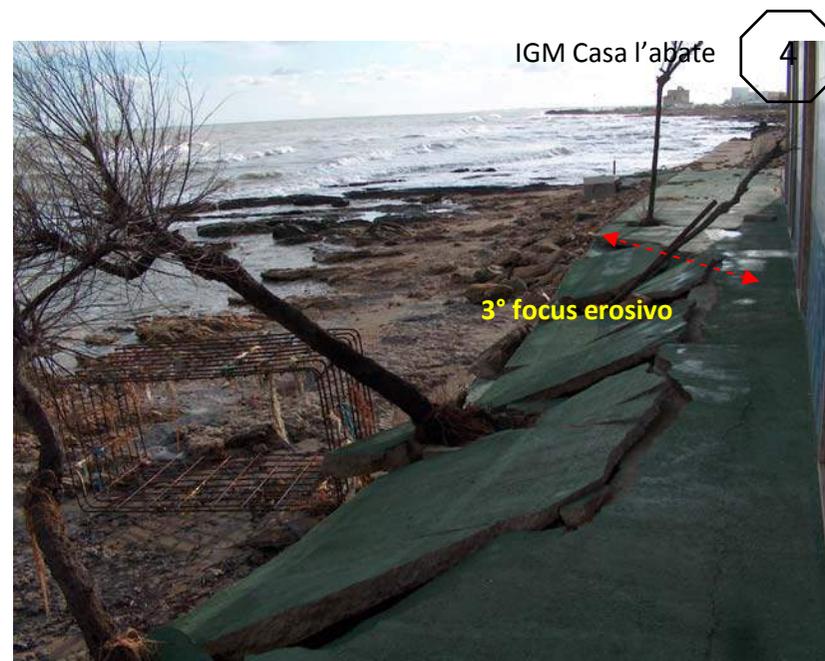
Fig. 19- 20 - **3° focus erosivo** - Ancora una evidenza del dissesto del margine costiero irrigidito; sostanzialmente, l'arretramento della linea di costa, ha collocato le strutture balneari sul limite variabile della spiaggia emersa-sommersa, stante una collocazione avanzata lato mare delle strutture stesse.

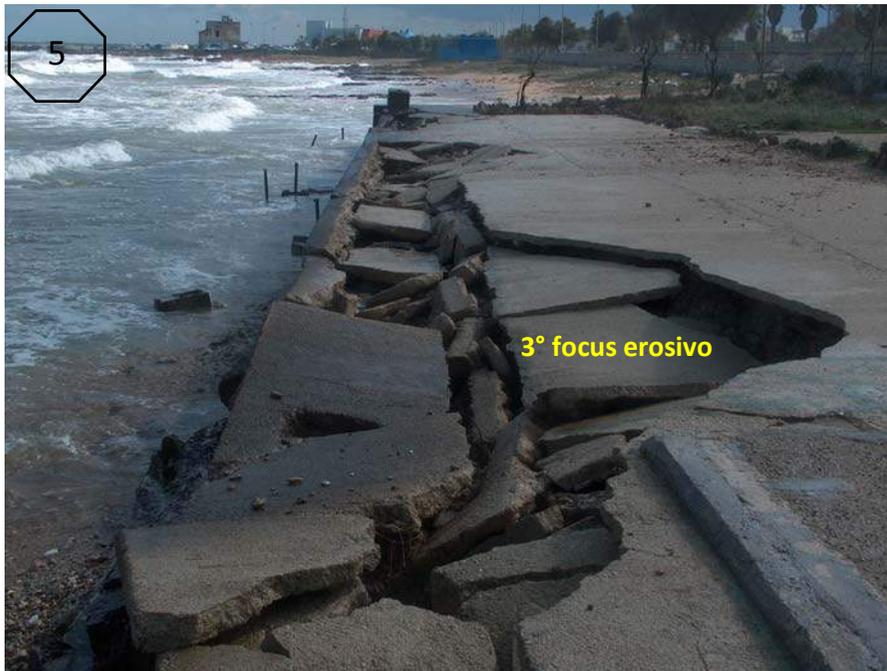
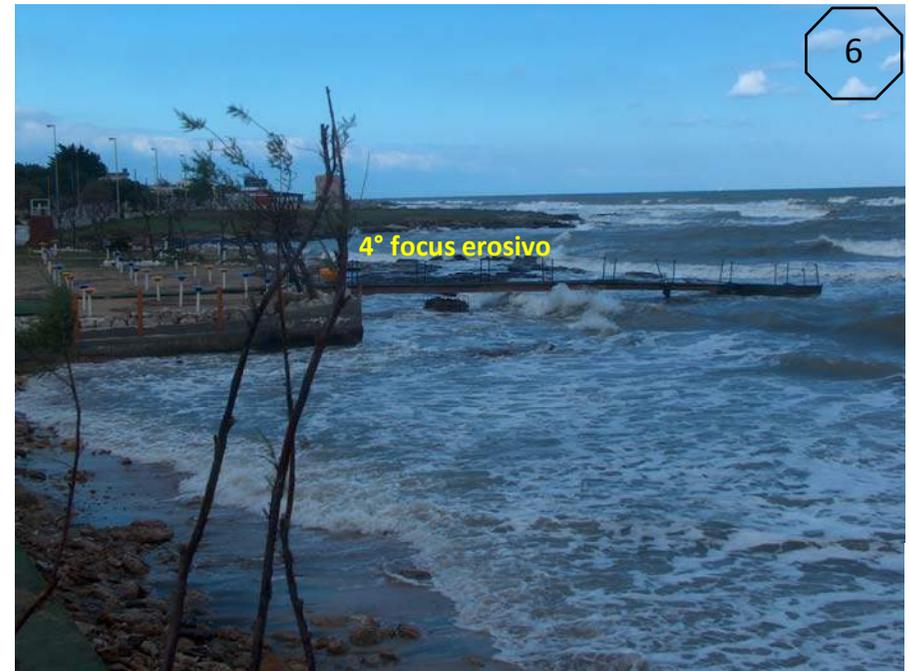
Fig. 21- 22 - Il tentativo di controllare il margine costiero mediante banchinamenti in cls non ha prodotto i risultati attesi, con l'evidenza della demolizione delle opere realizzate;

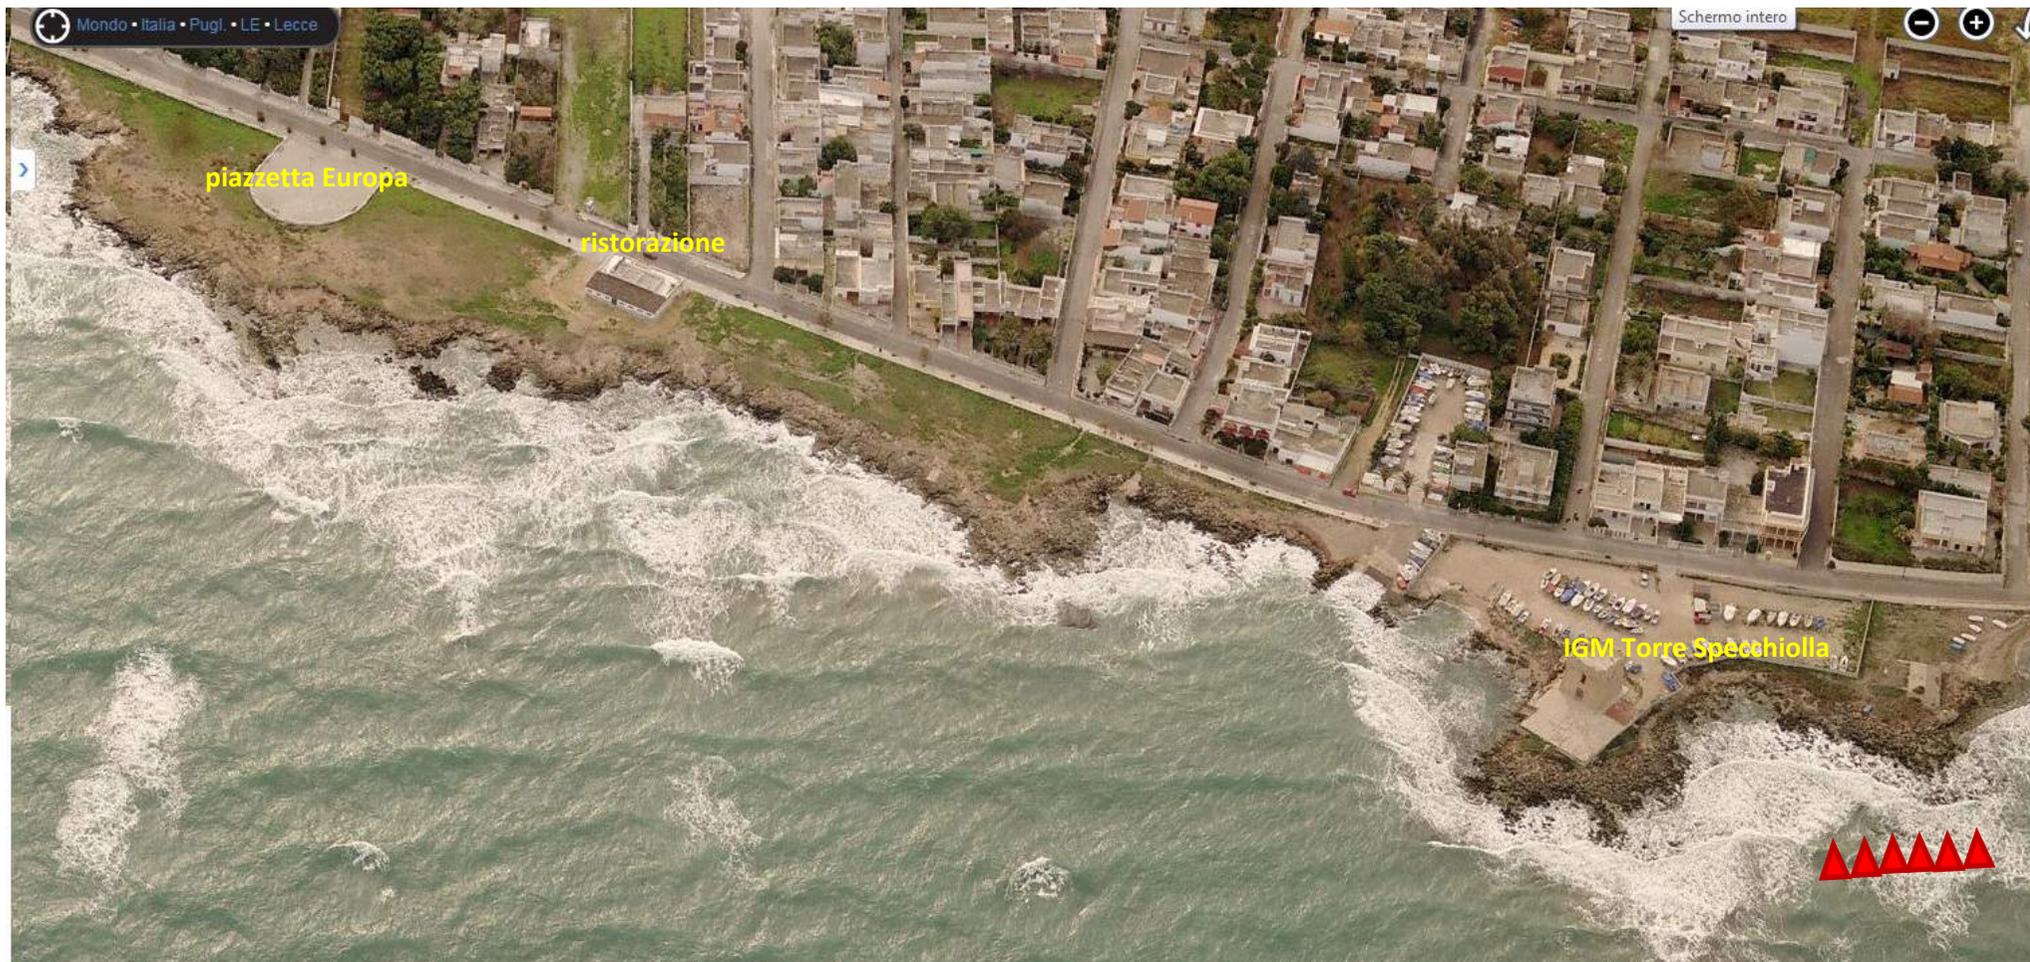
Figura 25 – **5° focus erosivo** – a meno di 200 mt a nord di Torre Specchiolla, rilevato uno dei focus erosivi che incidono direttamente sulla infrastruttura viaria litoranea; la costa si presenta nella forma tipica bassa e rocciosa laddove il substrato calcarenitico si caratterizza per alimentare piccole e contigue *pocket beach* sabbioso-ciottolose; anche qui si manifestano processi erosivi ma, fortunatamente l'urbanizzazione incontrollata (anni '60 - '80), non si è localizzata direttamente sul margine costiero.

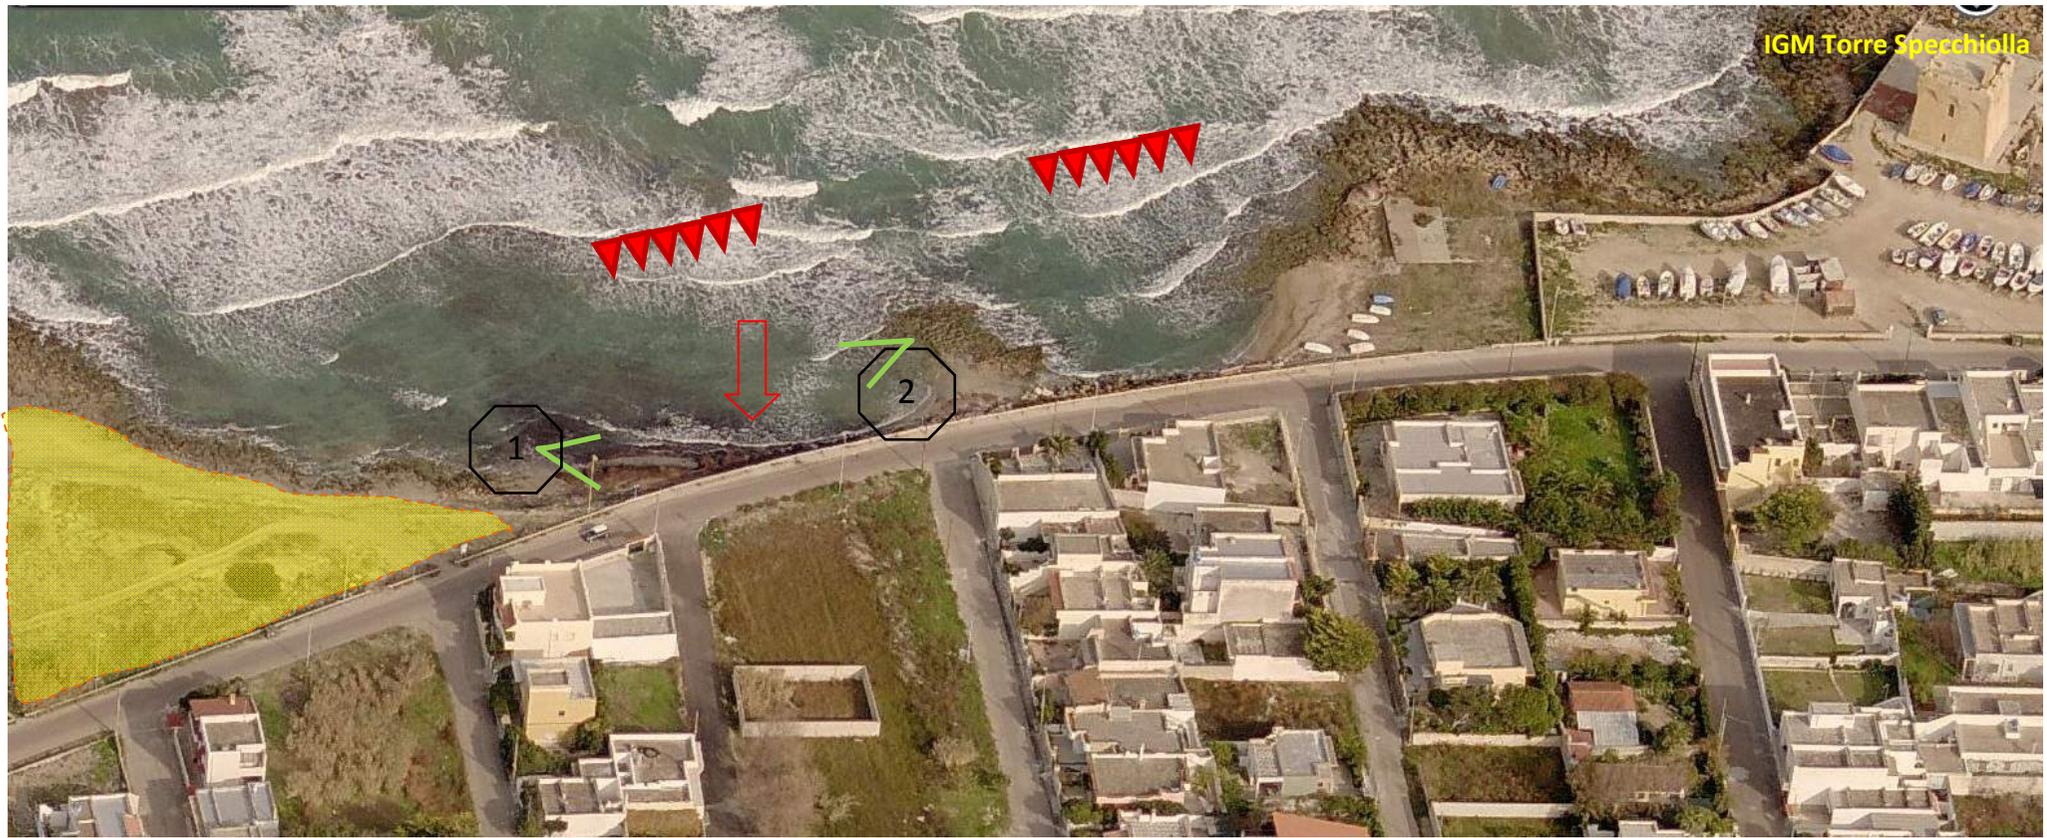
Figura 26 – 5° focus erosivo – L’infrastruttura viaria della strada litoranea nel punto di tangenza con il fronte mare, localizzato nel tratto che individua due piccole *pocket beach* contigue; questa recente interfaccia mare-strada si è determinata progressivamente nel corso degli ultimi venti anni a causa dell’incipiente fenomeno erosivo costiero che ha interessato il litorale.

Al di sotto della carreggiata stradale, nel punto di *scavernamento* si rileva la presenza del corpo sabbioso dunale e di spiaggia. Evidentemente, per fermare il ripetersi dei fenomeni di dissesto stradale è opportuno intervenire fronte mare con opere di ingegneria naturalistica che evitino lo scalzamento al piede del rilevato.

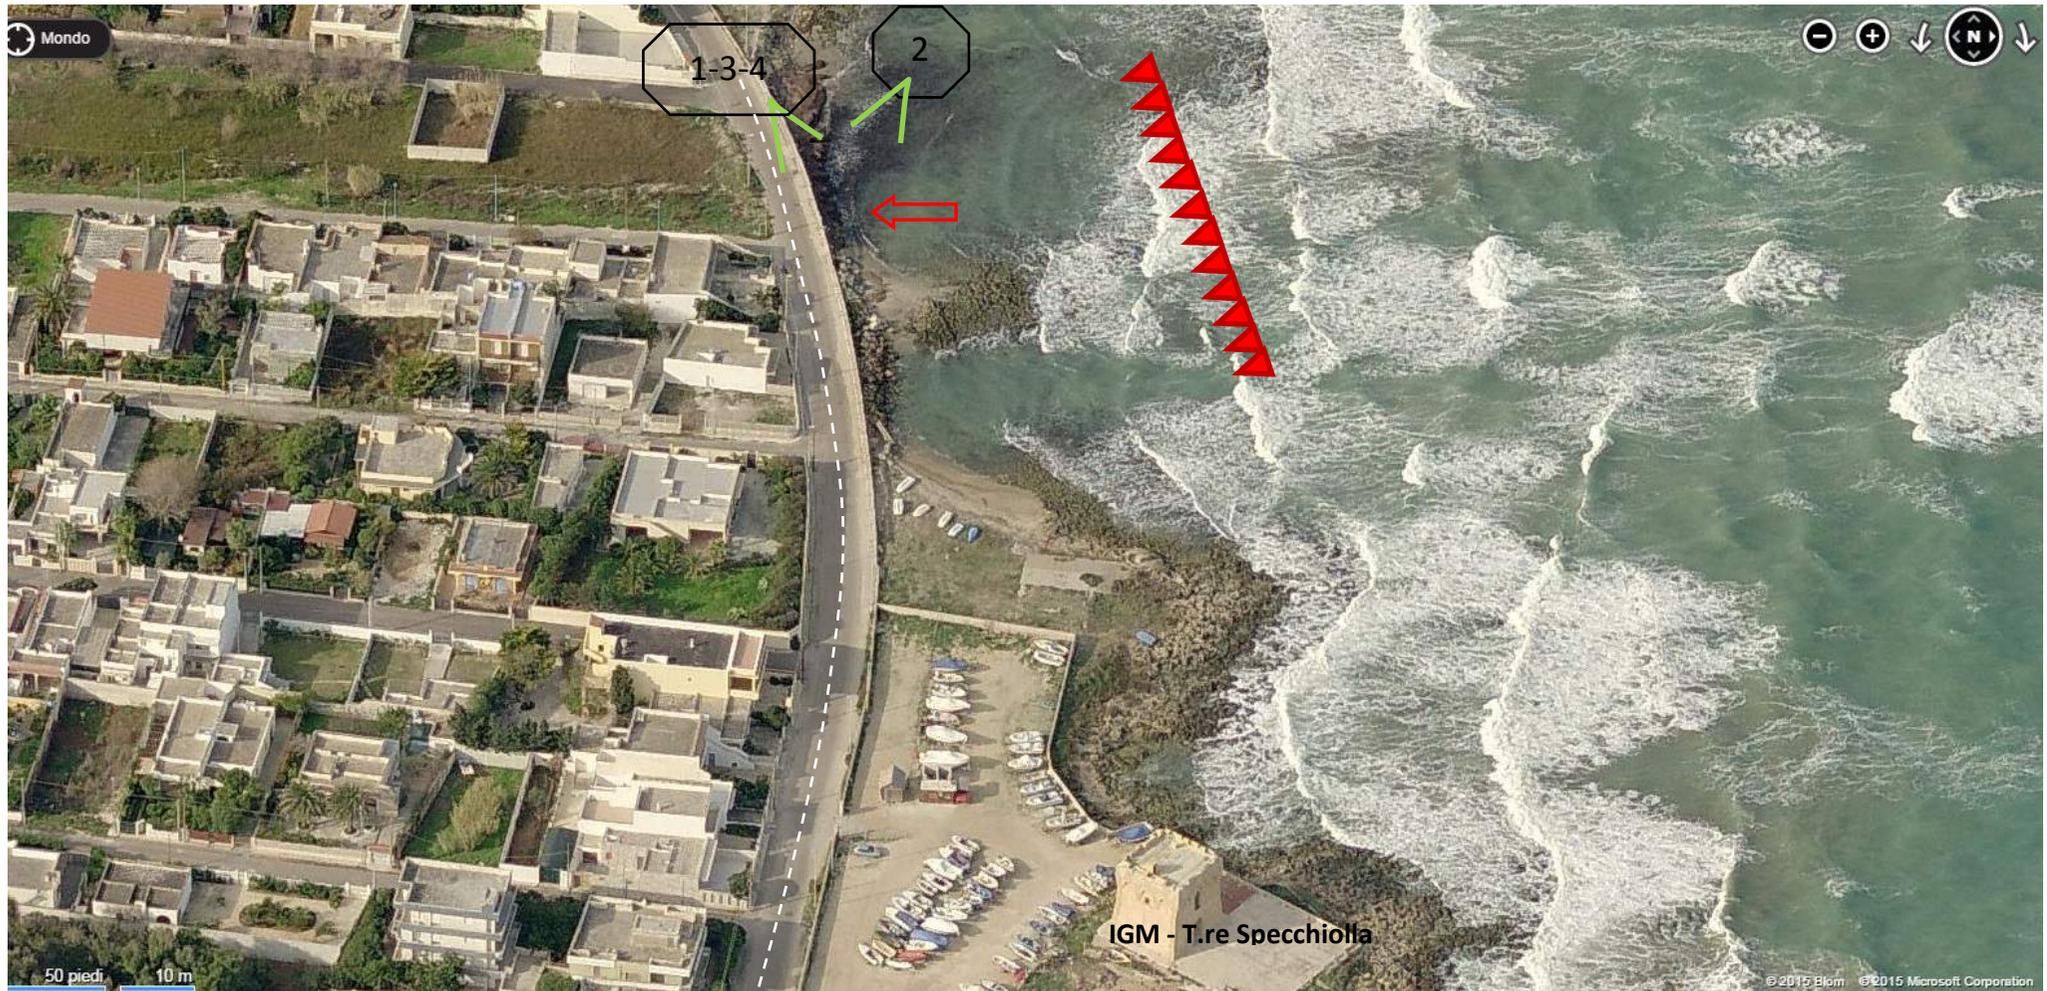
Figura 27 - L'edificio costiero di "Torre Specchiolla"(IGM) e, ad un centinaio di mt nord, una criticità geologica nel punto di tangenza della strada litoranea salentina.

5° focus erosivo - il dilavamento dei materiali sabbiosi di spiaggia sui quali fu realizzata la carreggiata stradale della ex strada litoranea salentina; sostanzialmente, viene scalzata al piede la tamponatura in cls che confina lato mare il rilevato. L'azione del moto ondoso agisce poi erodendo facilmente i materiali sabbiosi al di sotto della sede stradale. Al fine di attenuare l'energia incidente a difesa di questo tratto di ex S.P. Litoranea, sarebbe utile una scogliera radente a protezione del fianco del rilevato.

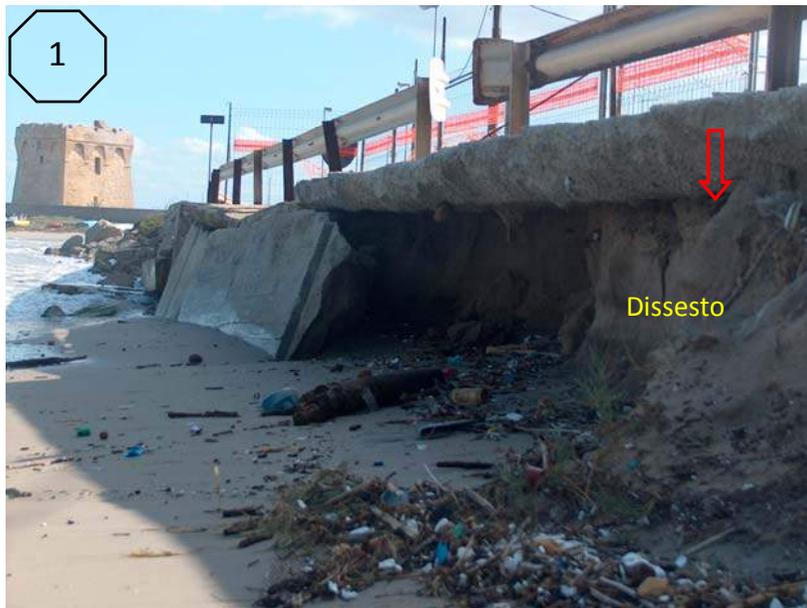
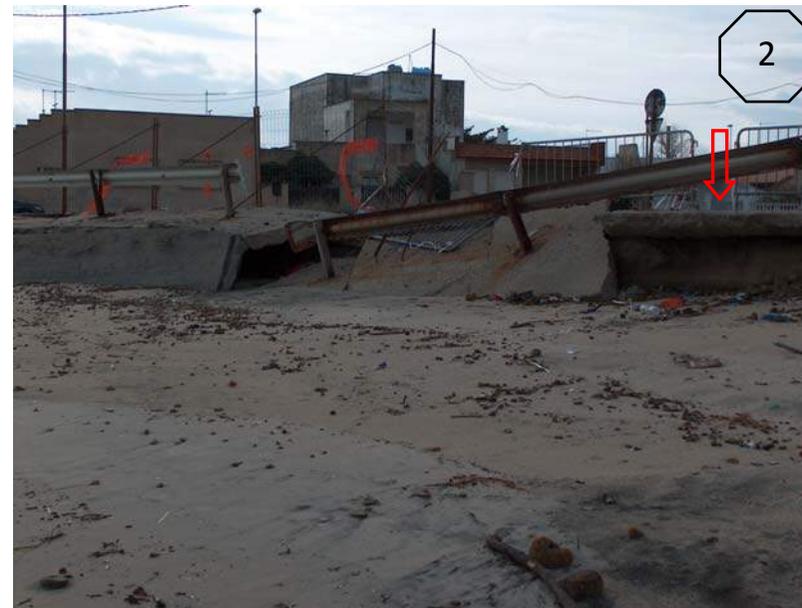
Fig. 28 - 29 - 5° focus erosivo – ca. 150 mt nord di Torre Specchiolla (IGM), la strada litoranea è direttamente a contatto con la linea di costa; il tratto stradale è tangente alla linea di riva, ed è sollecitato dall'energia del moto ondoso incidente, tale da provocare ricorrentemente dissesti geotecnici sul fianco del rilevato stradale (*scavernamenti*, cedimenti, crolli parziali) sui quali si interviene in modo tradizionale ed in emergenza; fino al ripetersi periodicamente del fenomeno.

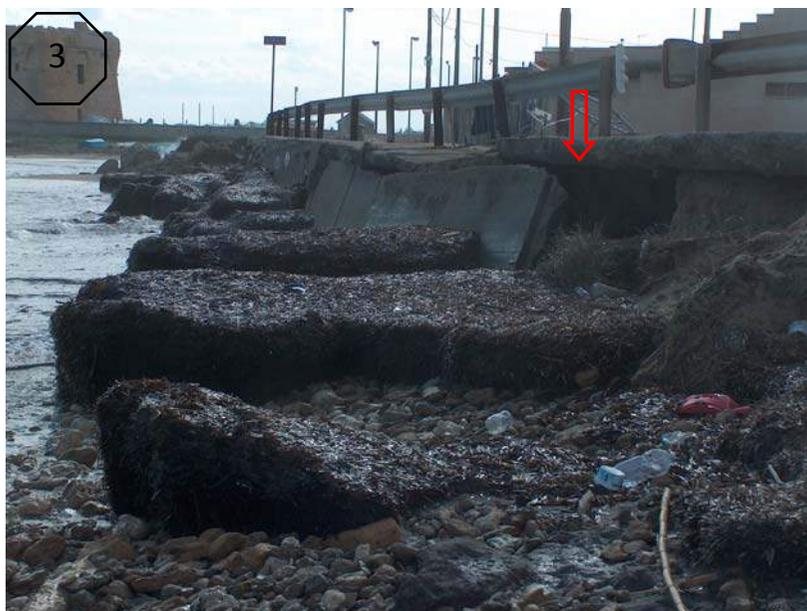
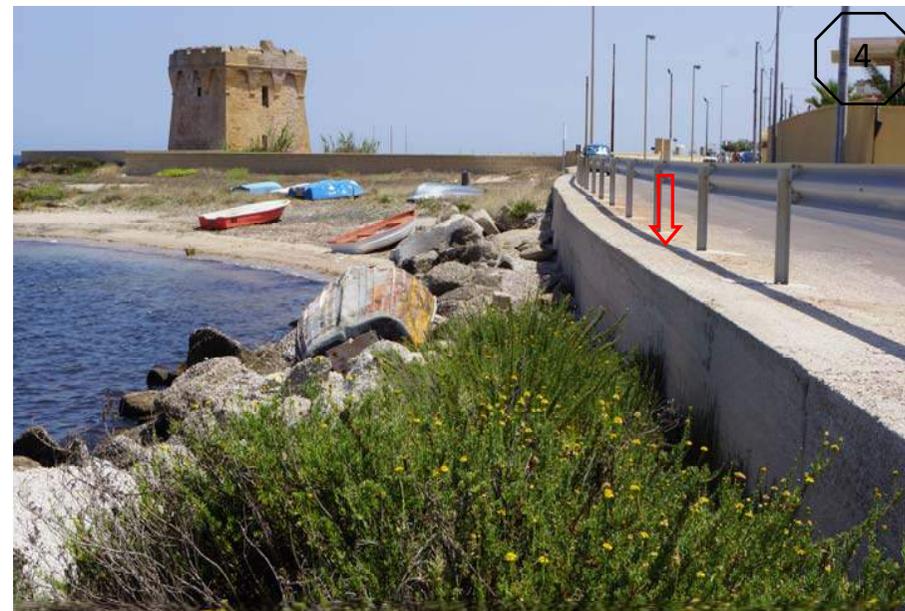
Fig. 30 - 31 – la linea di costa, essendo dinamica, attiva ed in evoluzione, mal si concilia con opere rigide riflettenti che accentuano il livello erosivo della spiaggia; *banquette* derivanti dallo spiaggiamento del *posidonieto* strappato ai fondali durante le mareggiate; il tratto costiero dopo i lavori di ripristino e consolidamento del rilevato stradale.

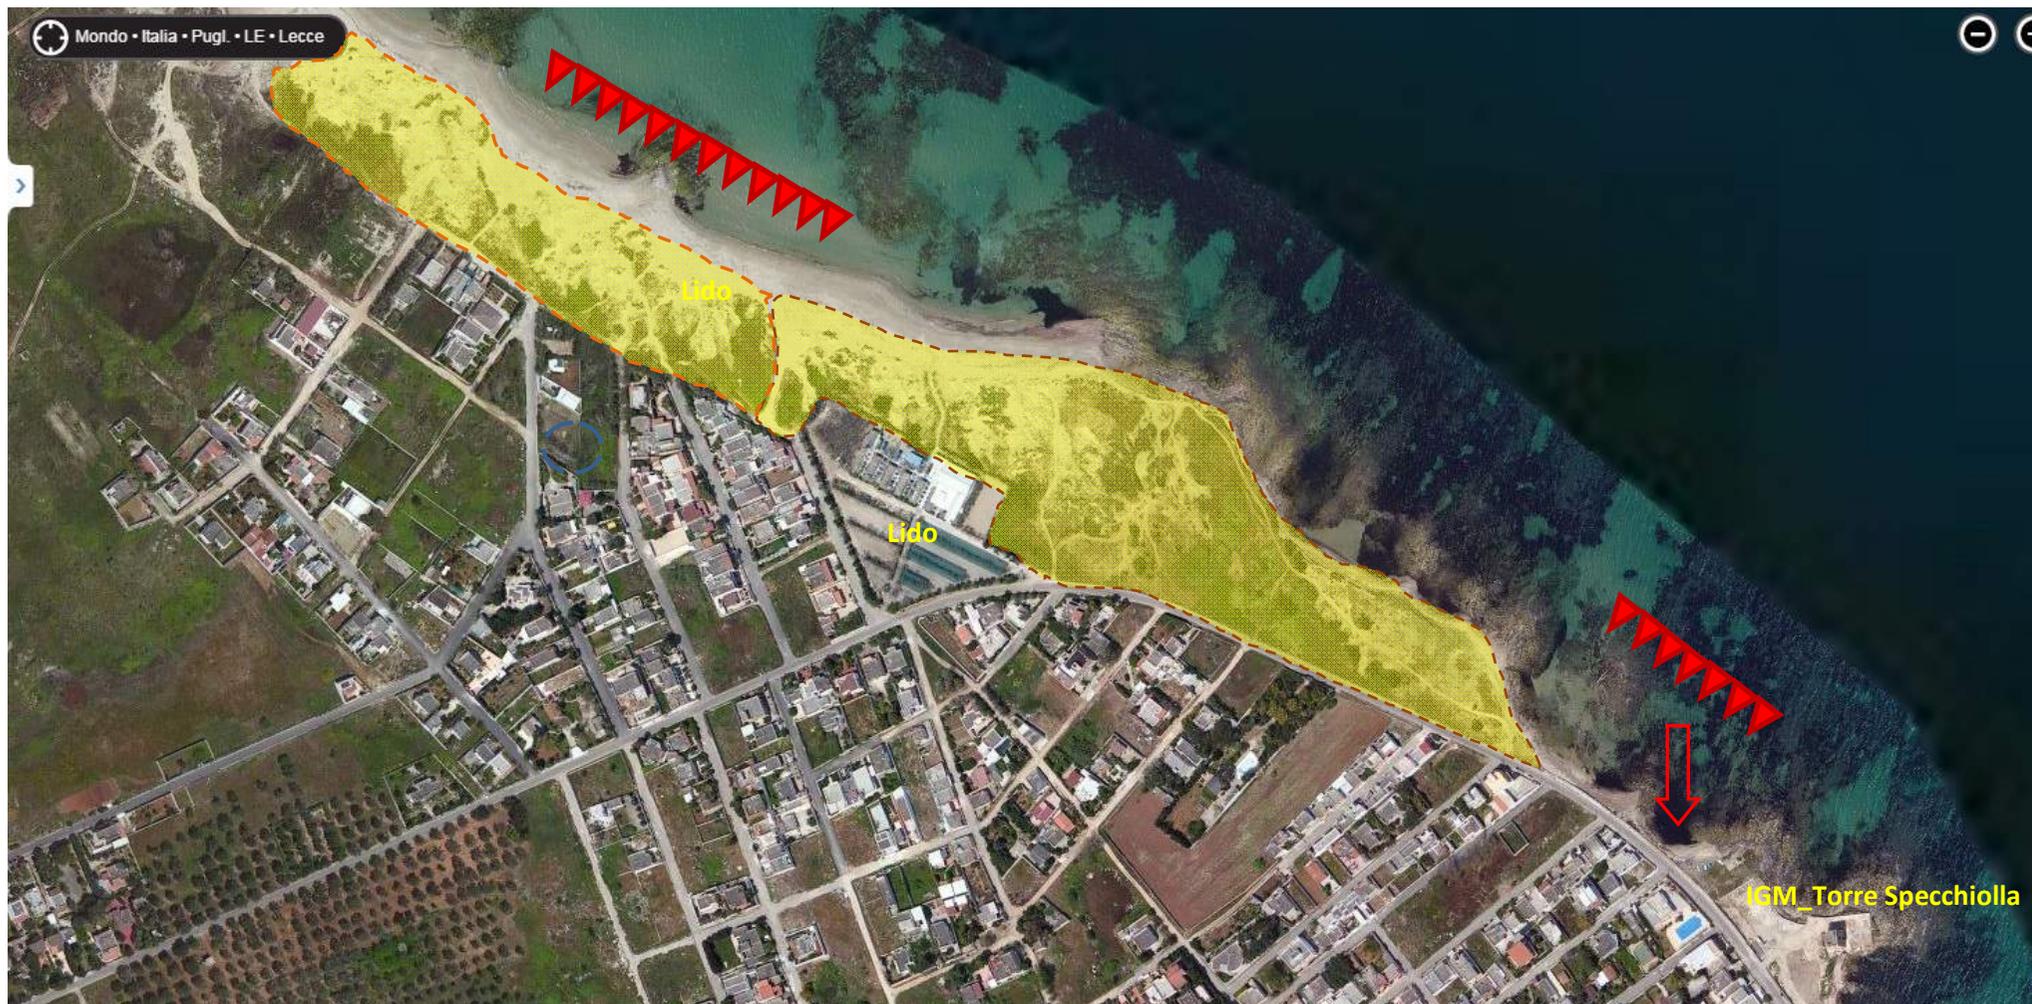
Figura 32 - 5° e 6° focus erosivo; marina di Casalabate, a nord Torre Specchiolla: è un tratto litorale specifico per le problematiche connesse, riguardanti sia il cordone dunale che l'infrastruttura viaria, entrambi interessati da dissesti da fenomeni erosivi costieri e che, pertanto devono essere oggetto di un piano di monitoraggio.

Nel Piano Reg.le Coste, alla Tav. n. 39 "Evoluzione della costa sabbiosa" rappresentata come "linea di riva in arretramento"; (tav. n.39) "Descrizione sistema fisico" cordone dunale in erosione; (tav. n.39) "Analisi: Criticità – Sensibilità", (tav. 39) "Riferimento Normativa" il livello di Criticità è definito "basso" (C3); pertanto se ne propone l'elevazione al livello "alto" (C1)

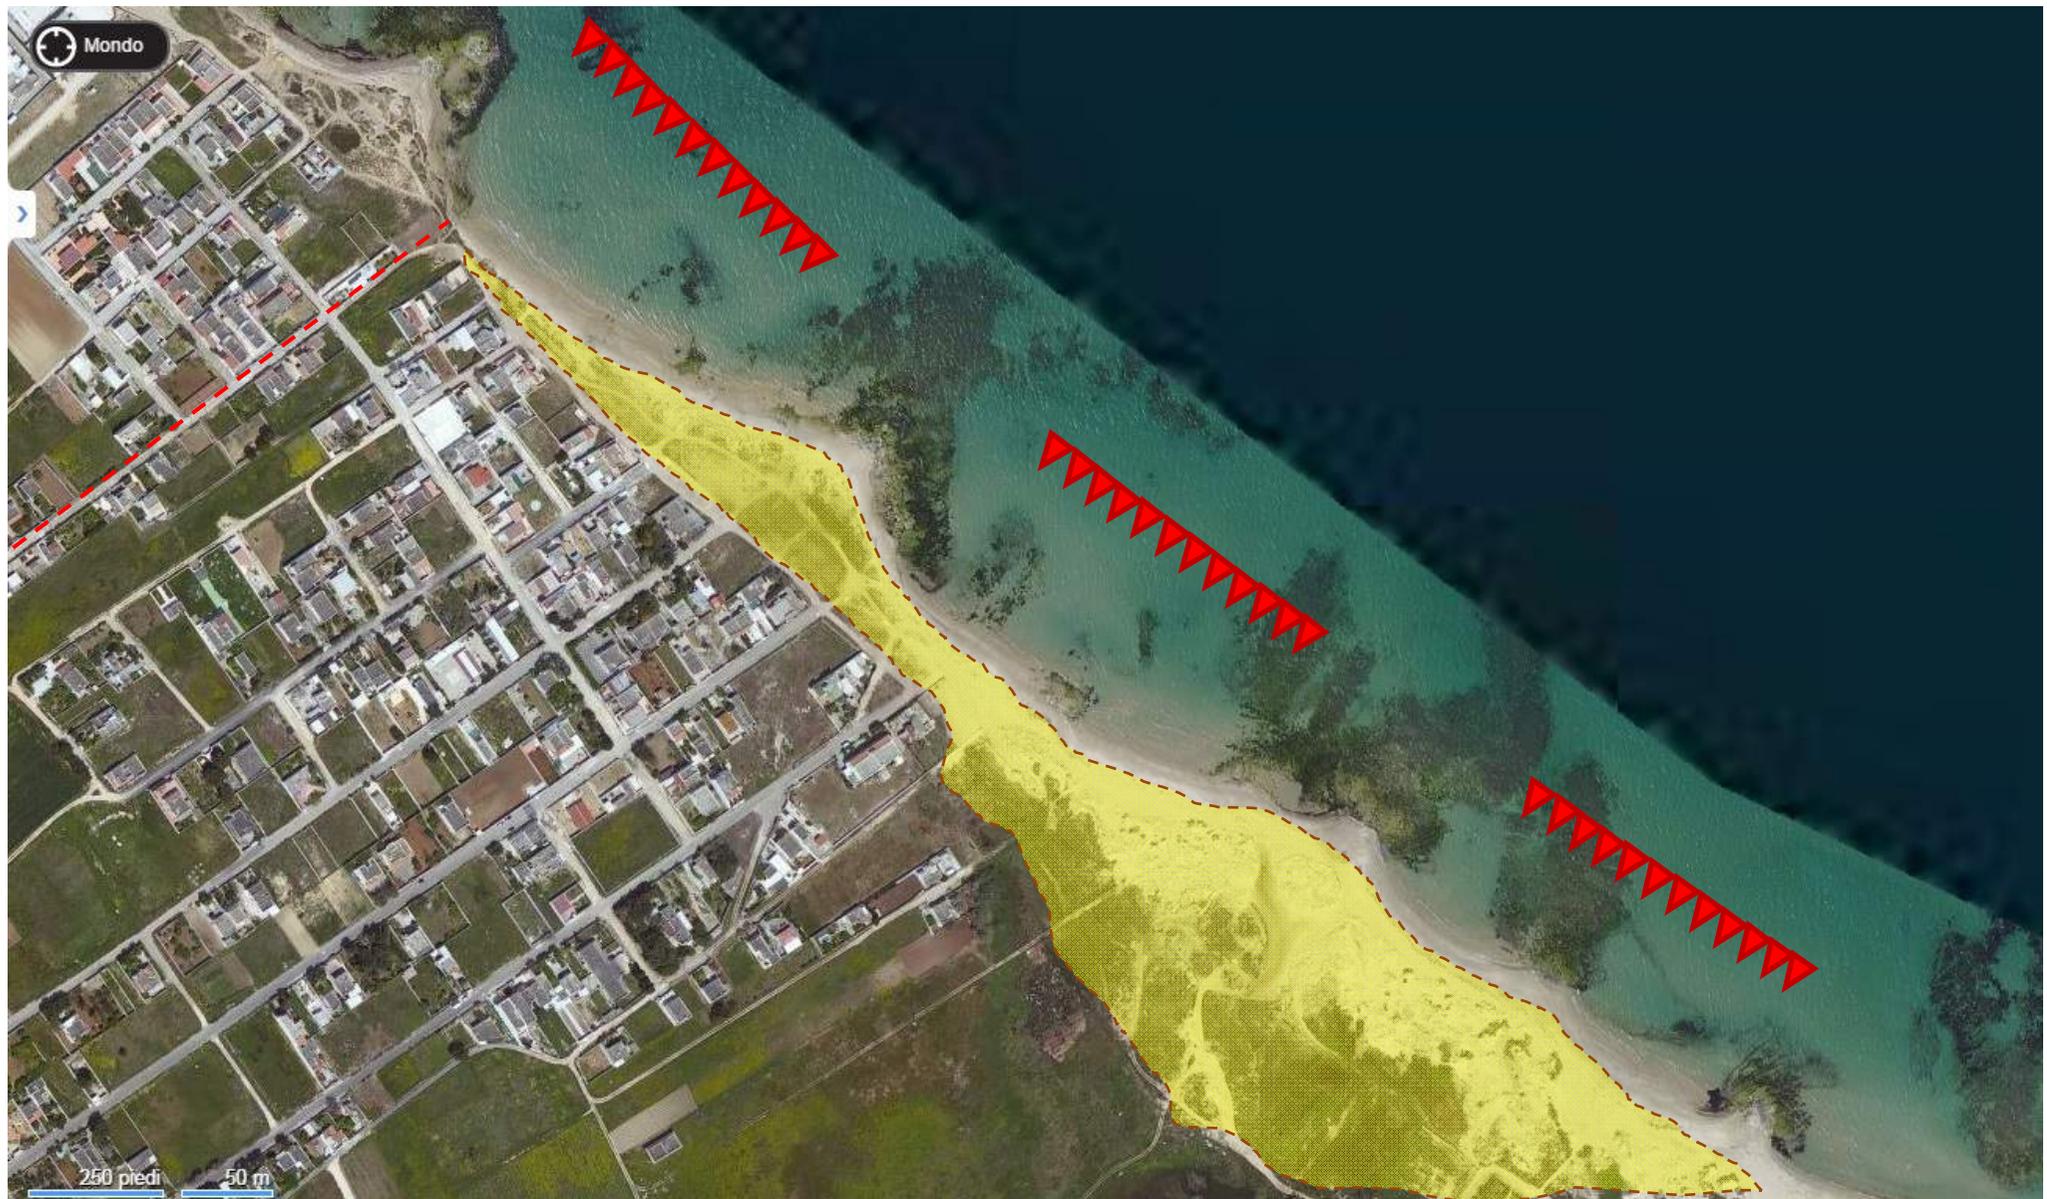
Figura 33 - **6° focus erosivo**; In quanto bene ambientale e paesaggistico censito, il cordone dunale meriterebbe una > tutela attraverso un aumento della sua "Sensibilità" da S3 a S2 , tav.39 "Criticità – Sensibilità". Dal P.R.C. Tavv. n. 39 "Evoluzione della costa sabbiosa" rappresentata come "linea di riva in arretramento" e nella "Descrizione sistema fisico" come "cordone dunale in erosione". Il deflusso a mare della falda superficiale avviene lungo costa in modo diffuso mediante una serie di piccole e medie manifestazioni sorgentizie: per questo tratto costiero è un fenomeno idrologico noto. Sono gli effetti naturali di deflusso a mare della falda alimentata dalle acque di ruscellamento e infiltrazione sup.le.

La antistante spiaggia sommersa di questo tratto litorale è ricca di queste manifestazioni sorgentizie ad acqua dolce (estavelle, polle, sorgenti); l'erosione costiera ha contribuito a modificare in parte gli equilibri idrogeologici per lo sbocco di queste emergenze idrologiche lungo costa.

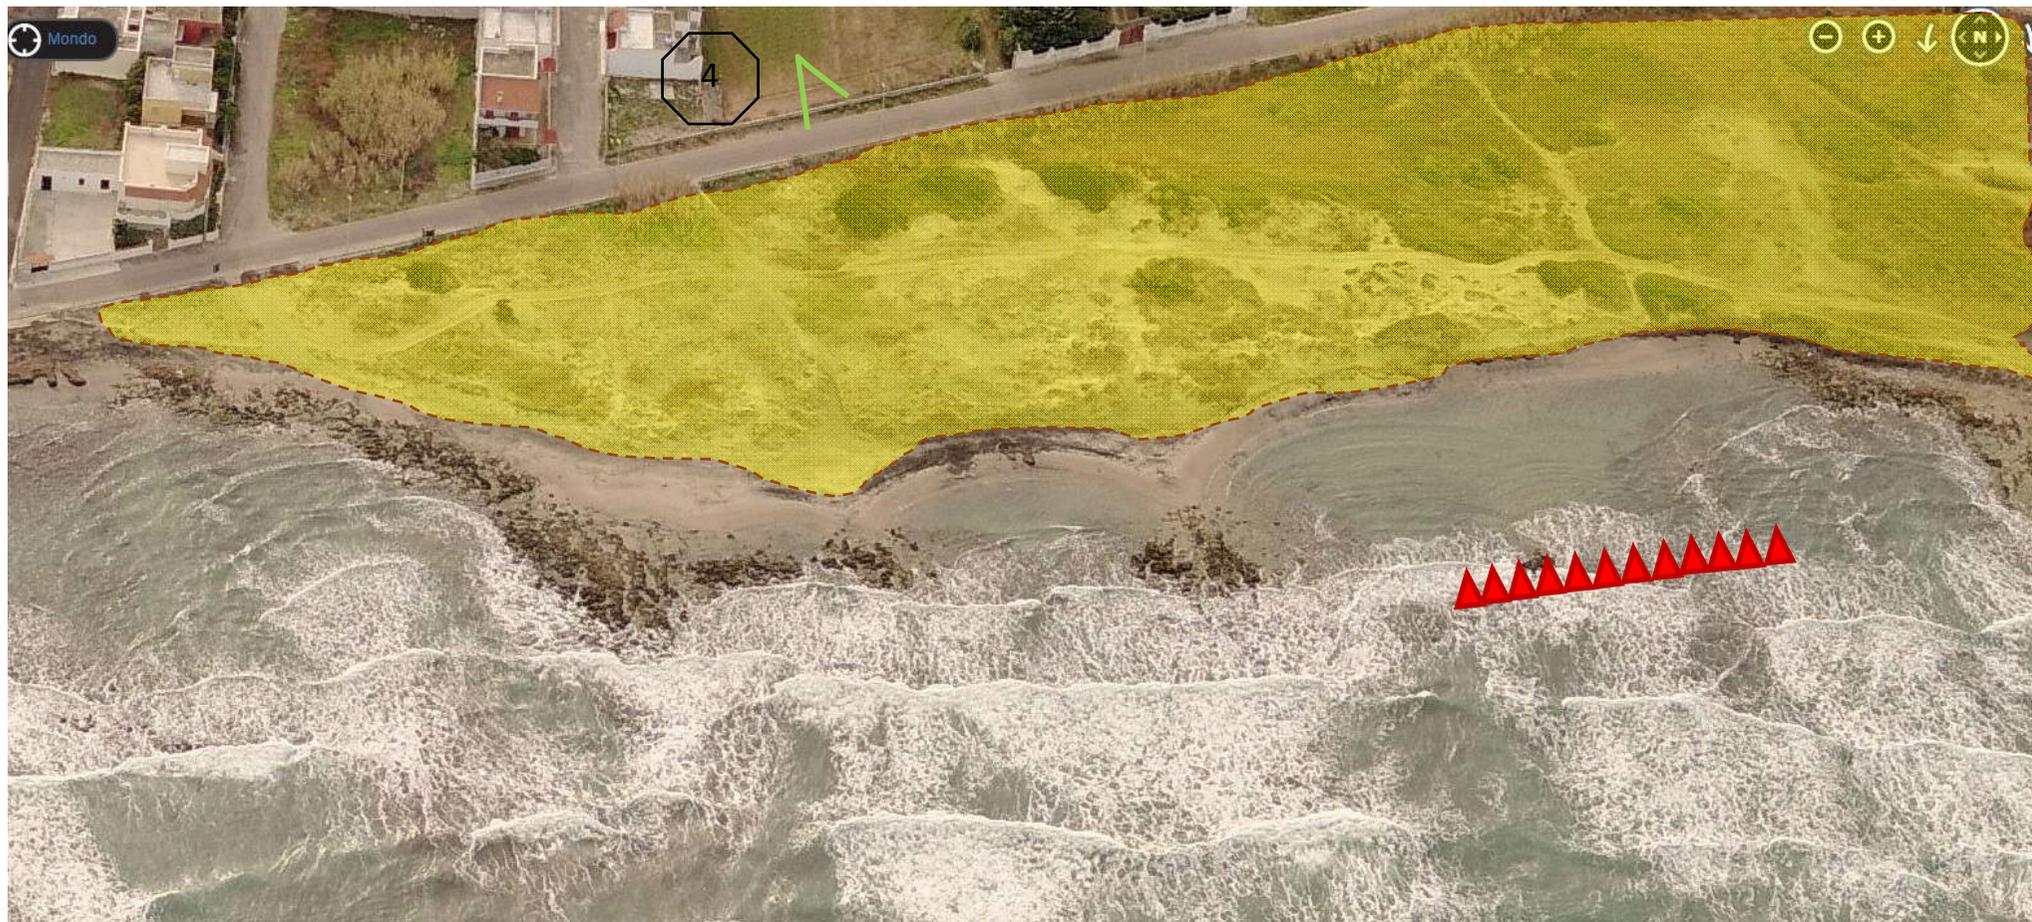
Figura 34 - **6° focus erosivo**: limite sud del cordone dunale che inizia poco a nord di Torre Specchiolla e si sviluppa, quasi senza soluzioni di continuità, fino al limite con la marina di “Lindinuso” (comune di Torchiarolo).

Poche centinaia di mt a nord di torre Specchiolla, inizia la spiaggia bassa sabbiosa dove si colloca la duna relitta, interessata da processi erosivi e che necessiterebbe di diffusi interventi di salvaguardia e valorizzazione.

Uno dei rari tratti costieri di Casalabate laddove l’assenza di interferenze antropiche dirette ha lasciato traccia del relitto del ‘campo dunale’ e non solo del cordone dunale; la punta rocciosa calcarenitica che marca il limite superiore del substrato geologico di appoggio del cordone dunale.

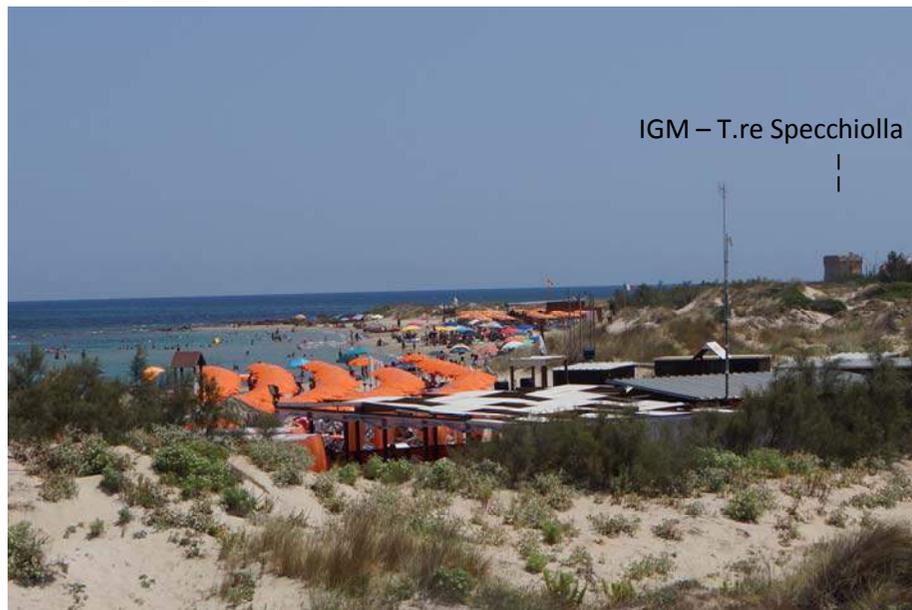
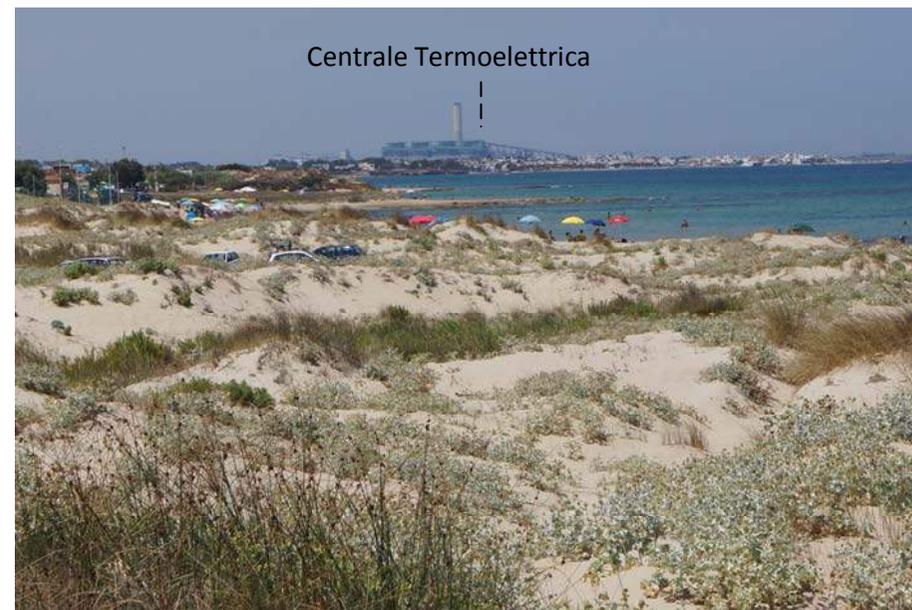
Fig. 36 - 37 - 6° focus erosivo – Il cordone dunale necessiterebbe di interventi conservativi e di restauro morfologico; spesso interrompe la sua continuità in prossimità di strutture amovibili per attività/servizi balneari. La soluzione di continuità morfologica e ambientale attraverso lo svuotamento sabbioso del cordone dunale, si traduce con una drastica diminuzione del sistema di difesa naturale della linea di costa, difficile da riequilibrare con gli interventi di ingegneria naturalistica.

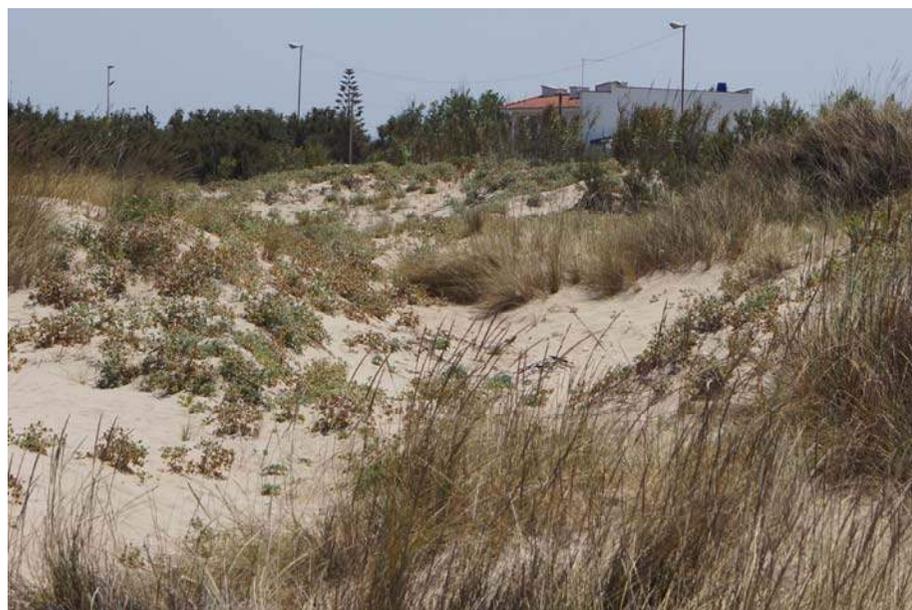
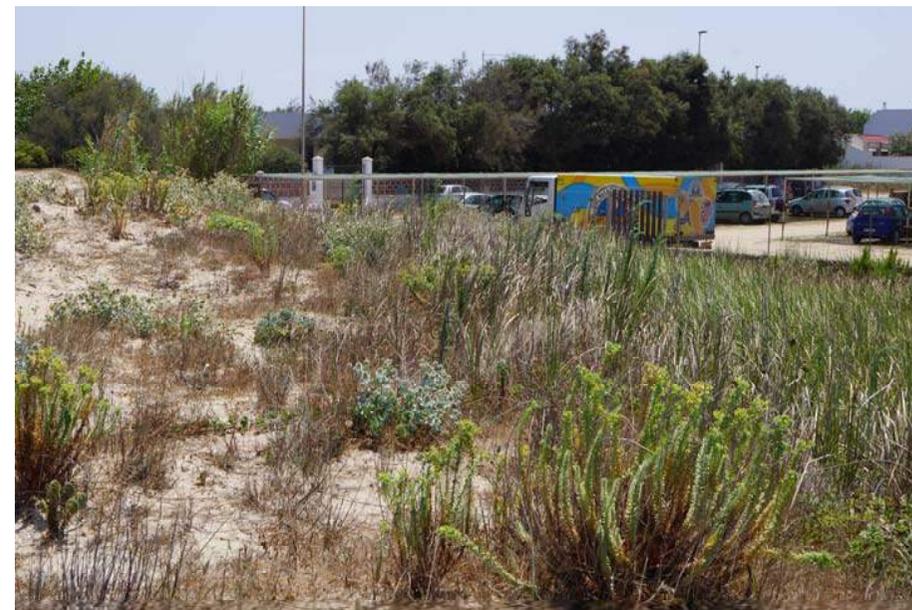
Fig. 38 - 39 - 6° focus erosivo – L'interruzione della continuità morfologica del *campo dunale* per una erronea localizzazione urbanistica di 2^a case e strutture nell'ambiente dinamico e in continua evoluzione quale è quello della *spiaggia emersa* e del *cordone dunale*. La duna è una forma eolica litorale, fortemente dinamica e, spesso, vi è l'evidenza della interruzione della continuità morfologica e ambientale, sostituita da edificazione e installazioni incontrollate.

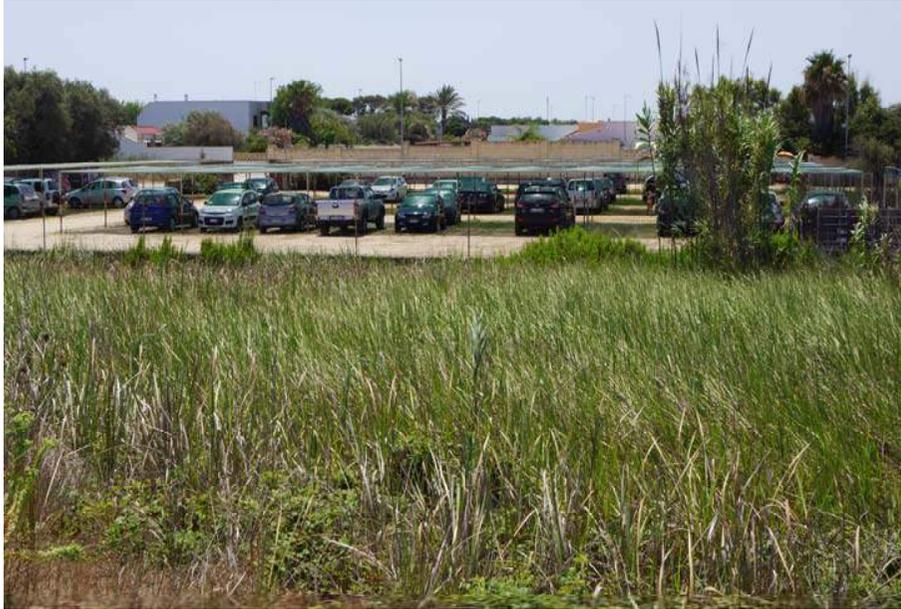
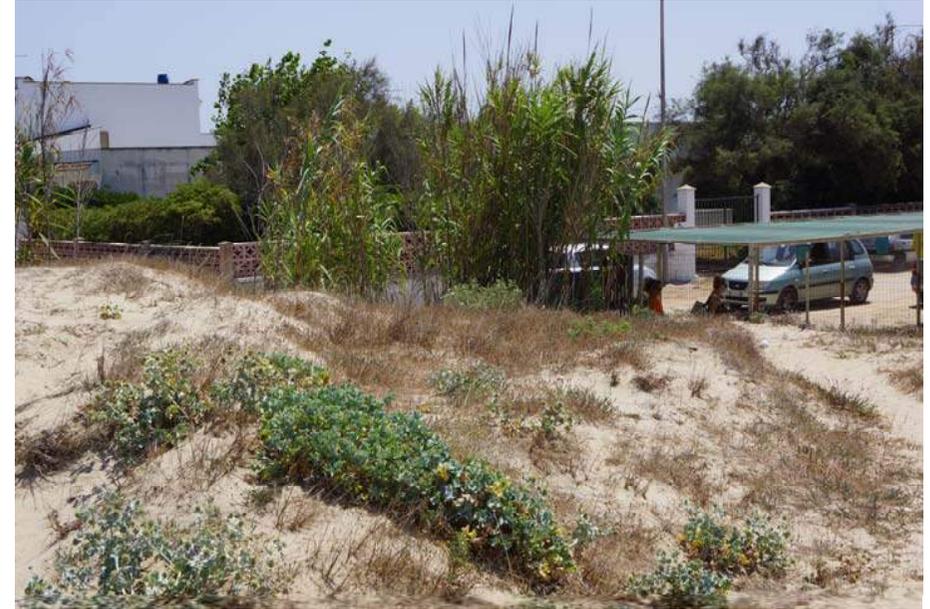
Fig. 40 - 41 - 6° focus erosivo – L'interferenza della proprietà privata col sistema della fascia costiera si traduce in una interruzione di netto della continuità geomorfologica, paesaggistica e ambientale del cordone dunale indicato dall'IGM sc. 1:25000 come "posto dei trepuzzini". Il cordone dunale è interessato da un livello erosivo praticamente incontrollato, senza soluzione di continuità: i recenti interventi di consolidamento della duna mediante palizzate, fascinate, viminate e georeti in canapa, poco o nulla hanno potuto contro le mareggiate.

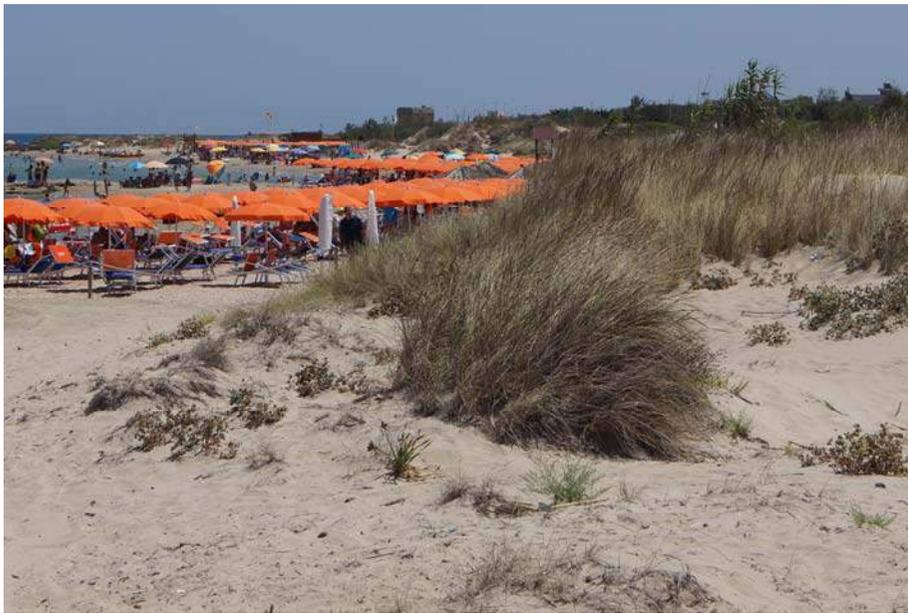
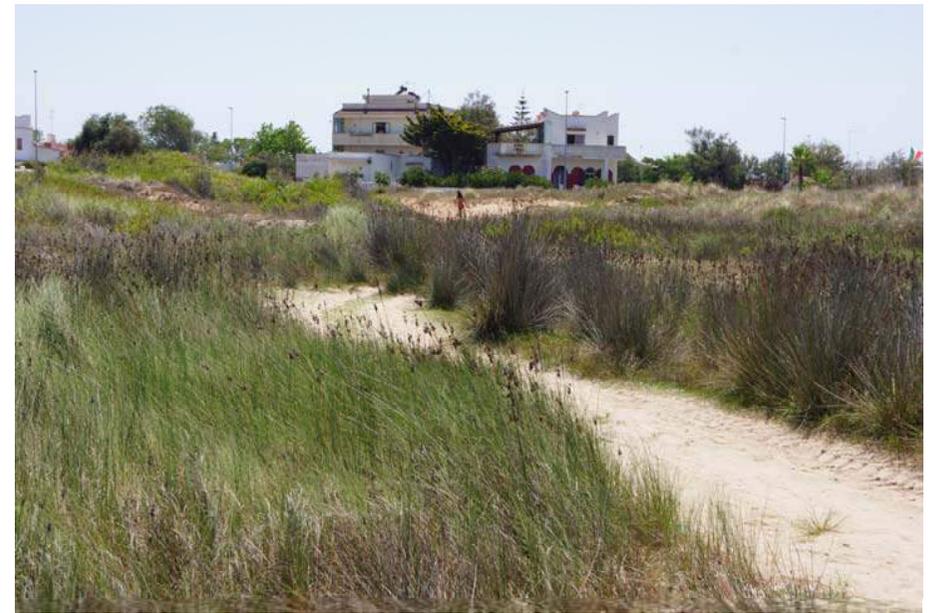
Fig. 42 - 43 - 6° focus erosivo – Limite sud del bene ambientale-paesaggistico riferito agli UC – Ulteriori Contesti “DUNE” e riferito al cordone dunale di “posto dei trepuzzini” su tavoletta I.G.M. “Mass. la Badessa” III° N.E.. L’intervento di consolidamento del cordone dunale di “posto dei trepuzzini”, eseguito con le tecniche e i materiali dell’ing.ria naturalistica: palizzate,
