COMUNE DI SQUINZANO

Marina di Casalabate

Relazione Geologica per tratto litorale e criticità in atto

Rev. 01 - Marzo 2015

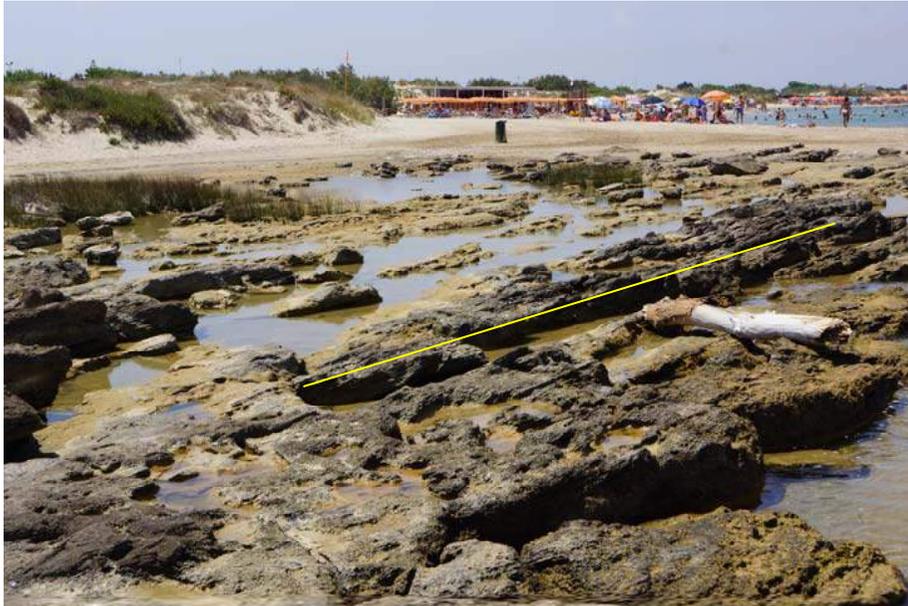
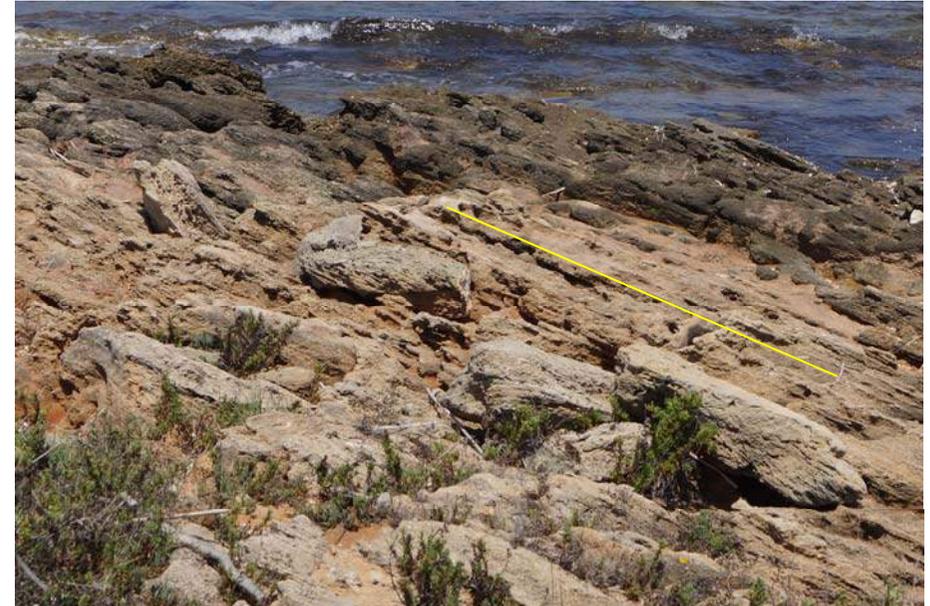
Fig. 44 - 45 - 6° focus erosivo – Dopo una intensa mareggiata estiva il cordone dunale è pesantemente intaccato sia al piede che sul fianco, laddove, l’instabilità geomorfologica suggerisce l’applicazione dell’art. X delle NTA del PAI Puglia; l’ingegneria naturalistica poco o nulla può su un margine costiero attivo, in continua evoluzione dinamica che ha registrato un trend di deficit di materiali sabbiosi per l’alimentazione della prima fascia costiera (spiaggia emersa e sommersa, corpi dunali).

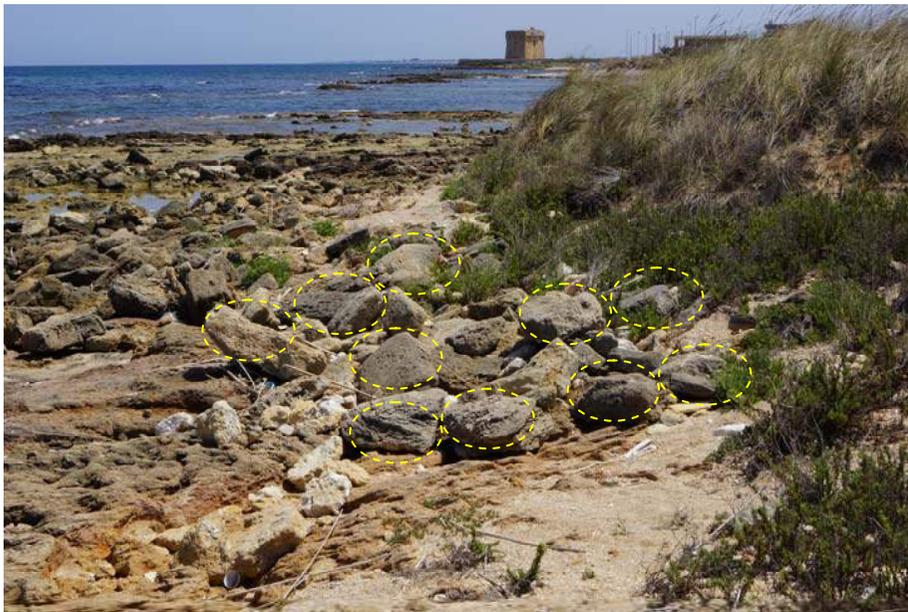
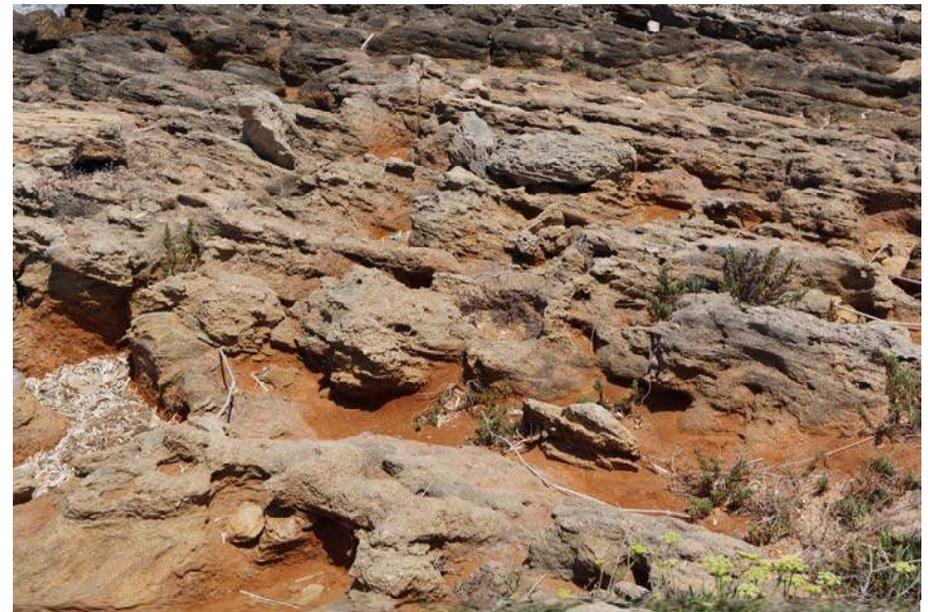
Fig. 46 - 47 – I massi ciclopici del peso che può arrivare a diversi quintali e, che vanno a costituire una cosiddetta “berma di tempesta”; vengono mobilizzati in seguito agli effetti di violente mareggiate con impatti sul piede e sul fianco della duna. Il paleosuolo rossastro che ricopre il tetto calcarenitico stratificato e inclinato, fenomeno paracarsico di dissoluzione del CaCO_3 .

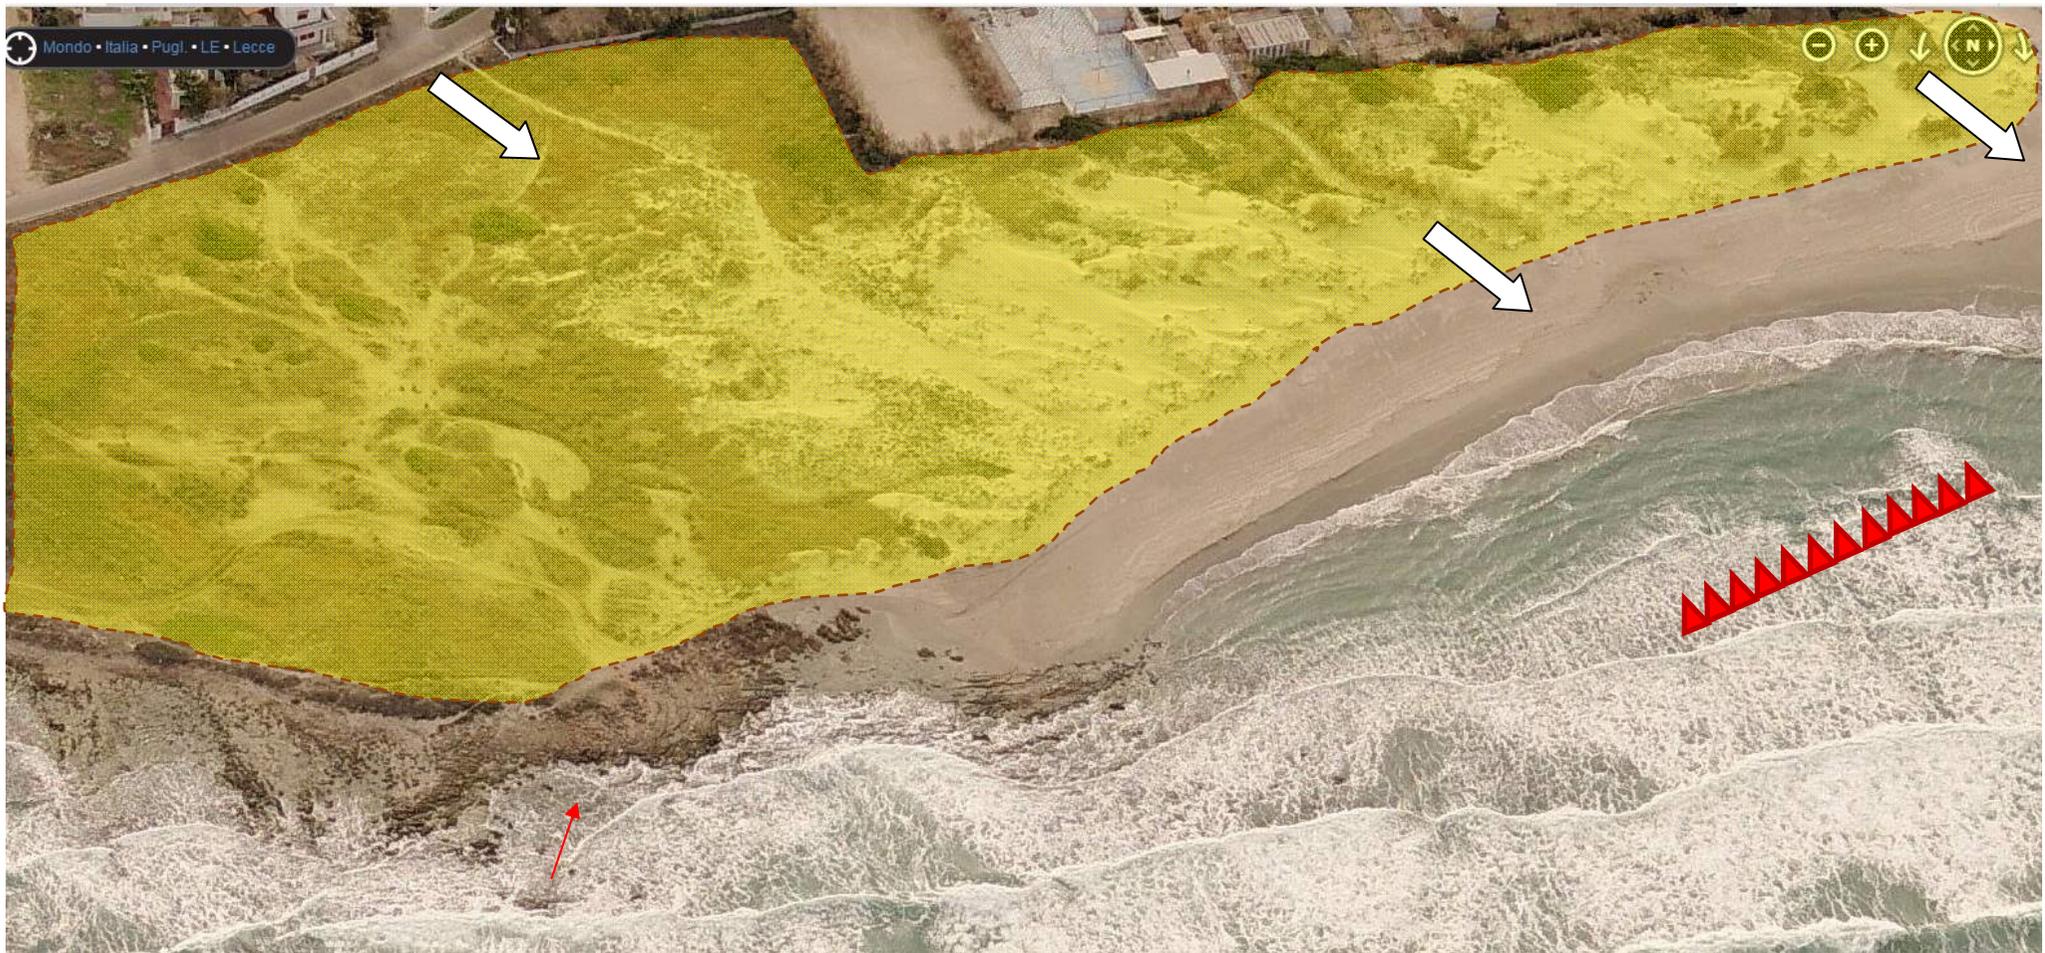
Figura 48 – Il substrato roccioso calcarenitico che affiora localmente lungo costa e sul quale appoggiano i depositi sabbiosi (mobili e mobilizzabili) del corpo dunale

L'ampia estensione del cordone dunale che, seppur con qualche soluzione di continuità, si sviluppa per ca. 1500 m; in realtà si trattava e, ancora oggi lo è in parte, di un ben più esteso campo dunale, con forme dunali sia a "barcana" che a "stella" (Castiglioni, 1994). L'evidenza di una duna mobile e in movimento dinamico è testimoniato da nuove lingue sabbiose presenti nel retroduna laddove, però insistono fabbricati/edifici/infrastrutture che bloccano il libero spostamento delle masse sabbiose dunali (forme eoliche).

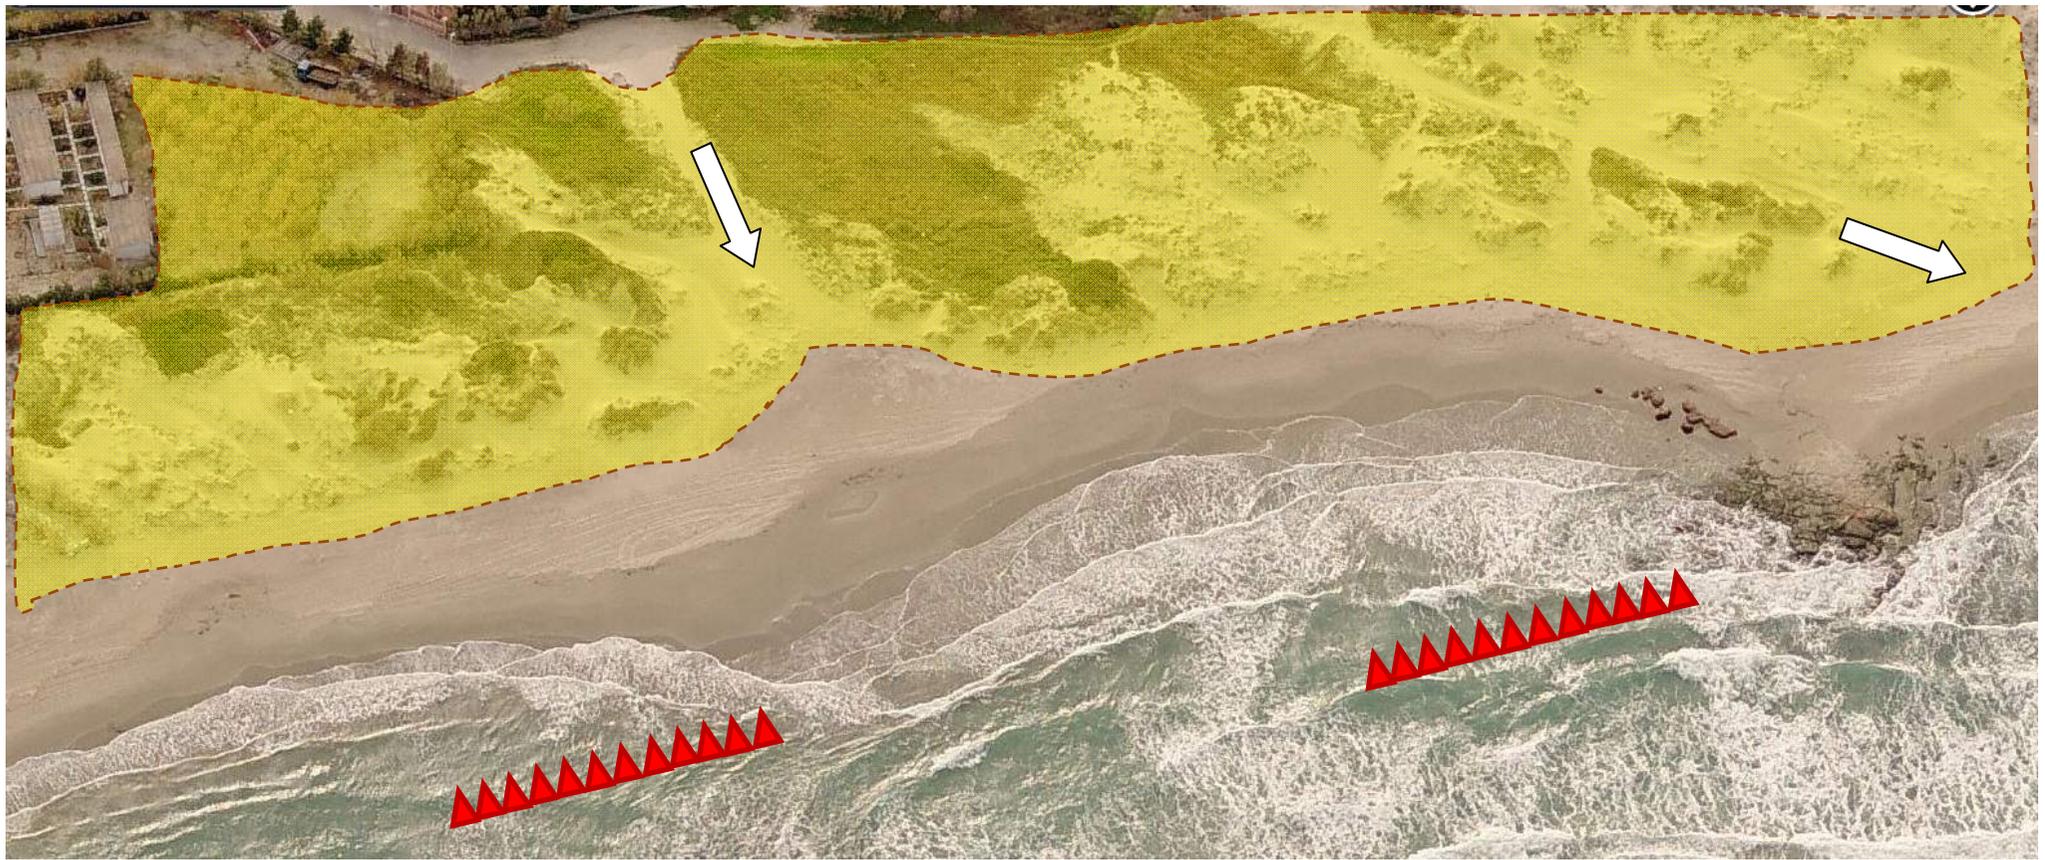
Figura 49 – Interventi di ingegneria naturalistica con fascinate, viminate, georeti, palizzate e pedane di attraversamento potrebbero meglio controllare il pesante processo erosivo che sta rimaneggiando il prezioso e fragile cordone dunale; esso costituisce un bene ambientale e paesaggistico che potrebbe essere meglio tutelato sotto l’aspetto del parametro “Sensibilità” elevandola da S3 a S2 (PRC - Tav. n.39 “Criticità e Sensibilità” e “Riferimento Normativa”). La punta rocciosa che marca l’appoggio del cordone dunale sul substrato calcarenitico.

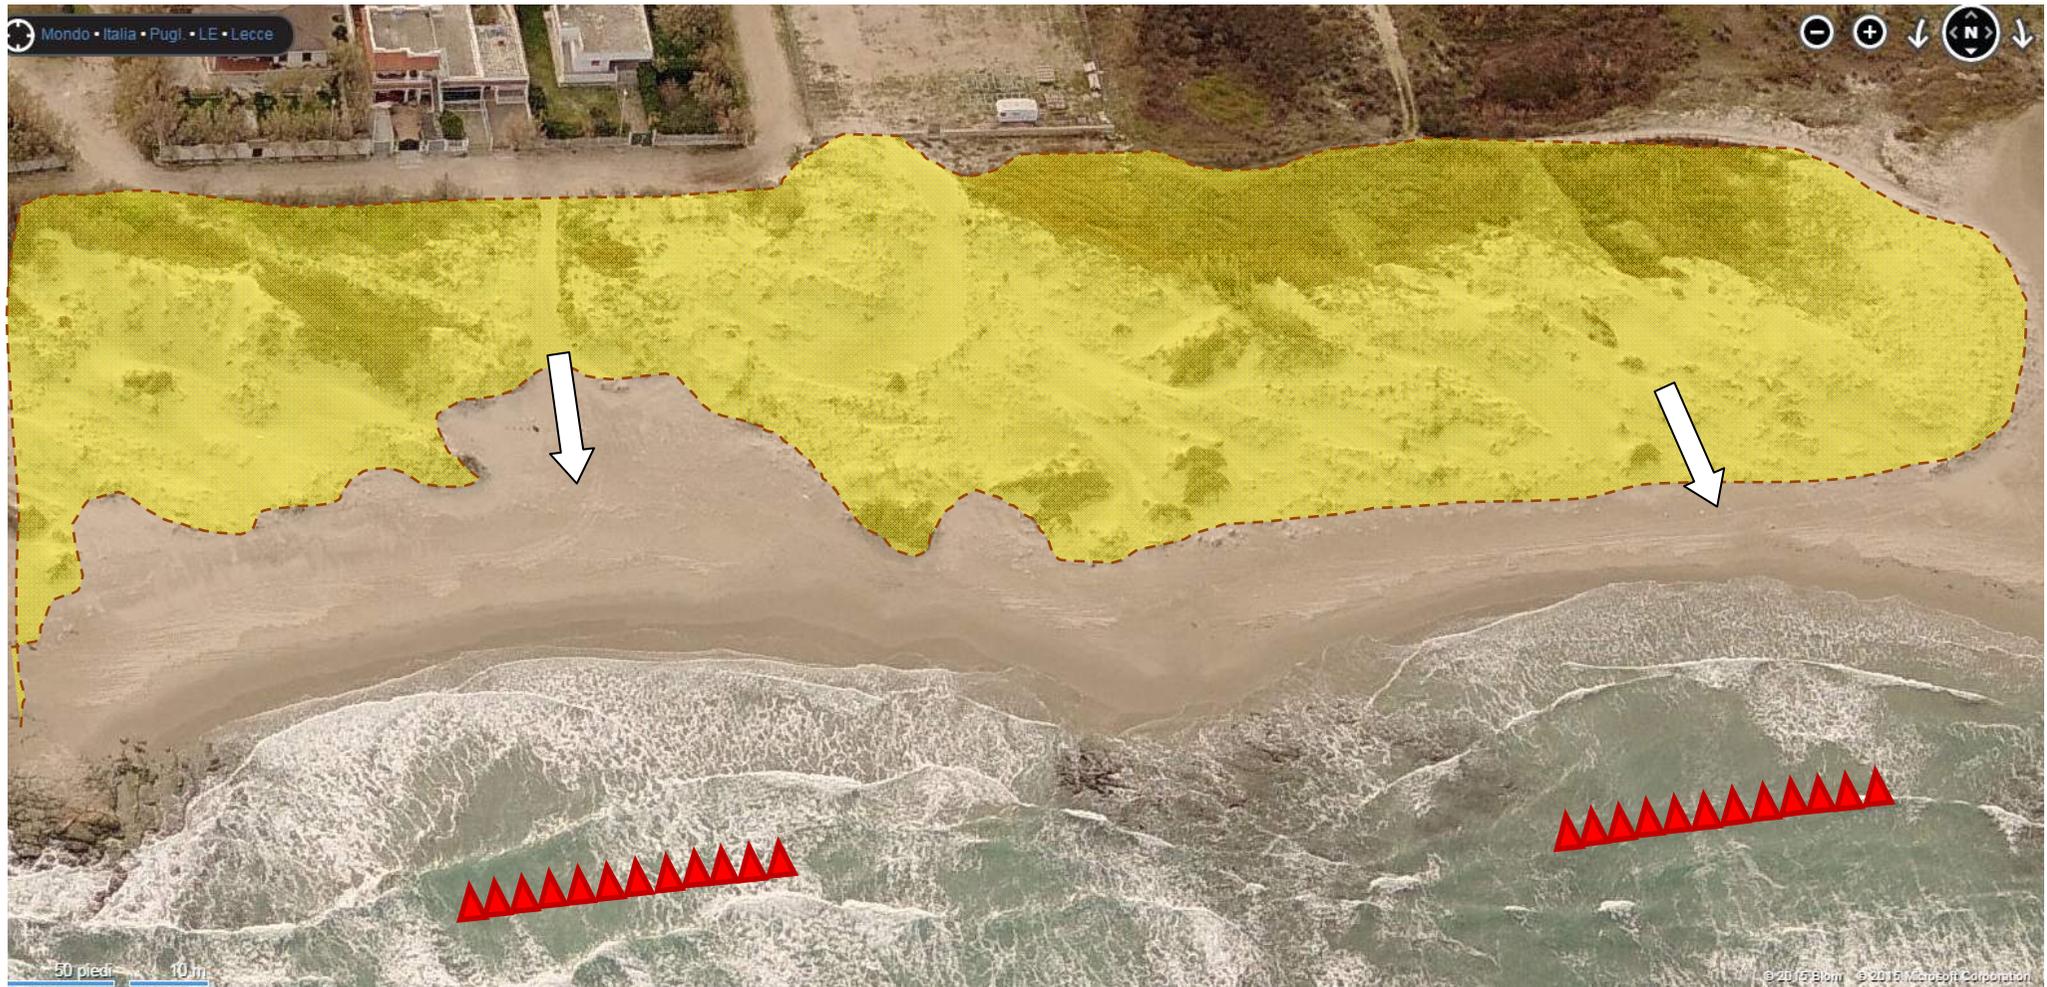
Figura 50 – La duna presenta evidenti segni di arretramento; resta confinata tra la naturale variabilità della linea di riva e, ancor più, dalle strutture a tergo che ne impediscono la mobilità, lo spostamento dinamico che contribuisce a mantenere in equilibrio il corpo dunale

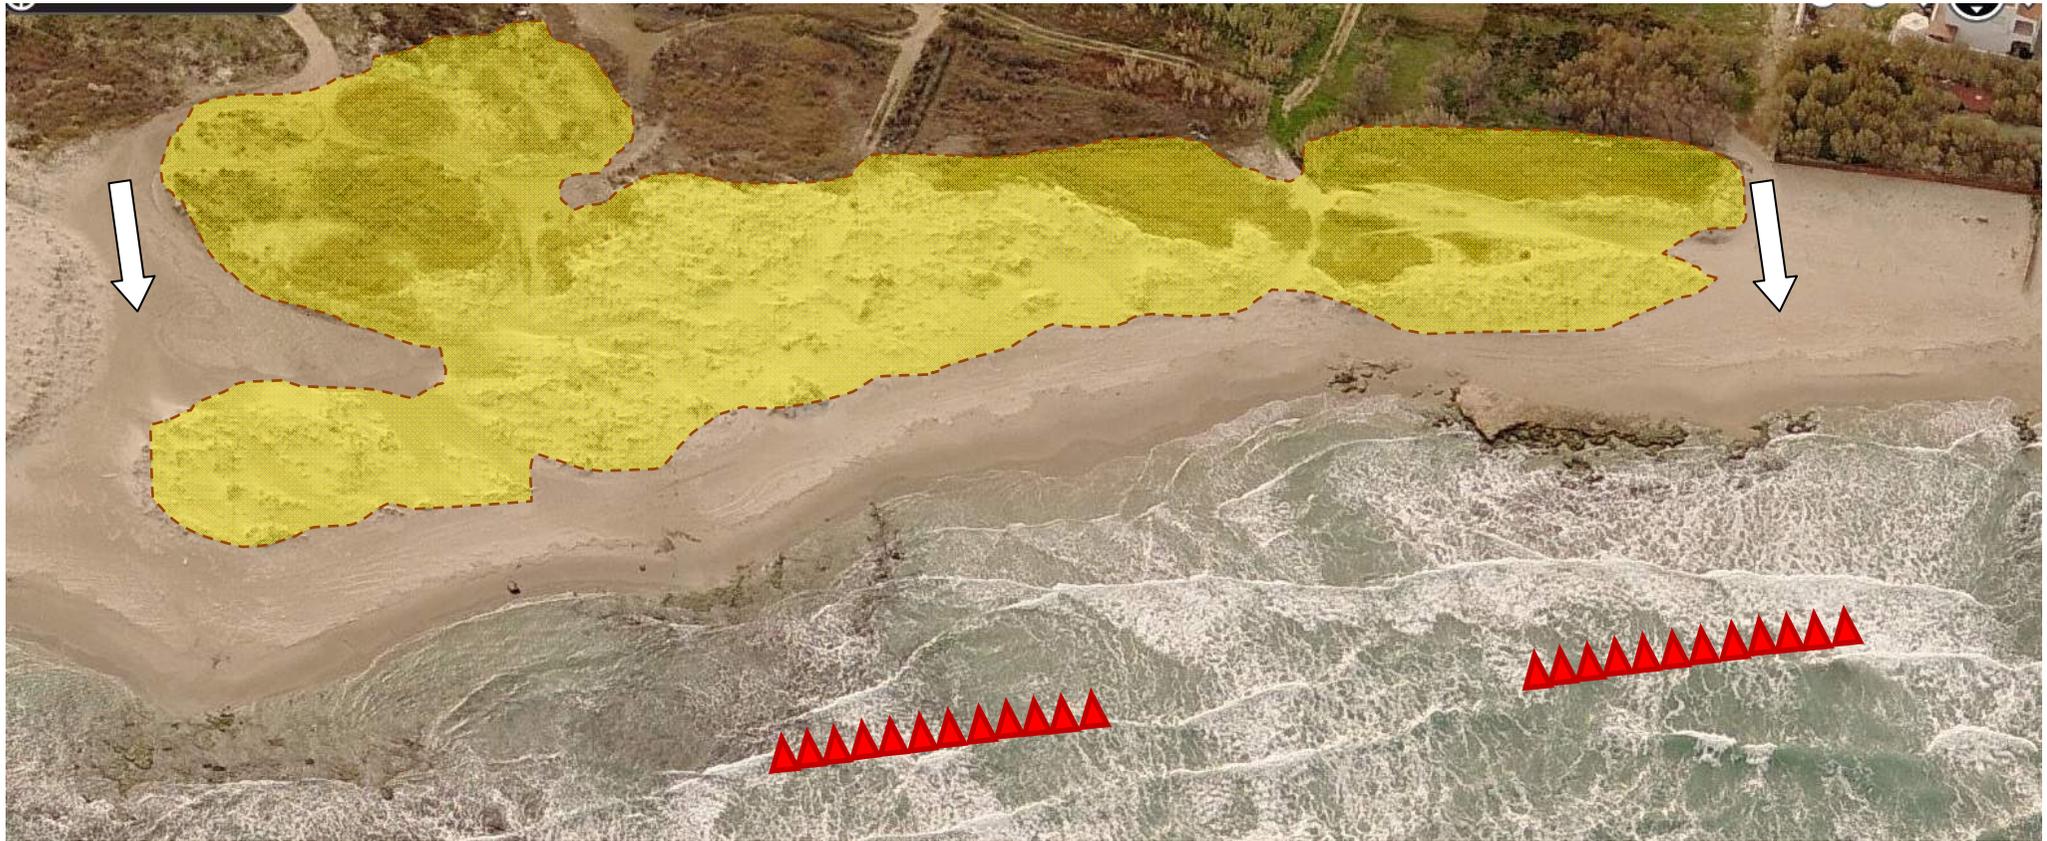
Figura 51 – Lo stato di salute di questo tratto dunale è modesto, sia sotto l'aspetto morfologico che biologico; la duna è in una fase regressiva sia per ciò che concerne il bilancio sedimentario, deficitario, che per quello biologico-vegetazionale, profondamente intaccato dai processi erosivi.

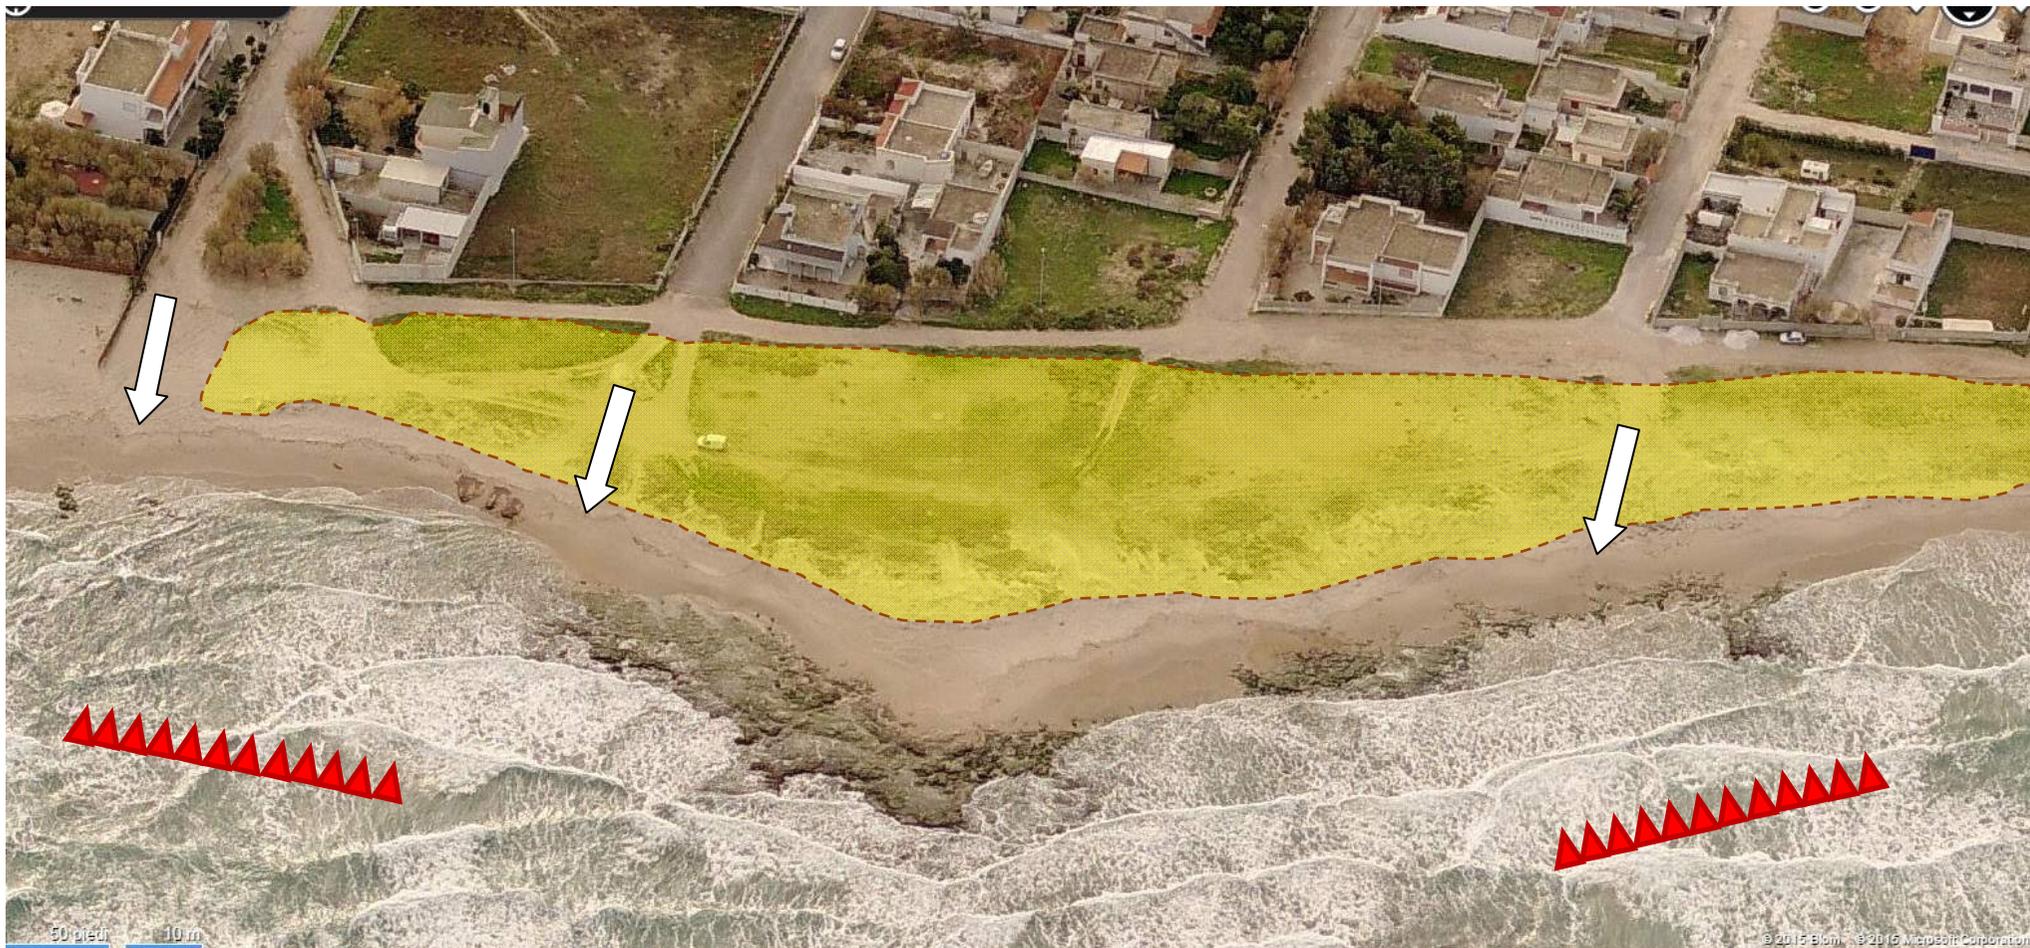
Figura 52 – Il successivo tratto dunale conferma il precario stato di salute, sia sotto l'aspetto morfologico che biologico; visibile il substrato roccioso calcarenitico sul quale appoggia la massa mobile sedimentaria della duna. Resta altresì evidente il confinamento a tergo esercitato dalle seconde case e relative pertinenze

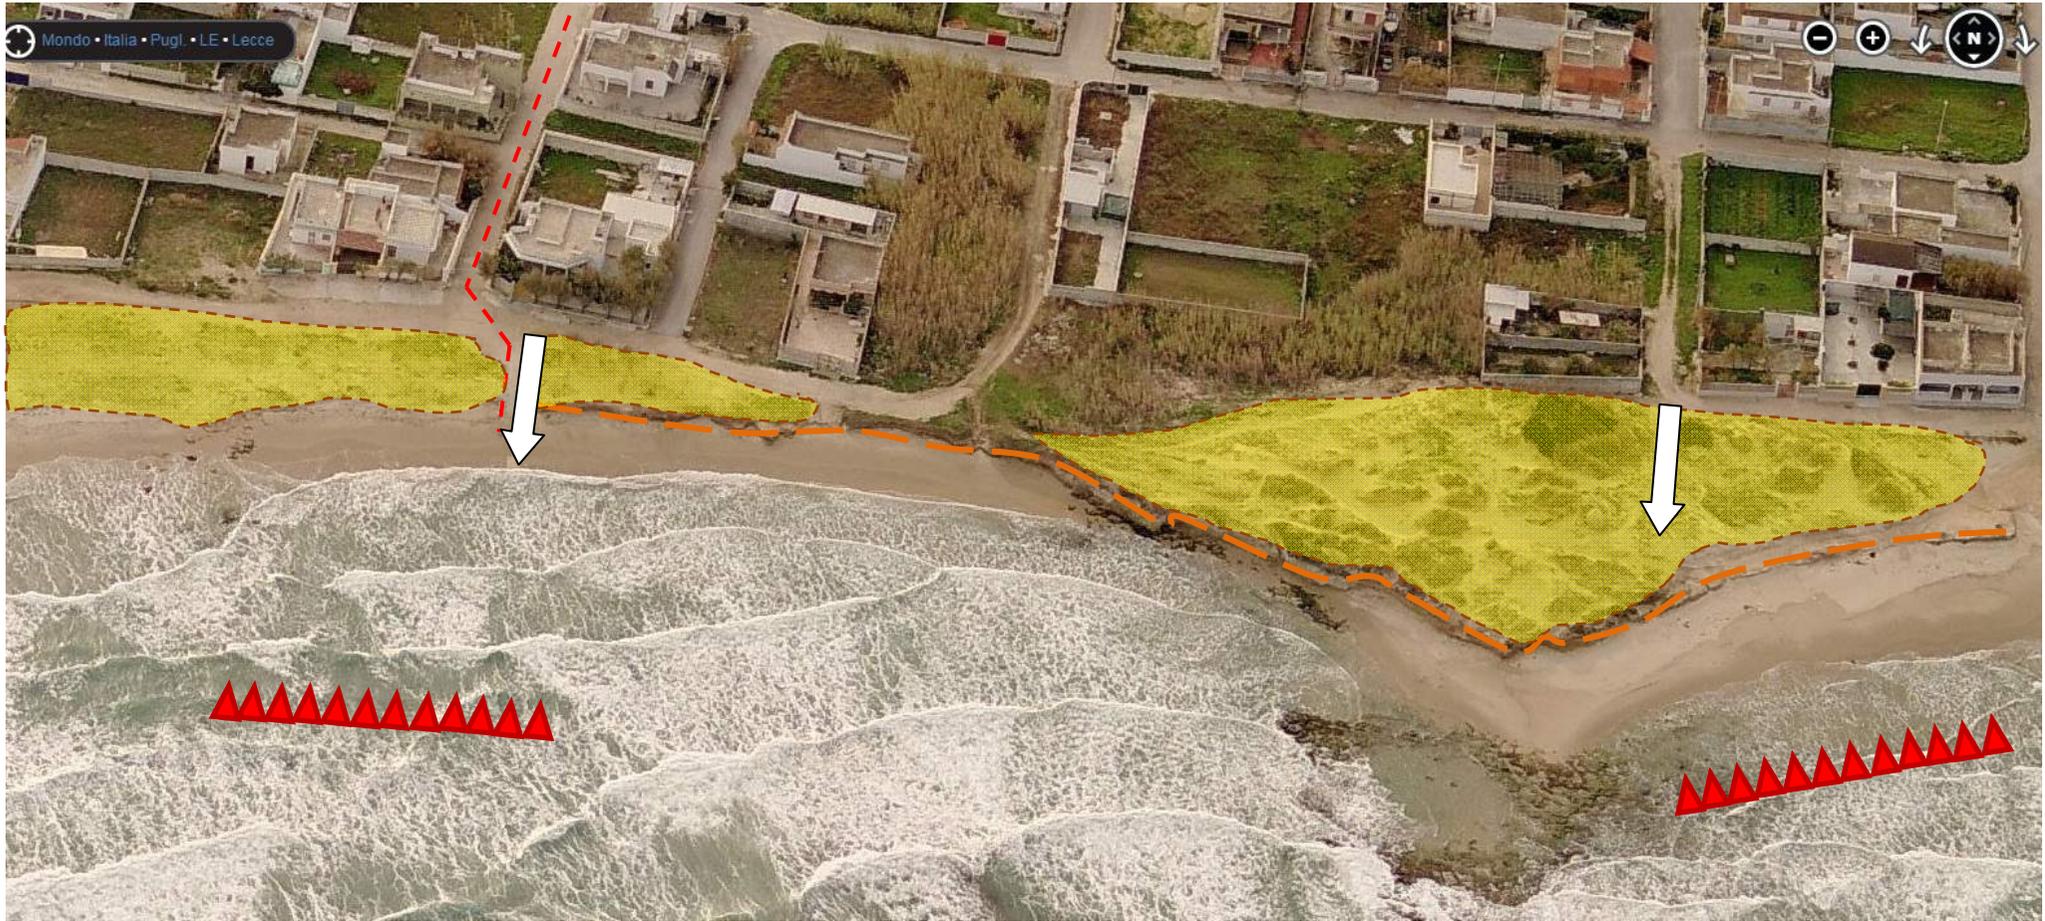
Figura 53 – il cordone dunale si assottiglia e sfuma sulla falesia bassa (<2 mt) a dx nella foto, intaccata al piede dal solco di battente; al tetto della falesia, ciò che resta dell'antico cordone dunale, relitto. Appare evidente lo stretto confinamento a tergo realizzato dagli edifici costituiti da 2^a case estive.

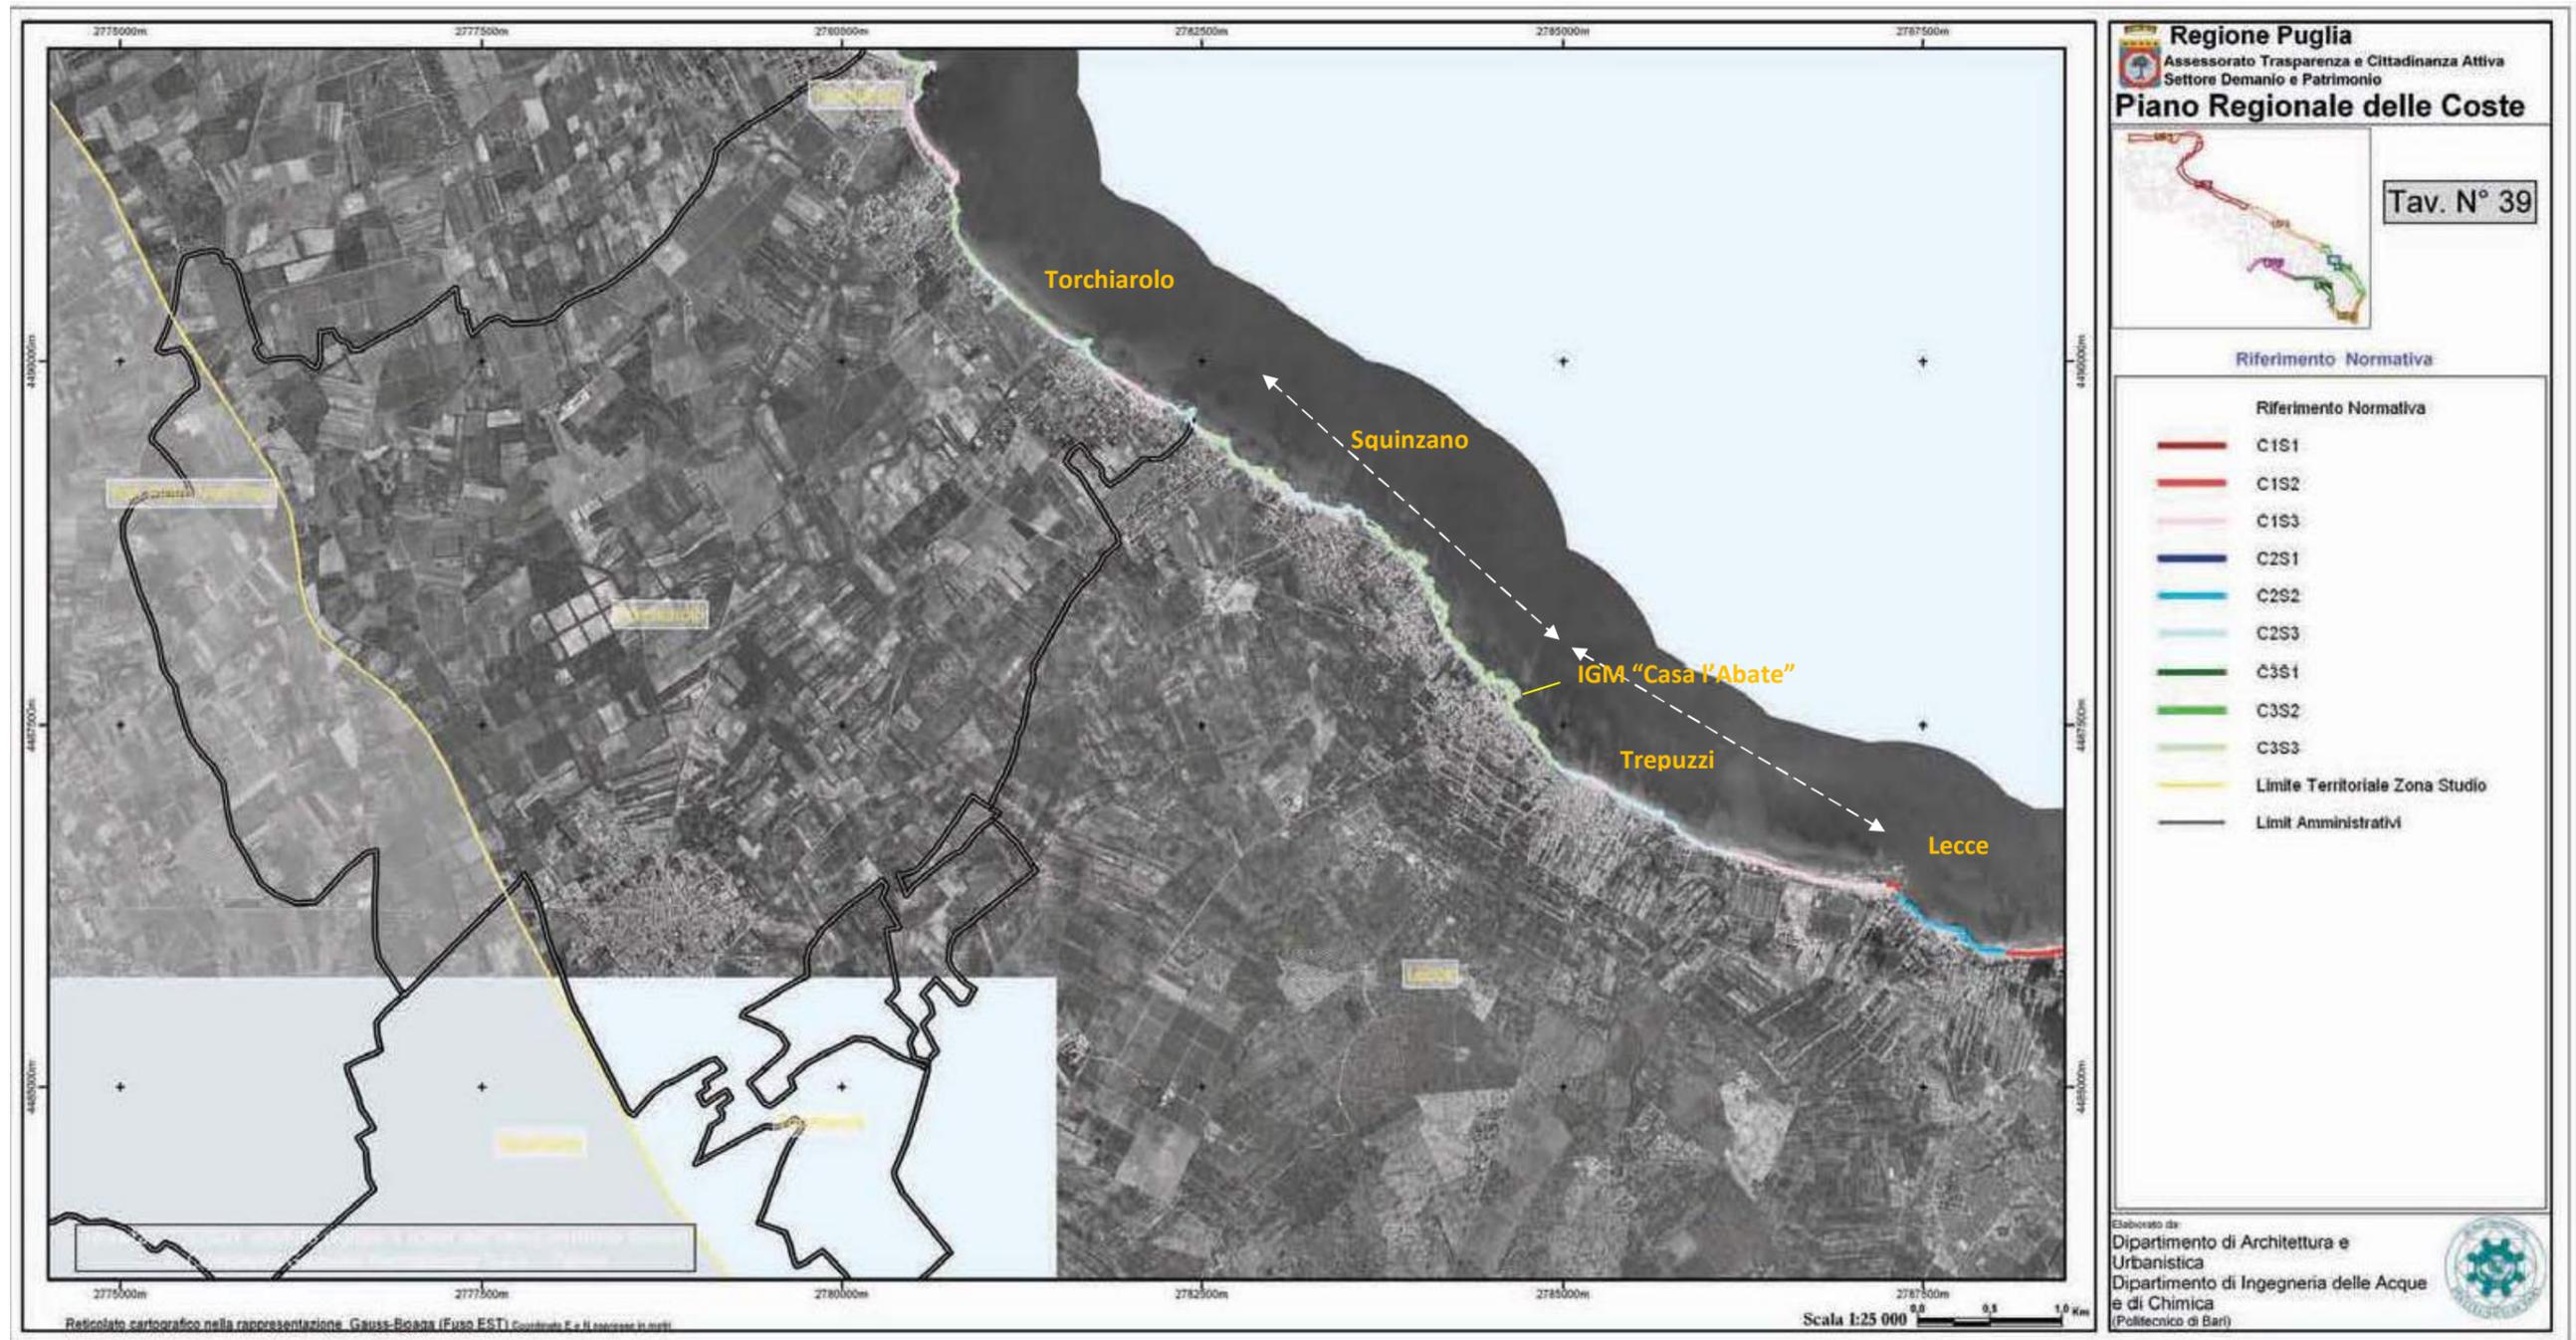
Figura 57.a - Il documento cartografico ufficiale allegato al PRC "Riferimento Normativa", su BUR puglia n.31 del 29.02.2012 vol. III e, del quale si propone la modifica del combinato disposto tra Criticità e Sensibilità, in riferimento al livello erosivo del cordone dunale (Criticità) ed alla valenza ambientale e paesaggistica (Sensibilità) appunto, del cordone dunale (IGM "torre Specchiolla-Lindinuso") che dovrebbe salire di livello, da basso a medio.

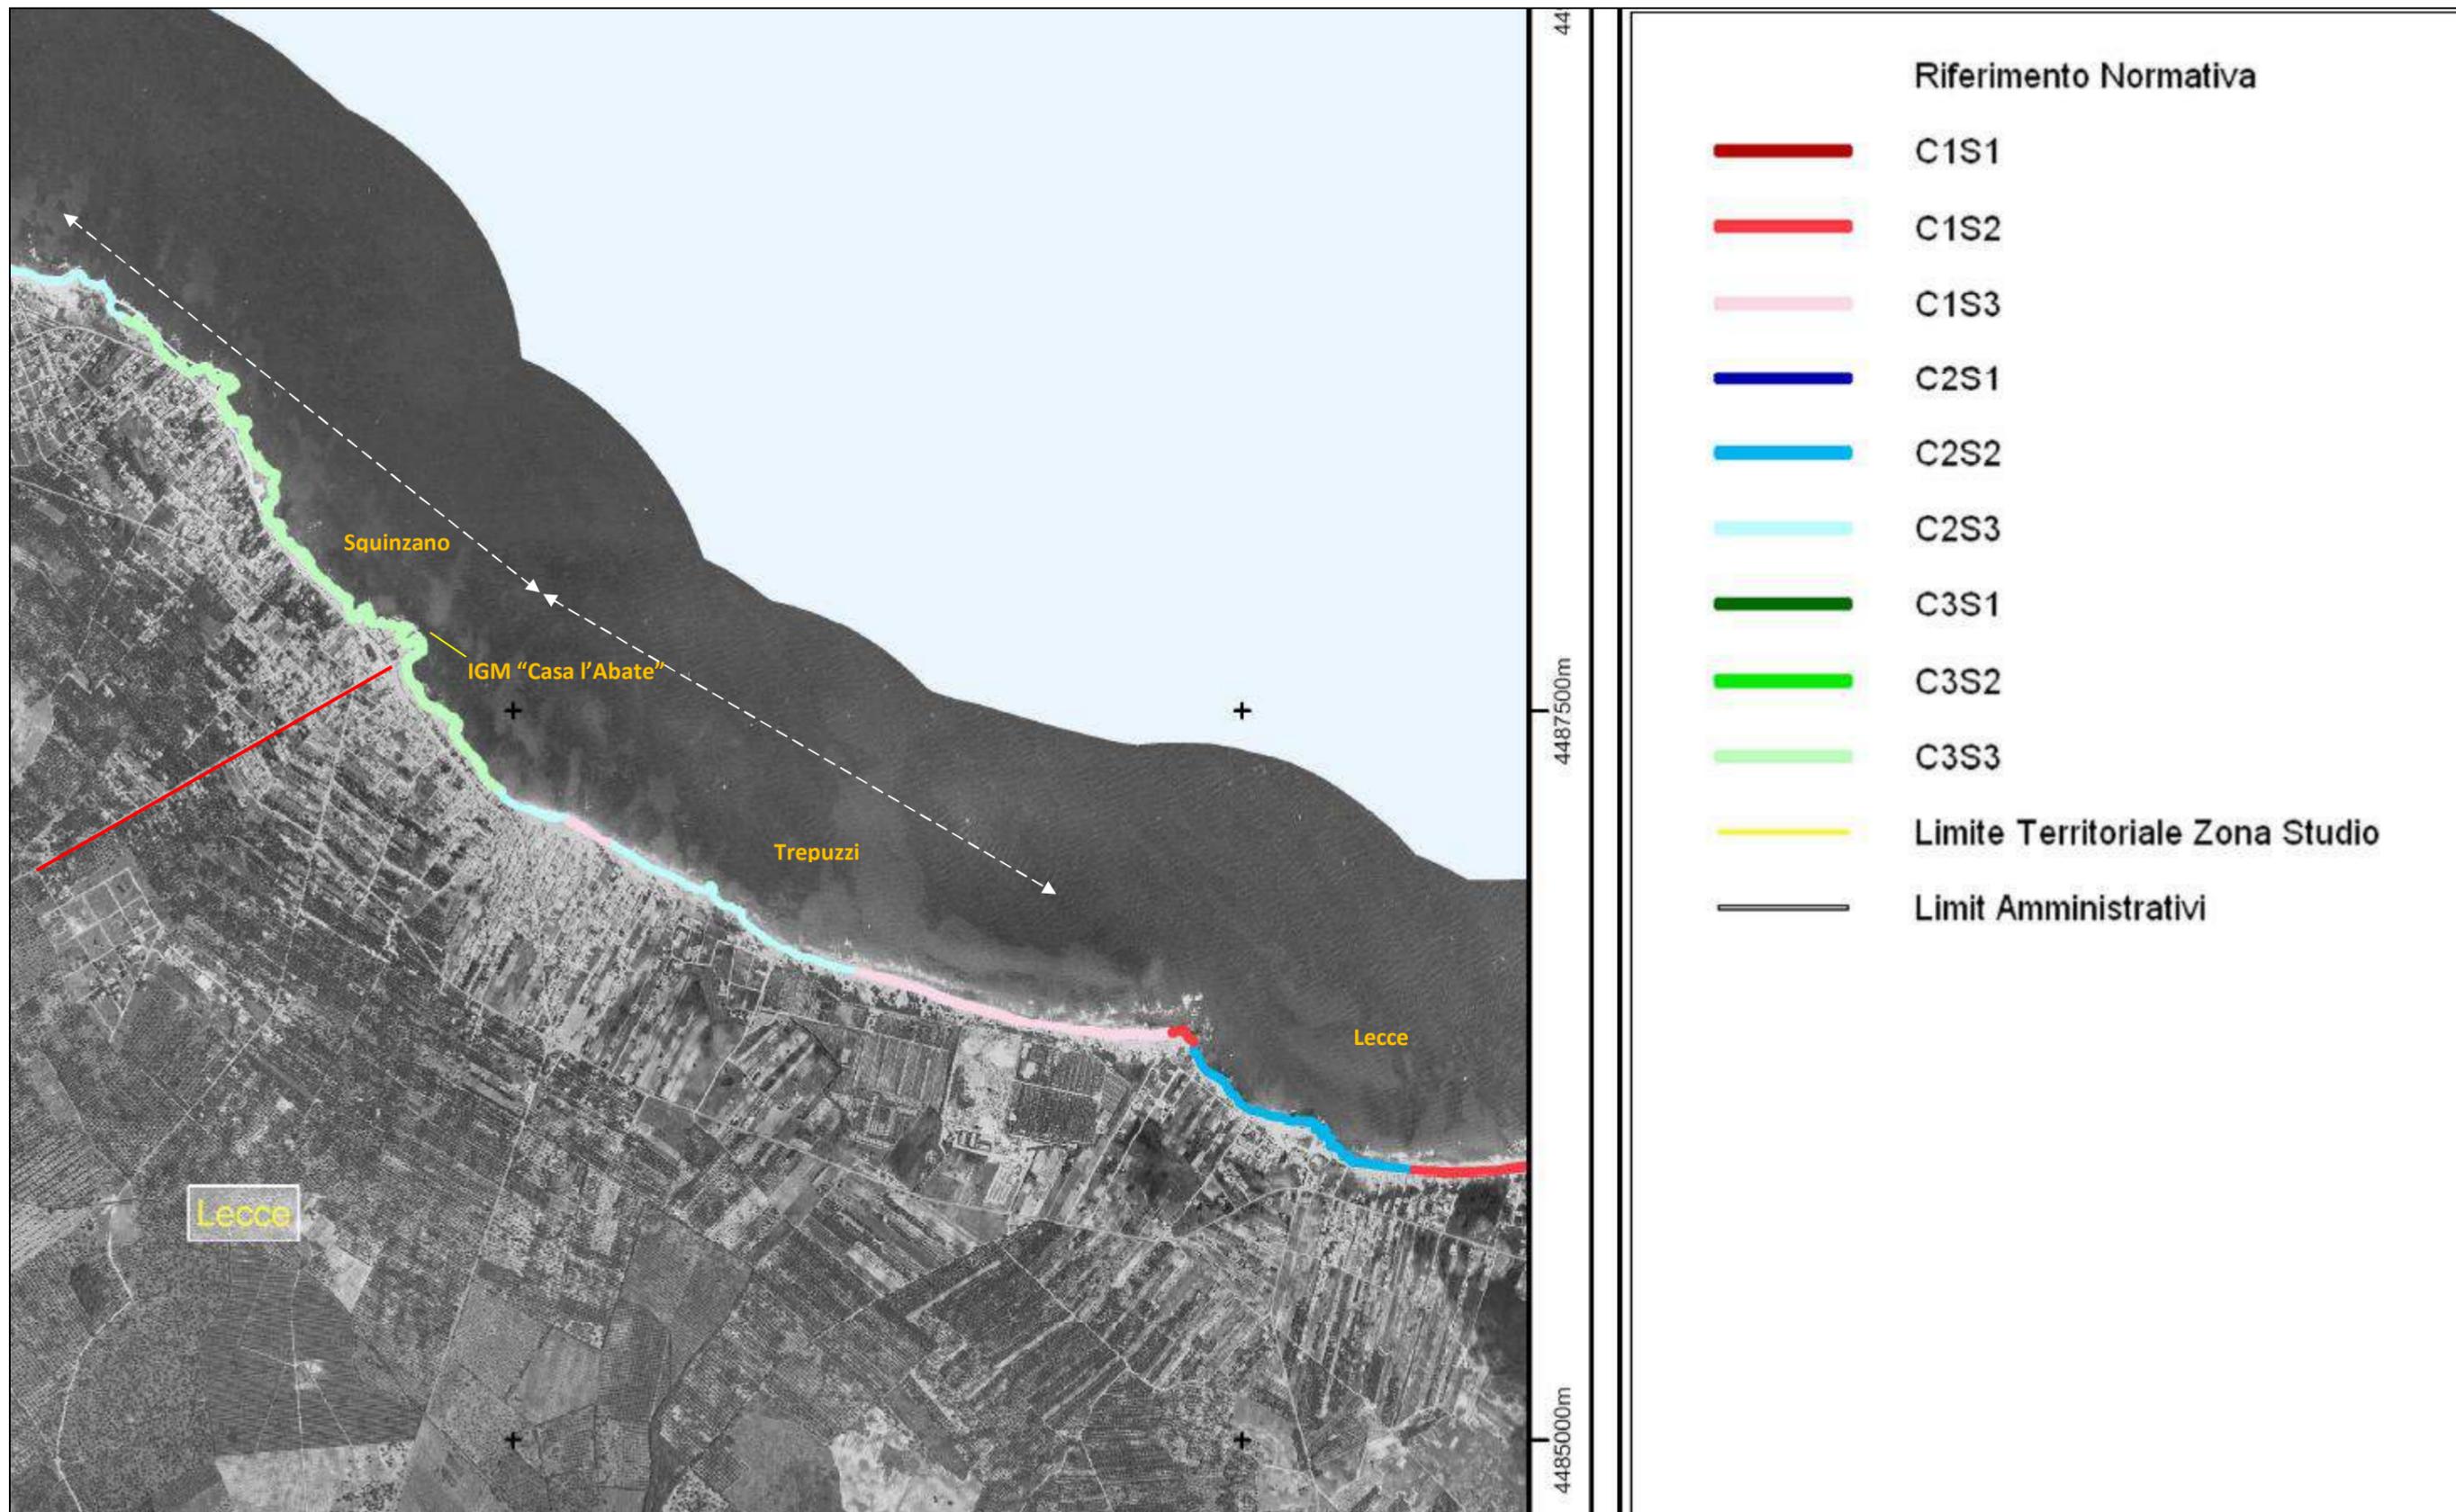
Figura 57.b - Zoom sul documento cartografico precedente di fig. 31, allegato al PRC "Riferimento Normativa", su BUR puglia n.31 del 29.02.2012 vol. III, del quale si propone la modifica del combinato disposto tra **Criticità e Sensibilità**,
