COMUNE DI SQUINZANO

Marina di Casalabate

Relazione Geologica per tratto litorale e criticità in atto

Rev. 01 - Marzo 2015

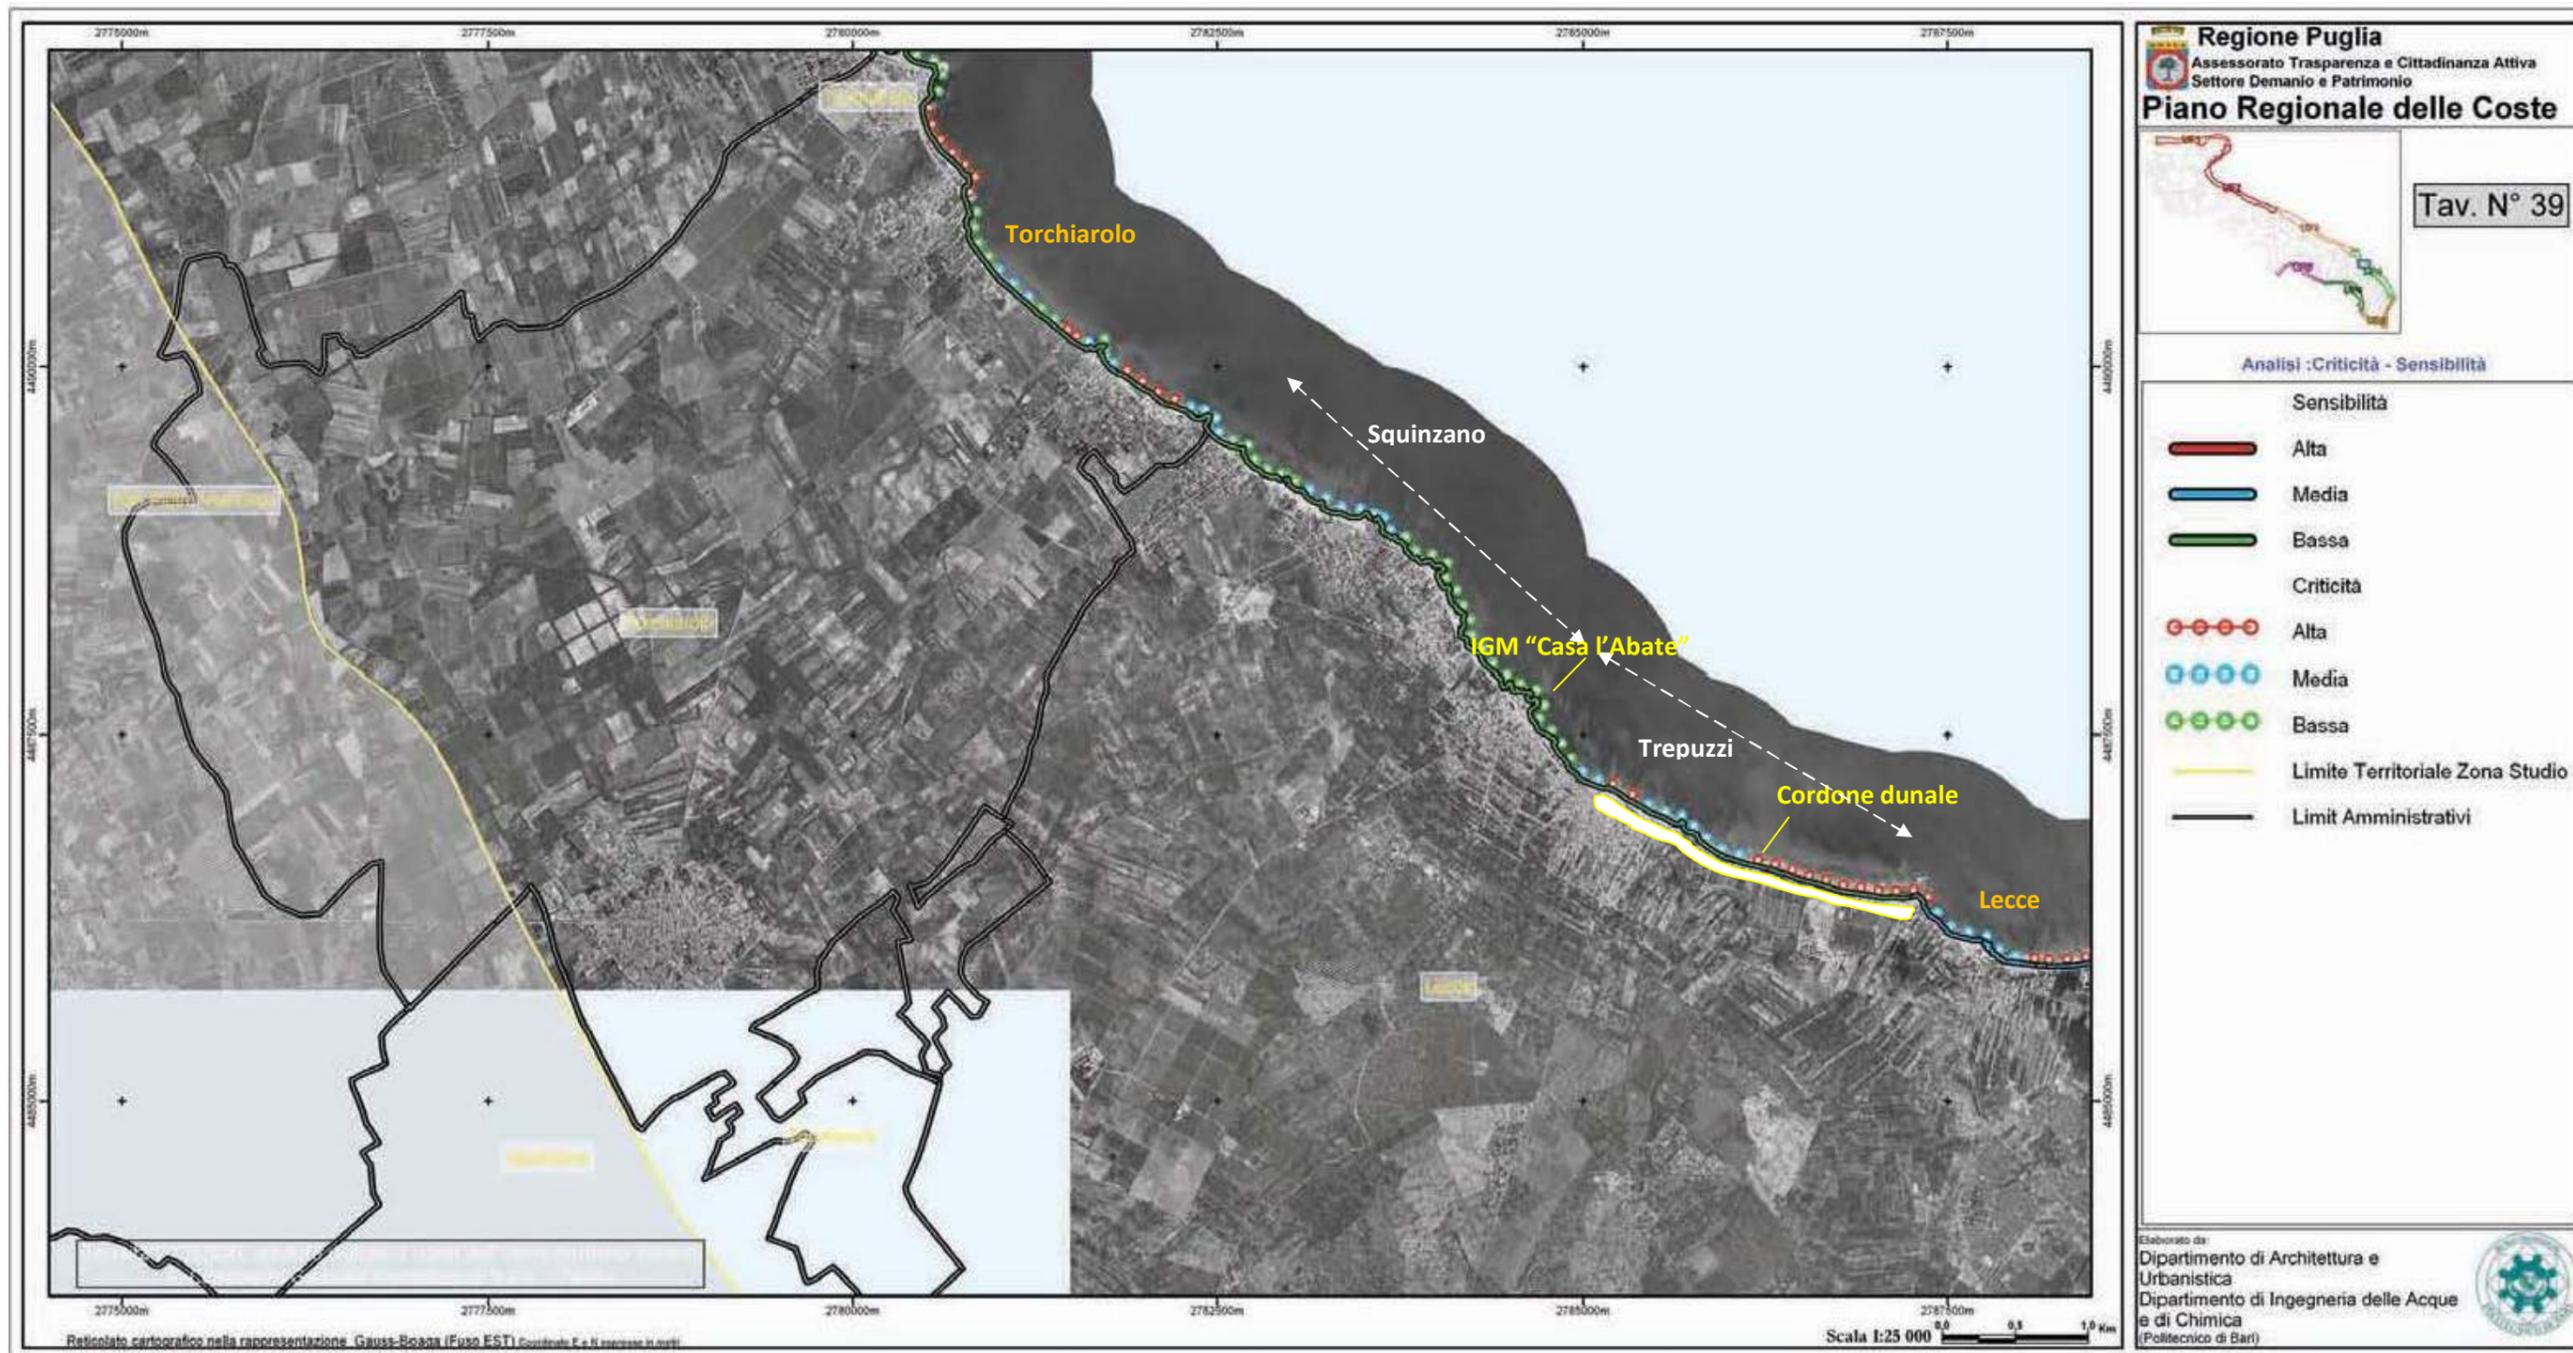
Figura 58 - Il documento cartografico ufficiale allegato al PRC **“ANALISI: CRITICITA’ – SENSIBILITA’**”, su BUR puglia n.31 del 29.02.2012 vol. III e, del quale si propone la modifica sia della Criticità (in riferimento al livello erosivo del cordone dunale) che della Sensibilità (in rifm. alla valenza ambientale e paesaggistica, appunto, del cordone dunale di cui all’IGM “Torre Specchiolla” – “Fasciuto/Lindinuso”).

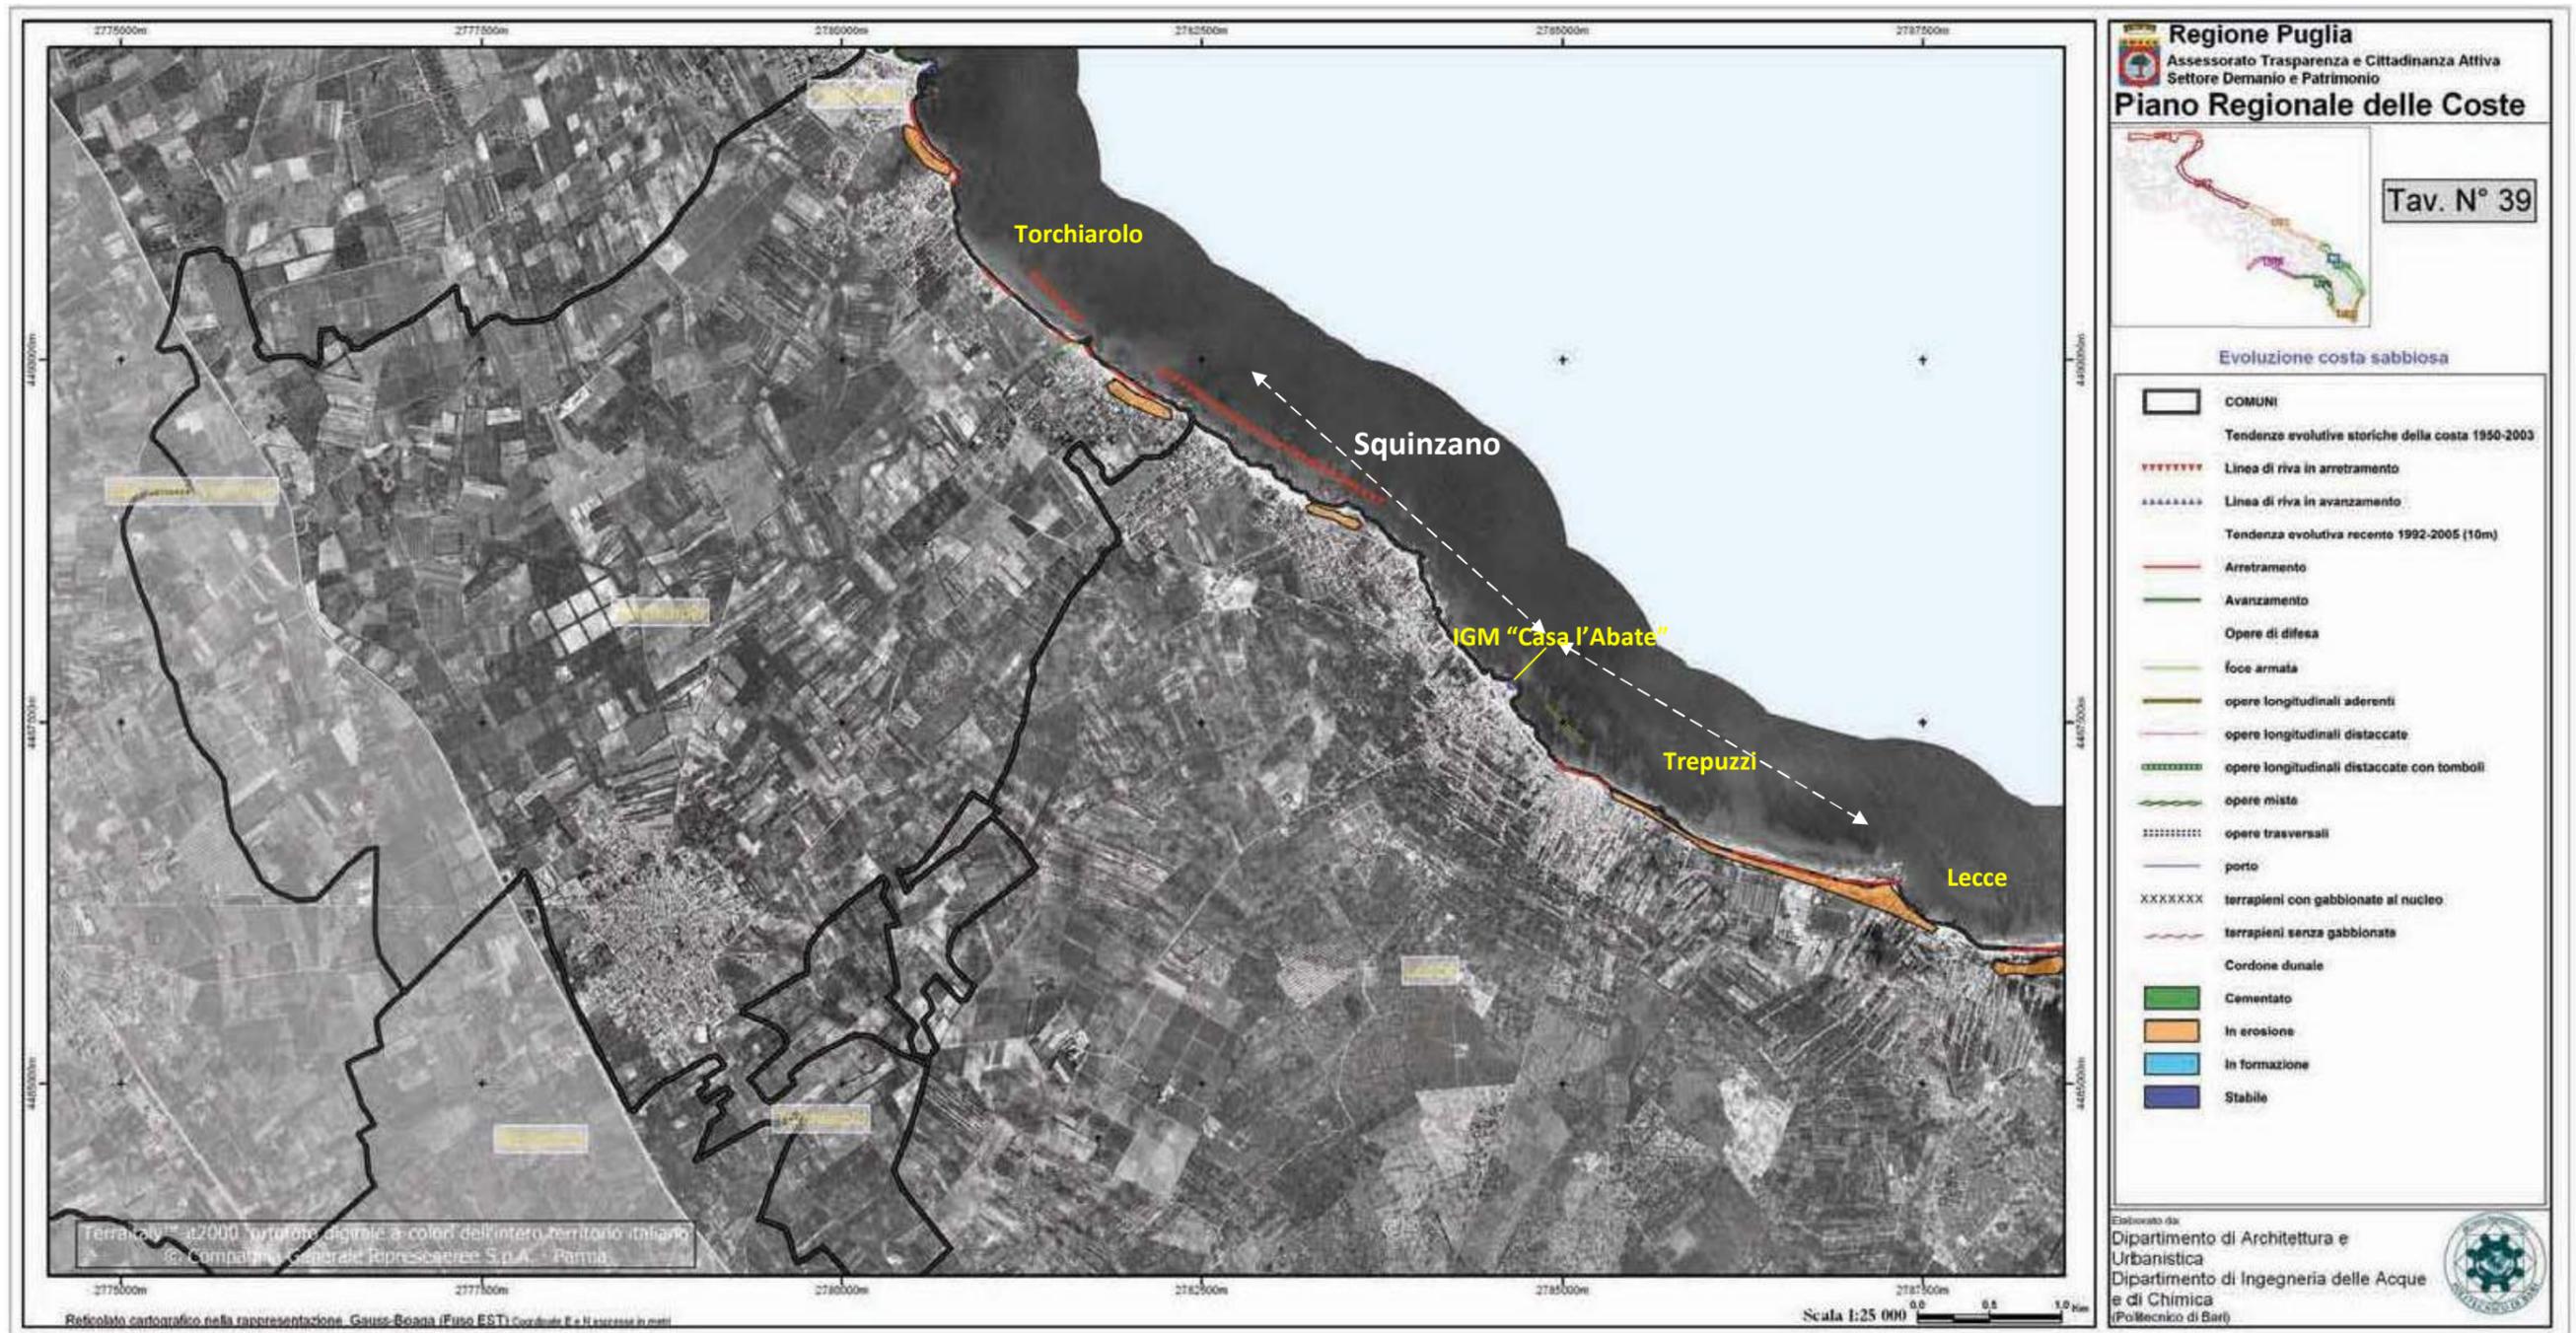
Figura 59 - Il documento cartografico ufficiale allegato al PRC "EVOLUZIONE DELLA COSTA SABBIOSA", su BUR puglia n.31 del 29.02.2012 vol. III e, del quale bisognerà chiedere formalmente la modifica per il recepimento della LR n. 30/2011 "Marina di Casalabate: modifica delle circoscrizioni territoriali dei comuni di Lecce, Trepuzzi e Squinzano" documenta una **linea di riva in arretramento** (Squinzano, limite nord con Torchiarolo) rappresentata in rilm. ai codici (simbologia) del SGN - Servizio Geologico Naz.le con i triangoli rossi con vertici rivolti verso riva; ulteriore dato cartografico testimonia un **cordone dunale "in erosione"**, ed una "tendenza evolutiva recente 1992-2005" in **arretramento** per taluni tratti della costa nord del comune di Squinzano.

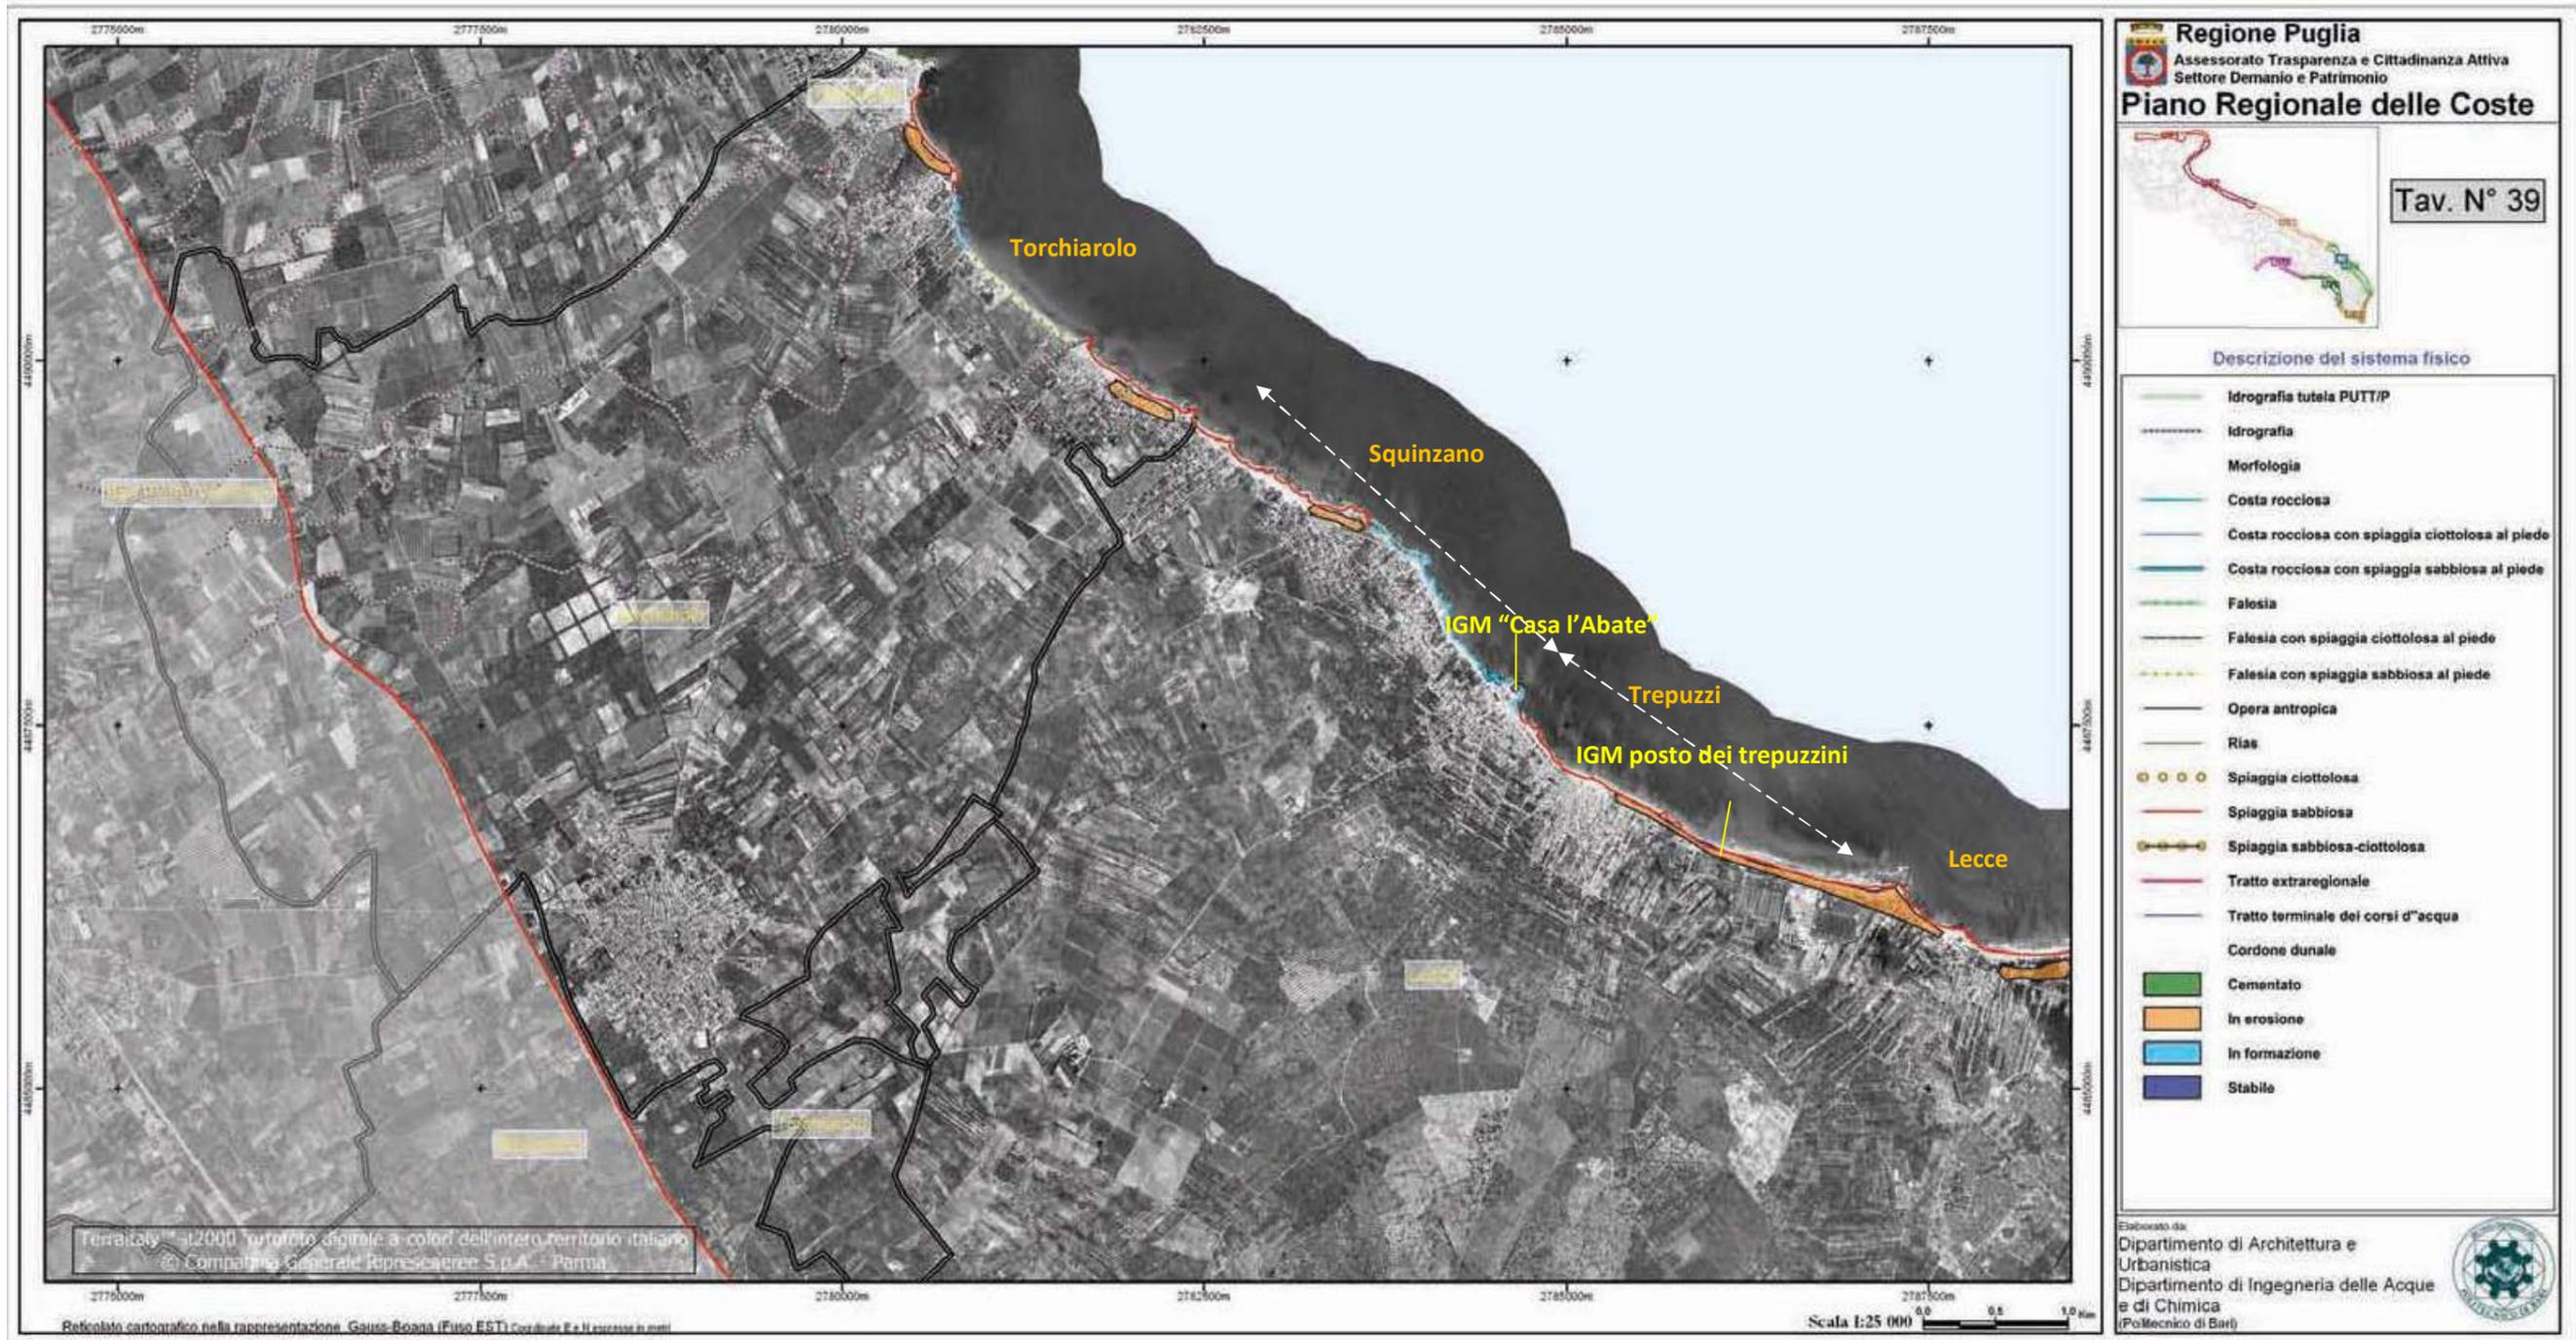
Figura 604 - Il documento cartografico ufficiale allegato al PRC "DESCRIZIONE DEL SISTEMA FISICO", su BUR puglia n.31 del 29.02.2012 vol. III, laddove il dato cartografico registra un cordone dunale "in erosione", (IGM, 1948)
