COMUNE DI SQUINZANO

Marina di Casalabate

Relazione Geomorfológica:

analisi per tratto litorale e criticità in atto

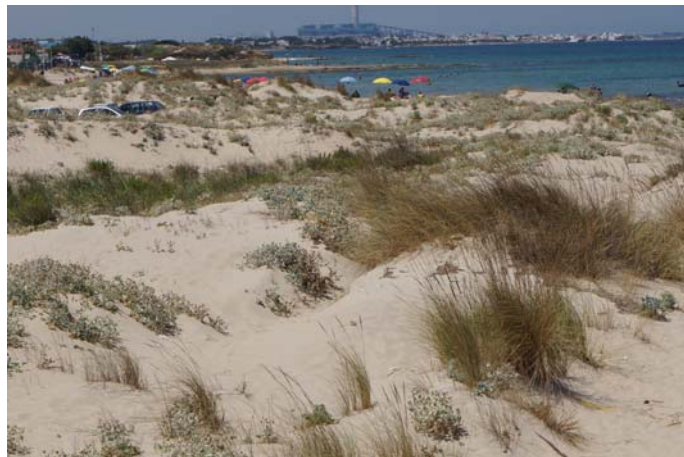
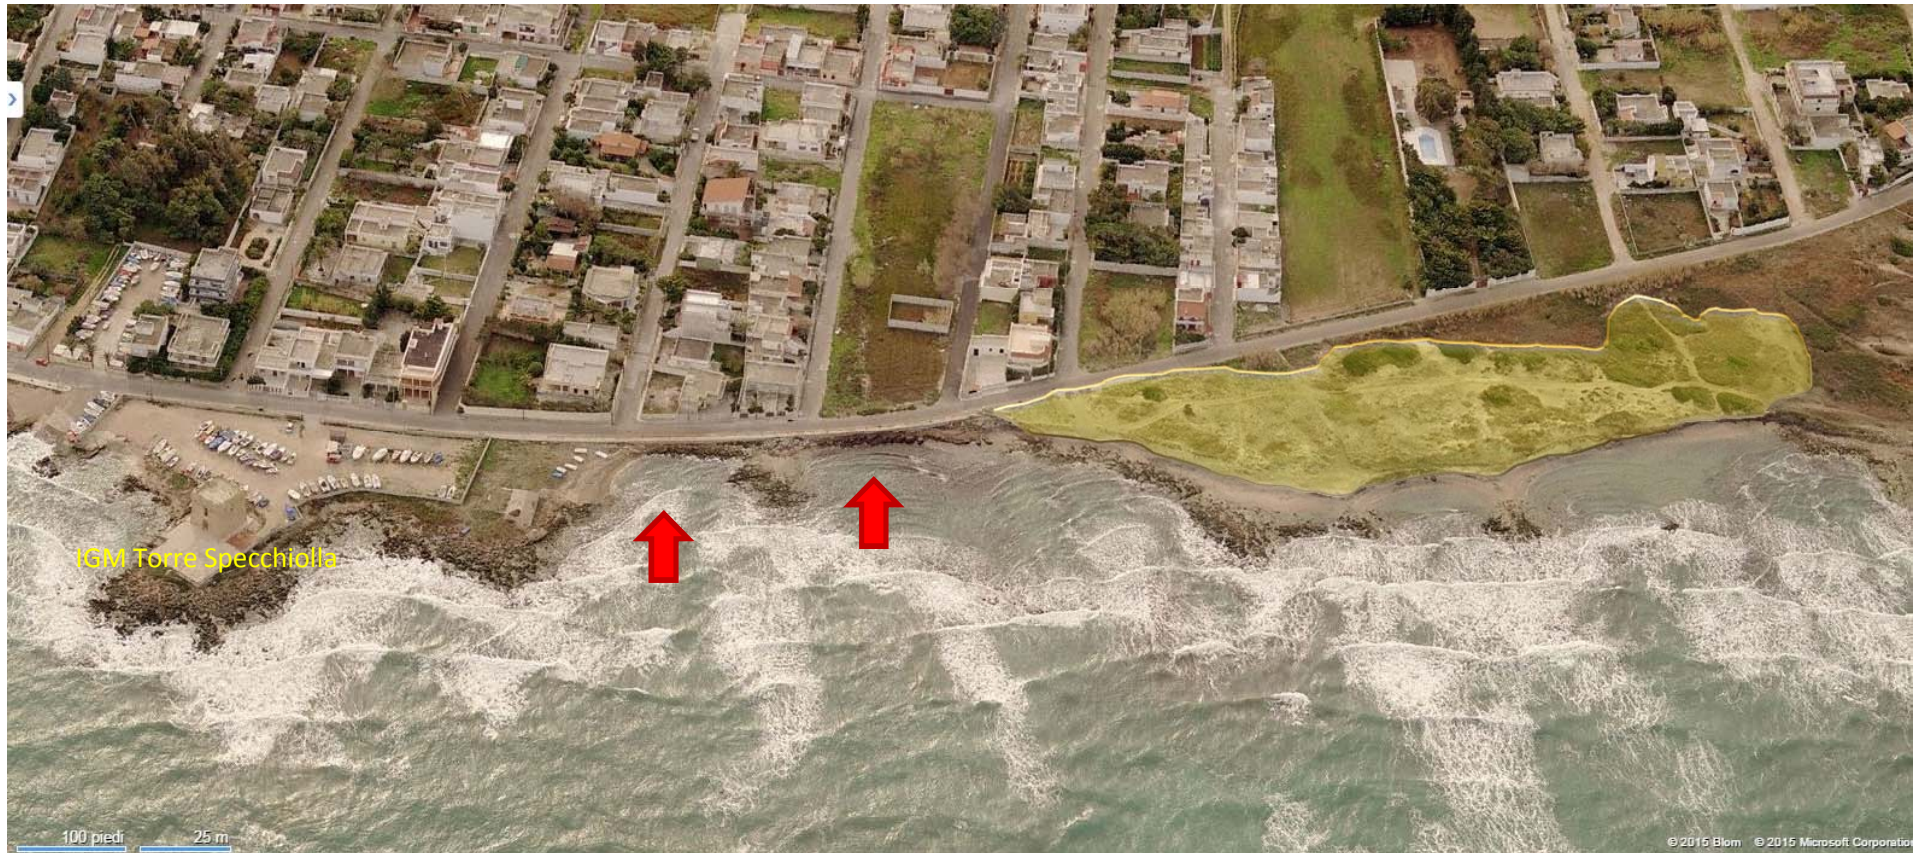
1° tratto litorale – lotto 1

Tratto 1 – lotto 1. Il primo tratto costiero dove compare un lembo di cordone dunale residuale, classificato come lotto 1, che necessiterebbe di essere restaurato e consolidato mediante le tecniche dell'ingegneria naturalistica; necessiterebbero circa 7500 mc e 5000 mc di posidonia spiaggiata; attualmente quest'ultima, per una aberrazione normativo-gestionale (152/2006 e s.m.i.) viene conferita in discarica come rifiuto speciale n.p.

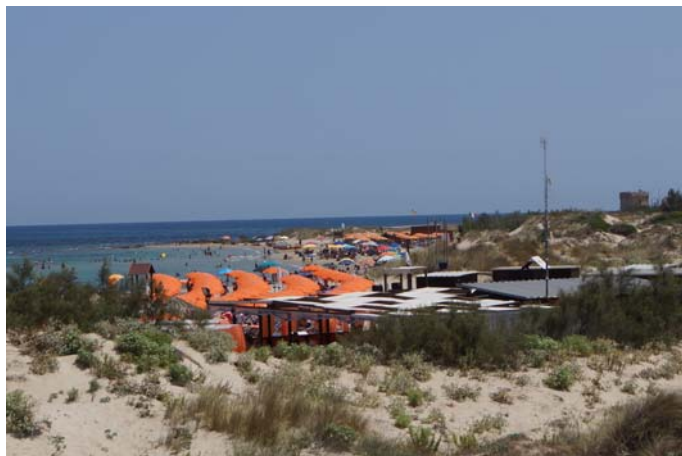
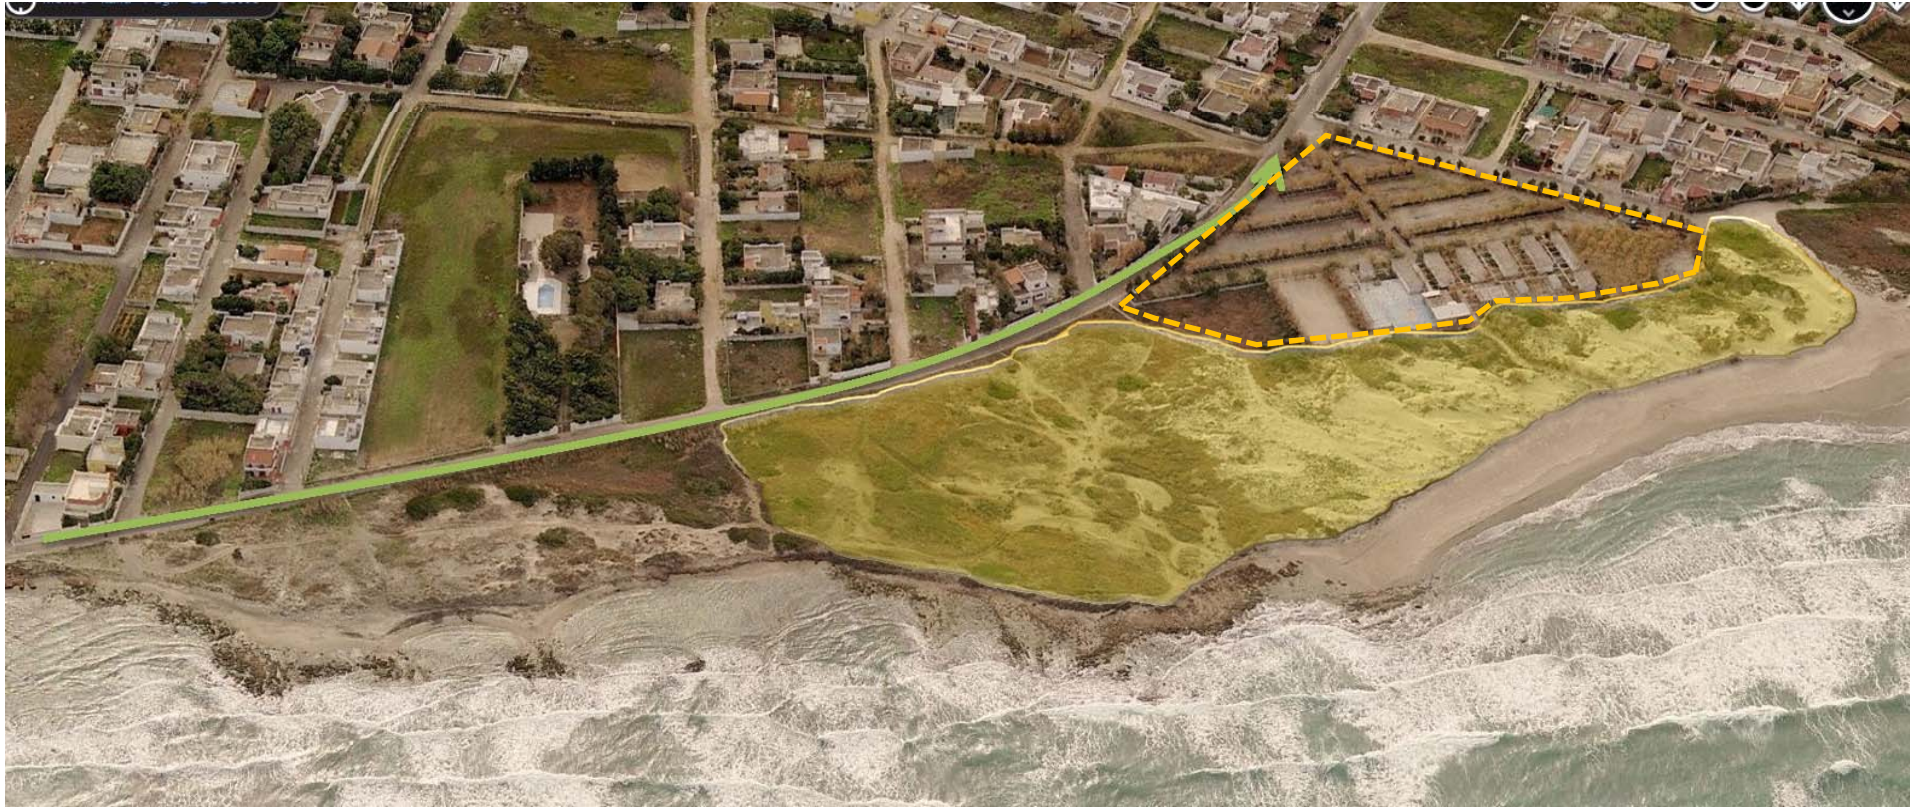
1° tratto litorale – lotto 2

Tratto 1 – lotto 2; in continuità con il lotto 1, è direttamente interessato dalla presenza di una struttura turistico-balneare che ha, di fatto ristretto l'area del campo dunale; anche questo lembo di cordone dunale residuale necessita di interventi di restauro e conservativi, da realizzarsi mediante le tecniche dell'ingegneria naturalistica. In origine (anni 50-60), la stessa strada litoranea ha avviato il processo di parcellizzazione dell'ambiente costiero e, nello specifico del cordone dunale.

lido, stabilimento balneare

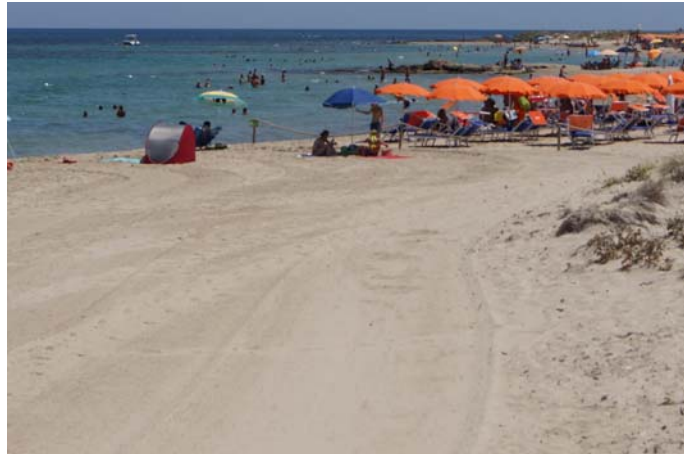
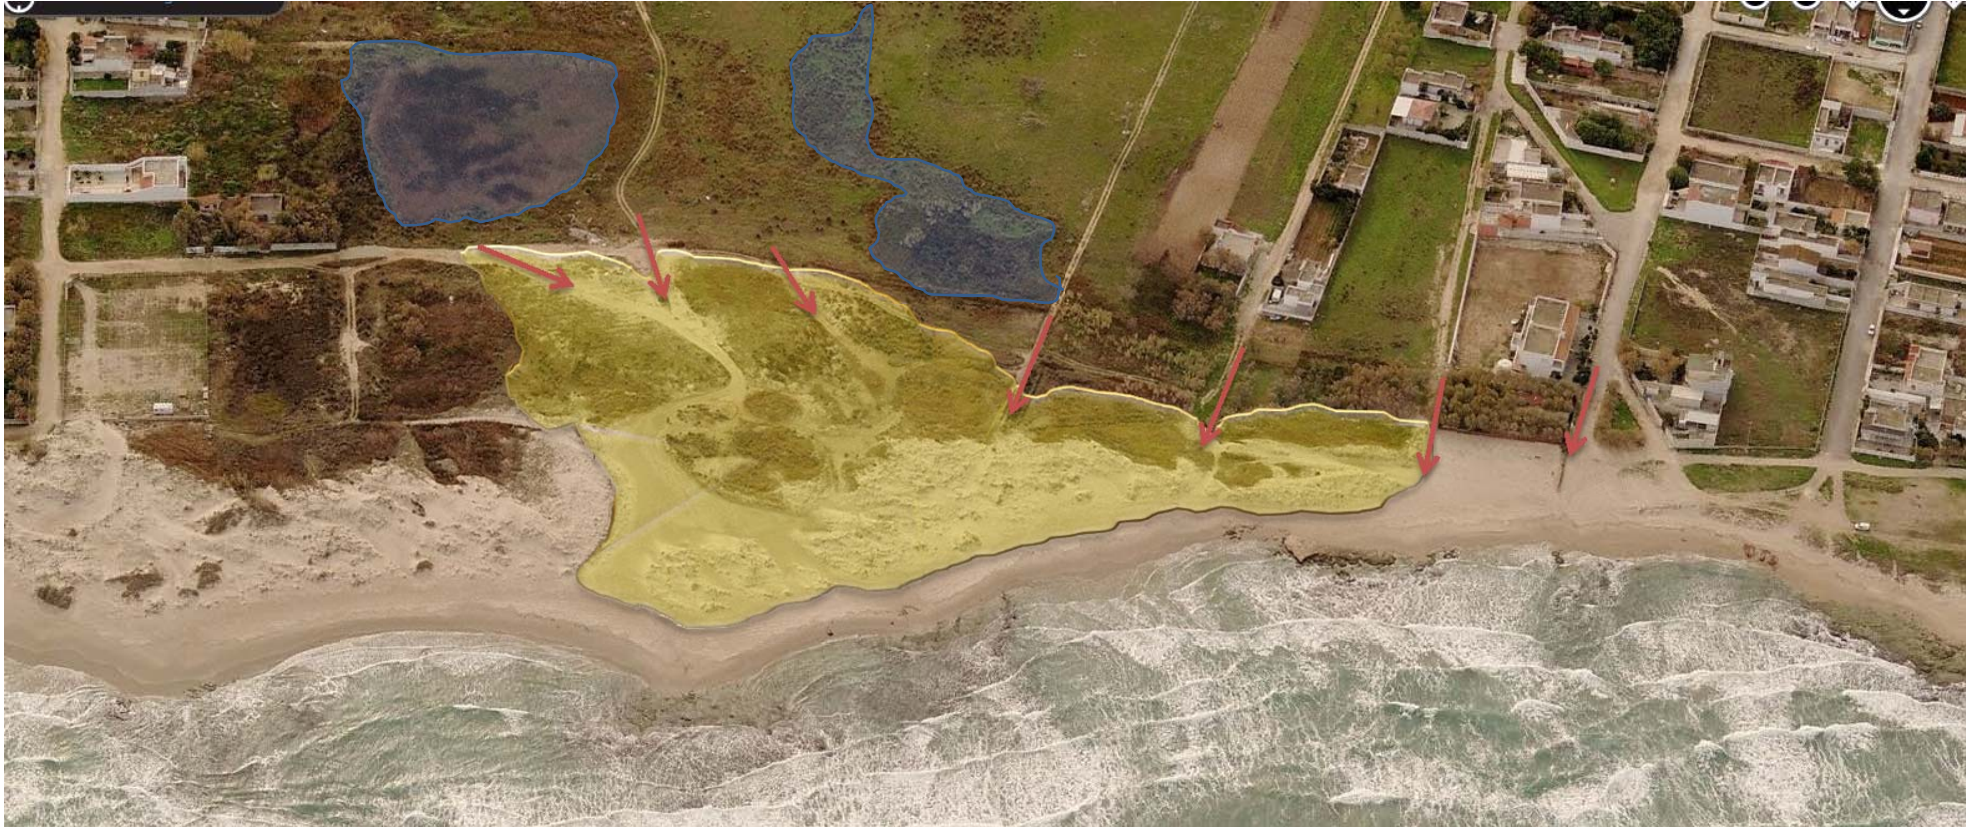
1°tratto litorale – lotto 4

Tratto 1 - lotto 4 – Unitamente al cordone dunale relitto, i rari “spot umidi” residuali, ovvero gli stagni di retroduna - non interrati - che completavano il quadro degli antichi ambienti costieri, definitivamente obliterati dalla urbanizzazione incontrollata degli anni 60-80; anche su questo lotto, in continuità con i precedenti, è necessario utilizzare tecniche e materiali della ingegneria naturalistica, tenendo ben presente che, il cordone dunale e la spiaggia prospiciente, essendo ambienti costieri non più in libero equilibrio dinamico, sono soggetti a forti processi erosivi.

Relitti di stagni/paludi costiere

Pertanto, ogni intervento sul cordone dunale, dovrebbe essere preceduto da un “ripascimento sabbioso protetto” laddove, l’ingegneria della difesa costiera fonda sulla riprogettazione geomorfologica integrata del cordone dunale, del retroduna e della spiaggia (sia sommersa che emersa), prevedendo un dimensionamento delle superfici, degli spessori di sedimento, della qualità/tipo dei materiali da utilizzarsi e, solo in ultimo, delle loro quantità.

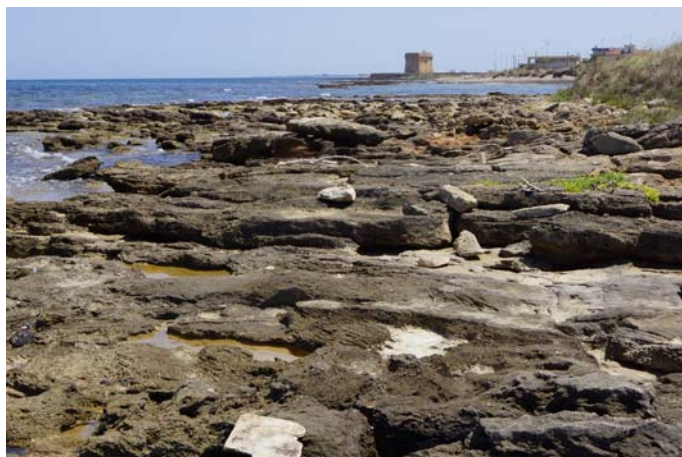
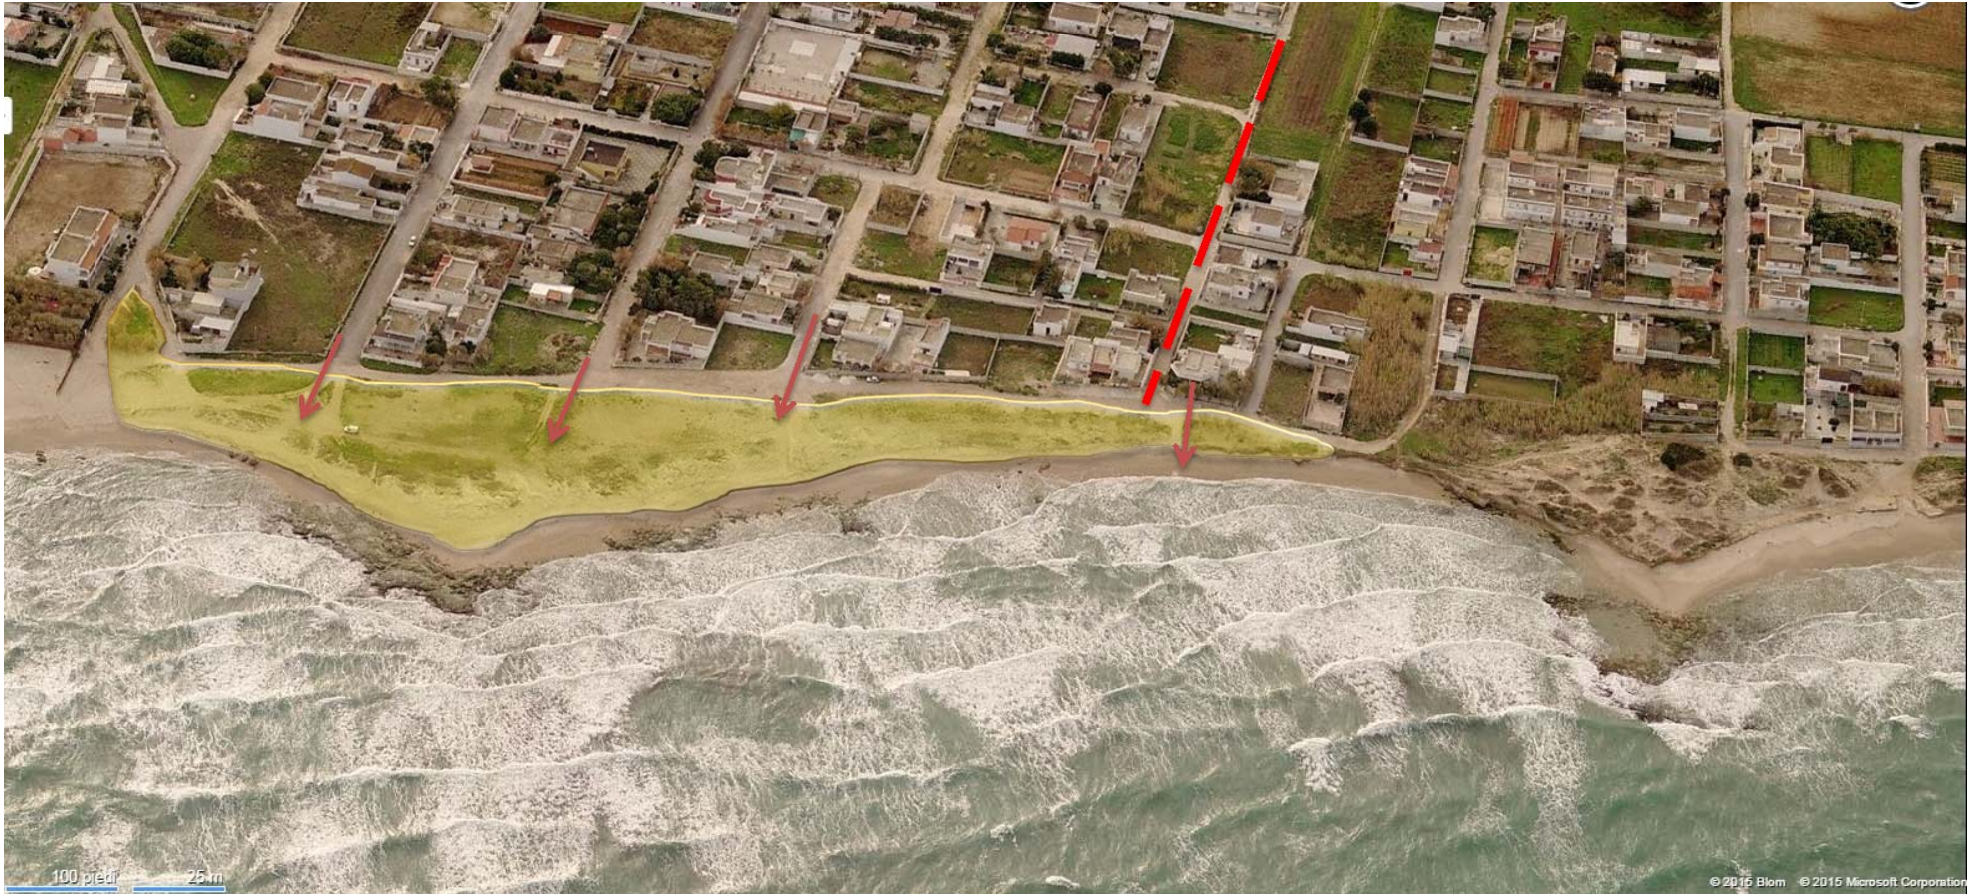
2° tratto litorale – lotto 1

Tratto 2 - lotto 1; questo ultimo tratto di cordone dunale residuale si ubica a cavallo tra il confine amm.vo di Squinzano con il comune di Torchiarolo (BR); sarebbe utile dare omogeneità all'intervento di restauro e consolidamento del tratto dunale, superando in conferenza di servizi la parcellizzazione amm.va, considerando il bene paesaggistico nella sua interezza in riferimento al PPTR ed alla carta Idrogeomorfologica della AdB

*Limite amm.vo costiero tra Squinzano (LE) e Torchiarolo (BR)*

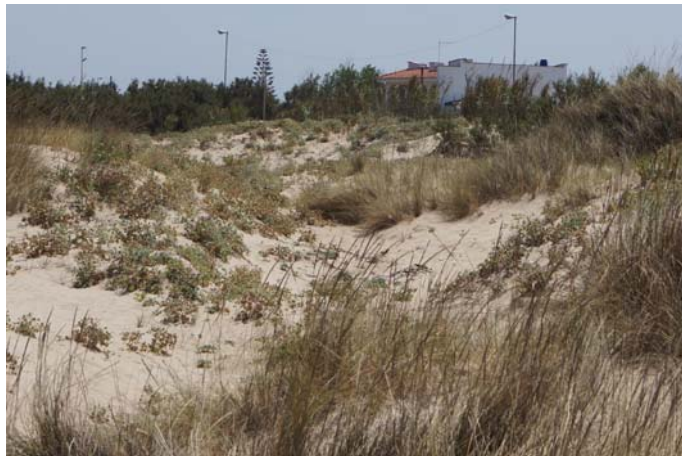
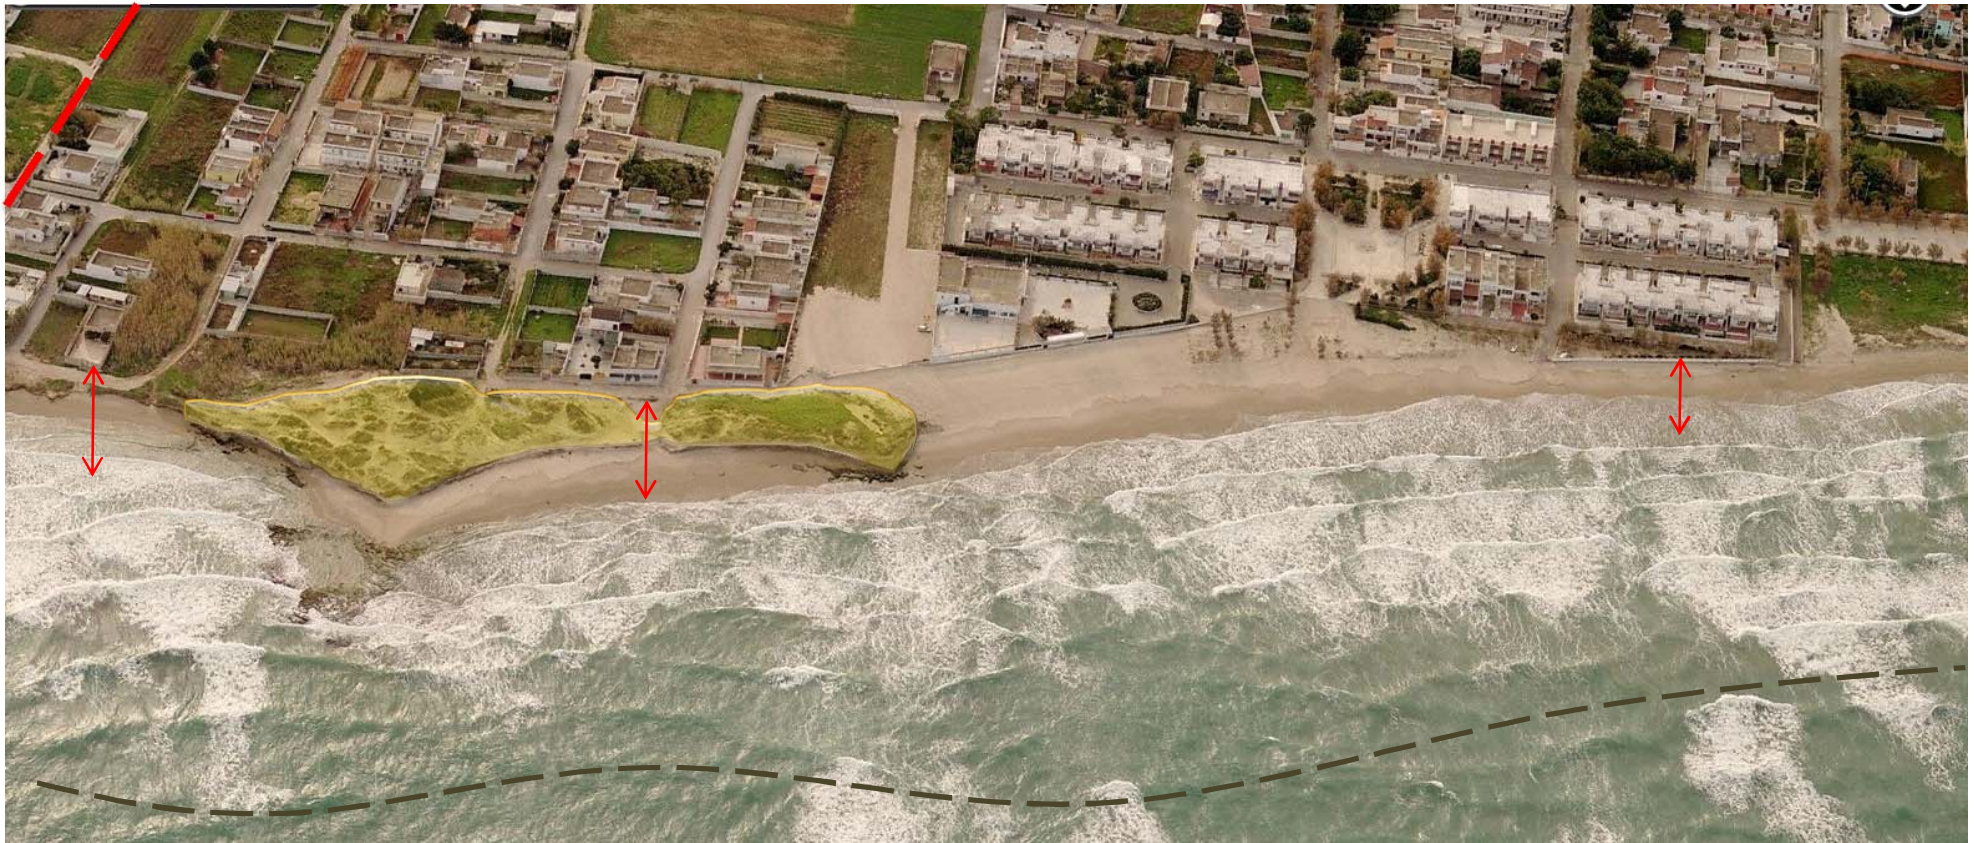
2° tratto litorale – lotto 2

Tratto 2 - lotto 2; questo ultimo tratto di cordone dunale residuale ricade nel territorio amm.vo costiero del comune di Torchiarolo. Il resto, è stato completamente e definitivamente obliterato; si noti l'estrema vicinanza degli edifici alla linea di riva. La "Charta di San Rossore".

Setto litorale ove si colloca il cordone dunale

Isolina: proposta di ripascimento protetto (25-30 mt di spiaggia)

Riportare la sabbia sulle dune e poi favorire la ricrescita delle piante di ammobila prima e delle specie autoctone arbustive dopo, contribuisce a frenare il fenomeno erosivo costiero. La vegetazione ha un ruolo fondamentale nella formazione delle dune perché frena il vento e consolida la sabbia ma, nel nostro caso l'urbanizzazione si è spinta eccessivamente a ridosso del sistema dunale e, pertanto, lo stesso è schiacciato tra edifici e mare in una porzione insufficiente al loro riequilibrio seppur assistito da interventi ricostruttivi. Ne consegue che per ottenere un effettivo risultato, durevole nel tempo, ed evitare spreco di risorse, o si arretrano gli edifici e la viabilità, ovvero deve essere dapprima aumentata la profondità (larghezza) della spiaggia erosa con interventi di ripascimento protetto.

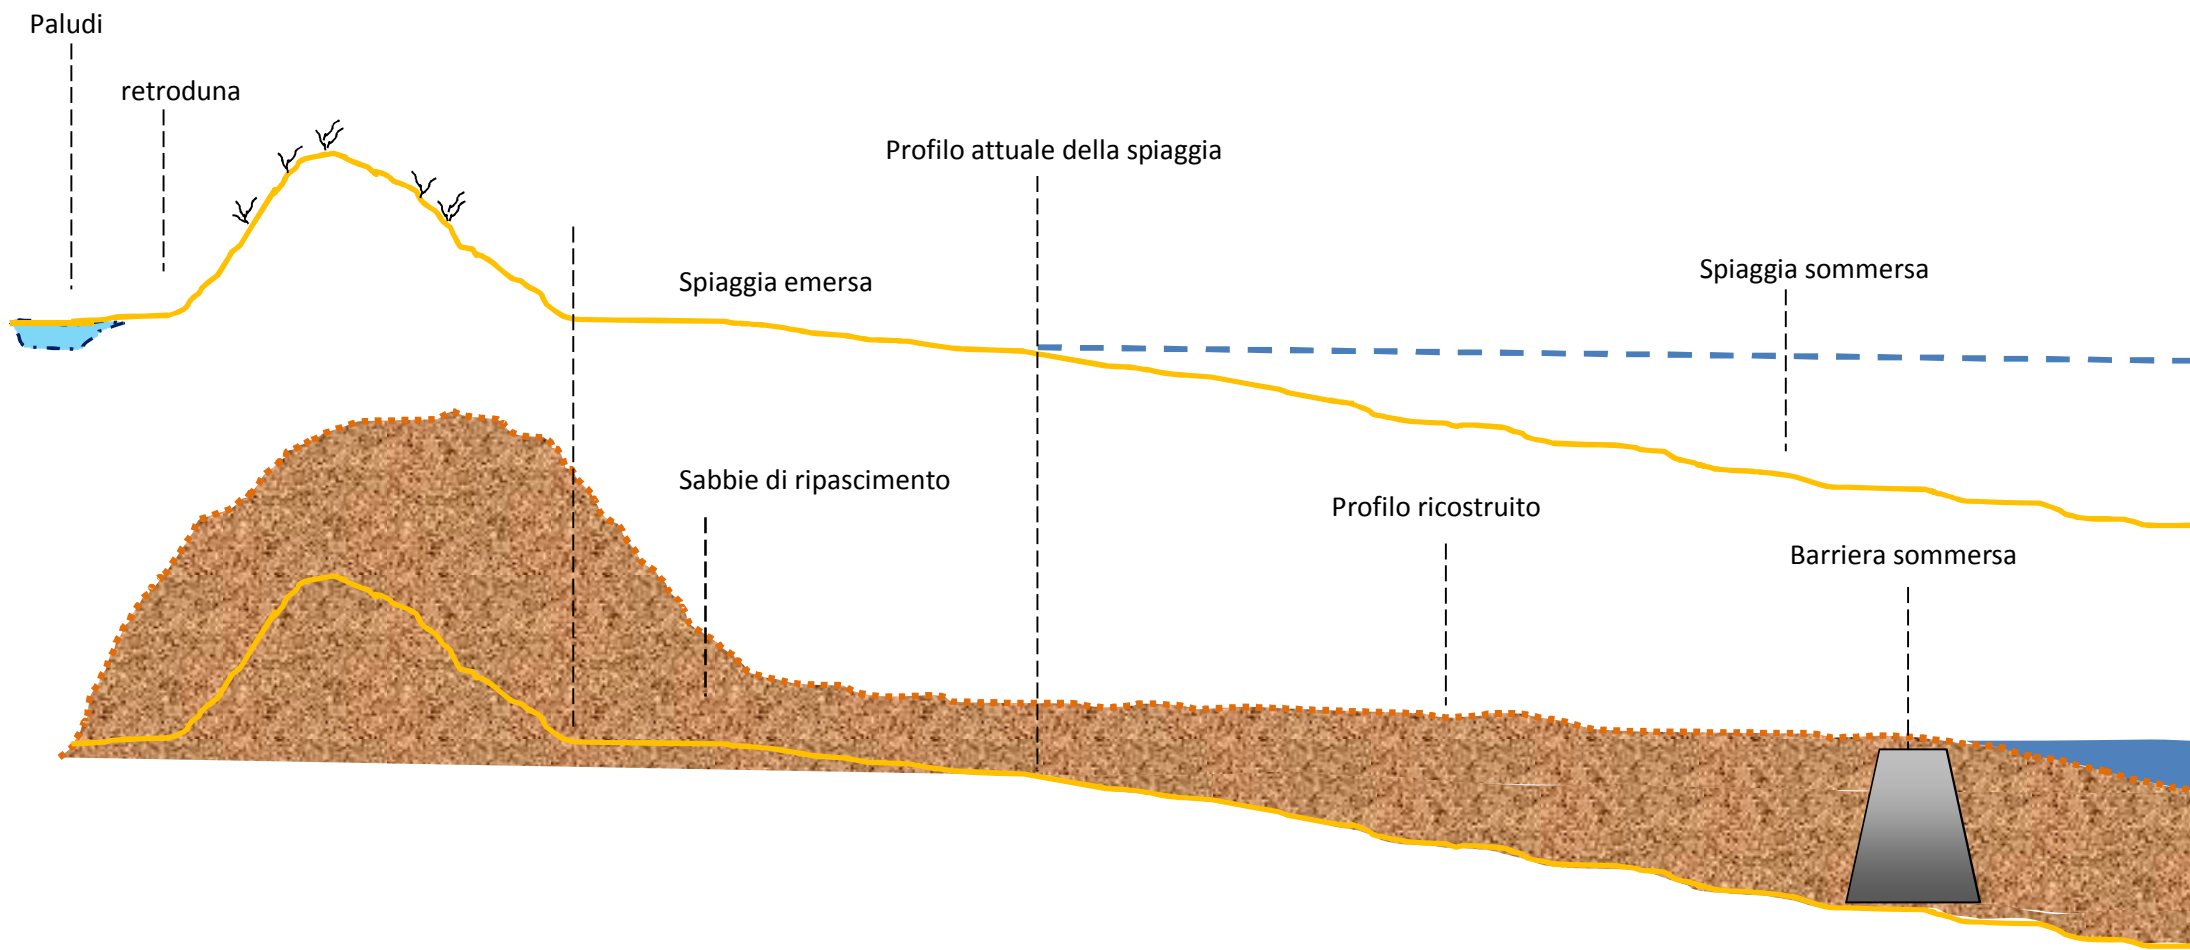
Figura 1 – Sezione morfologica tipo di un tratto del cordone dunale relitto; questi necessita di essere restaurato sotto l'aspetto morfologico e vegetazionale; l'intervento è contestualizzato all'esecuzione di un *ripascimento protetto* della spiaggia sommersa ed emersa antistante, con giacimenti sabbiosi da individuare e definire tra *continentali* e *marini*
