COMUNE DI TREPUIZZI

Marina di Casalabate

Relazione Geologica per tratto litorale e criticità in atto

Rev. 02 - Maggio 2015

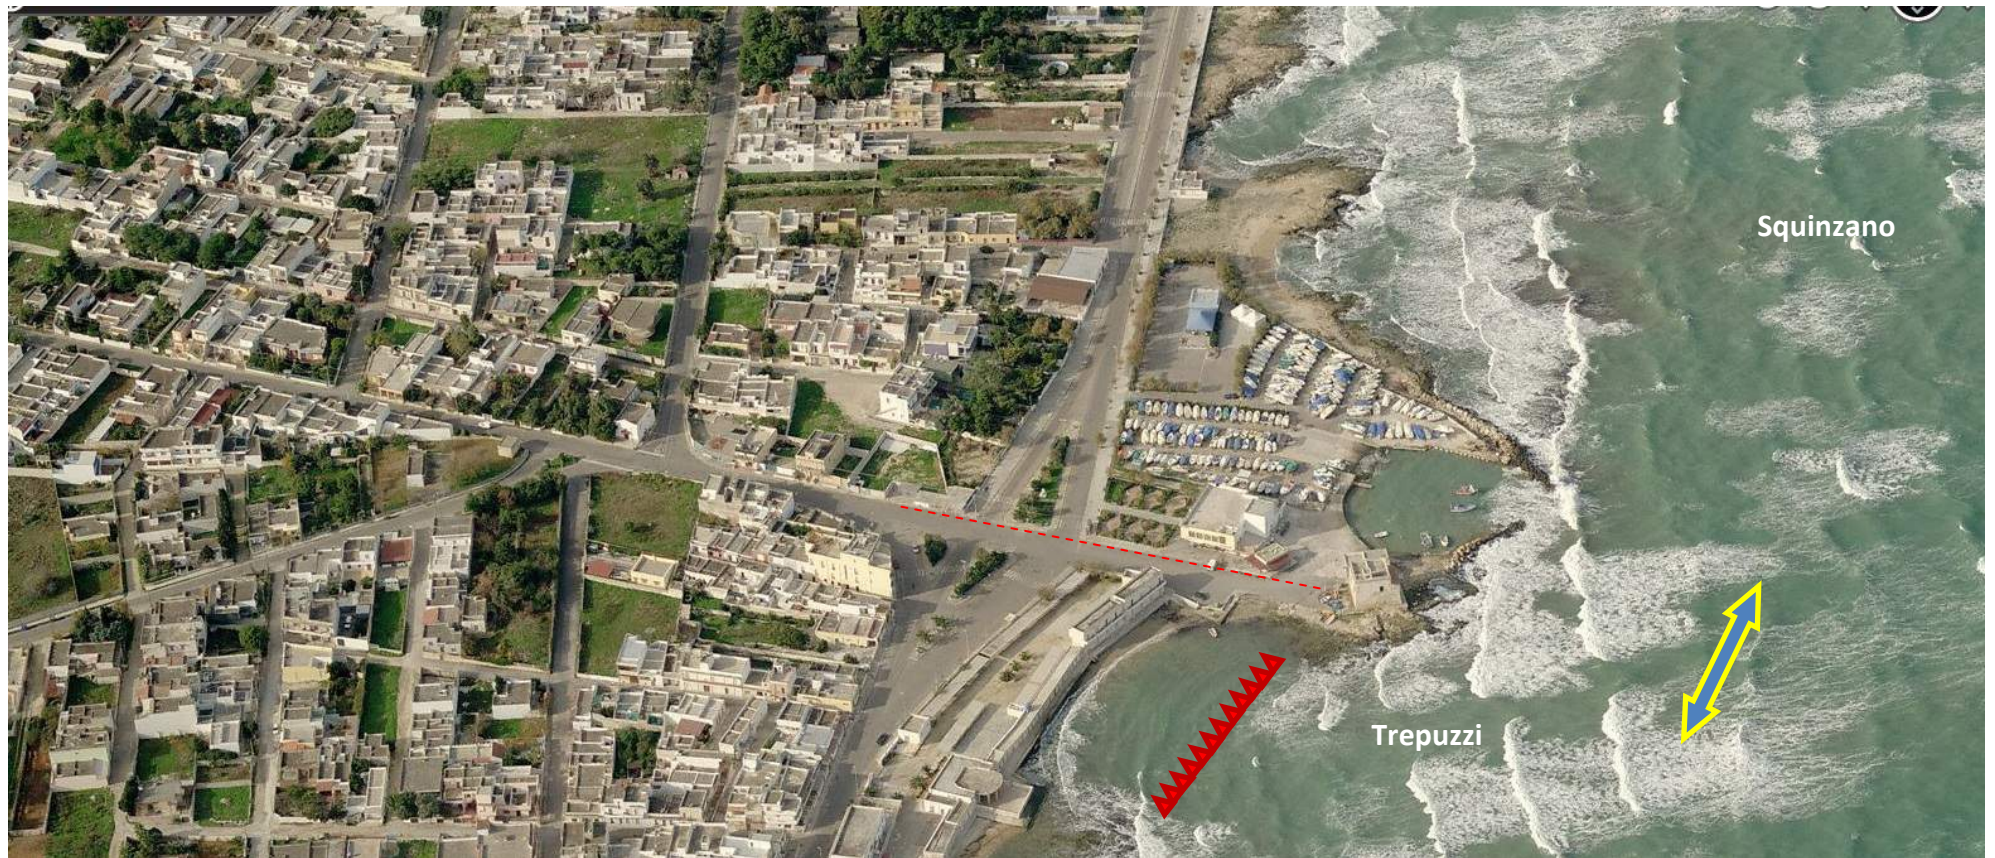
Figura 4 - 1° Focus erosivo - Tratto costiero della marina di Casalabate a cavallo tra i comuni di Squinzano, a nord, e Trepuzzi (a sud)

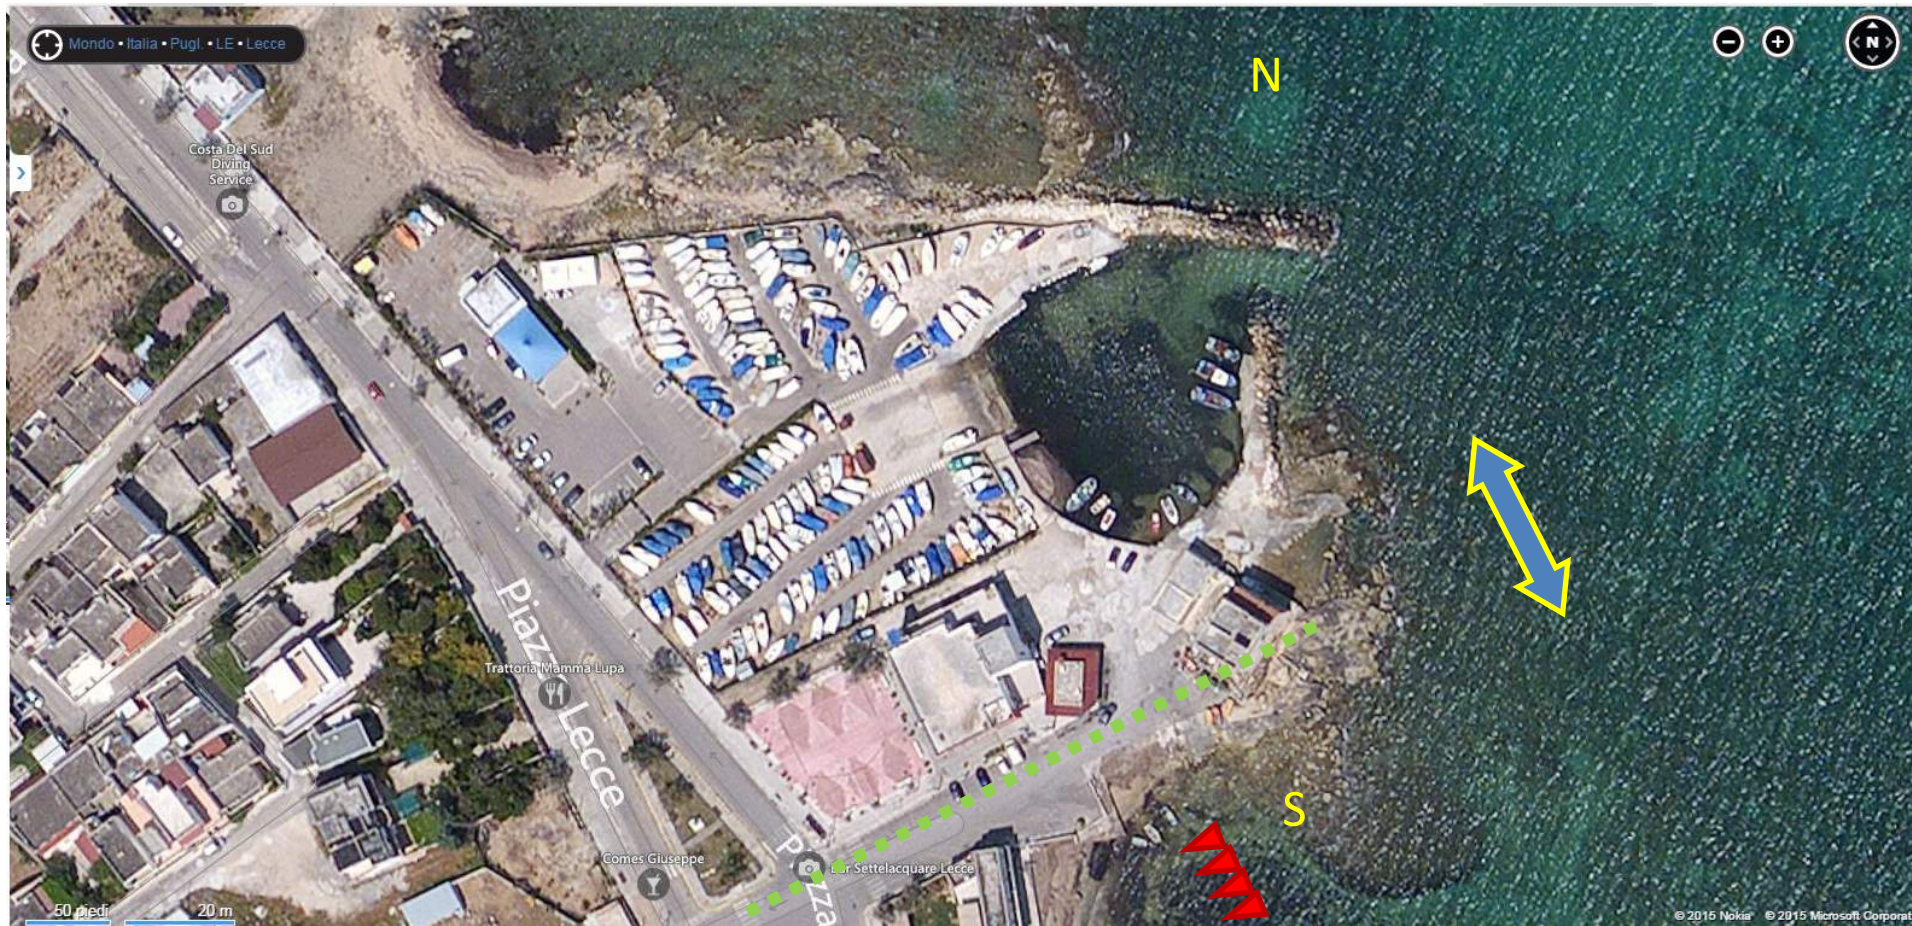
Figura 5 - Il limite amministrativo della marina di Casalabate: a nord il tratto costiero di Squinzano (N) e, a sud, quello di Trepuzzi (S)

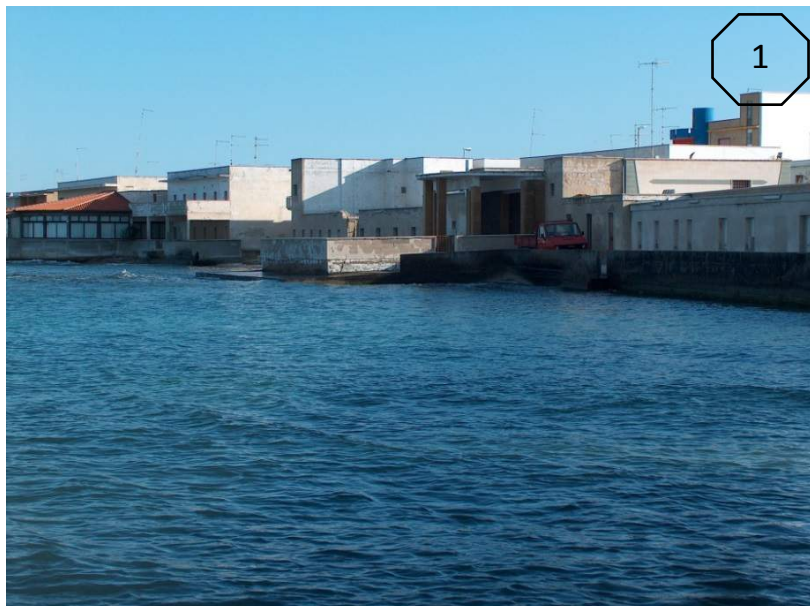
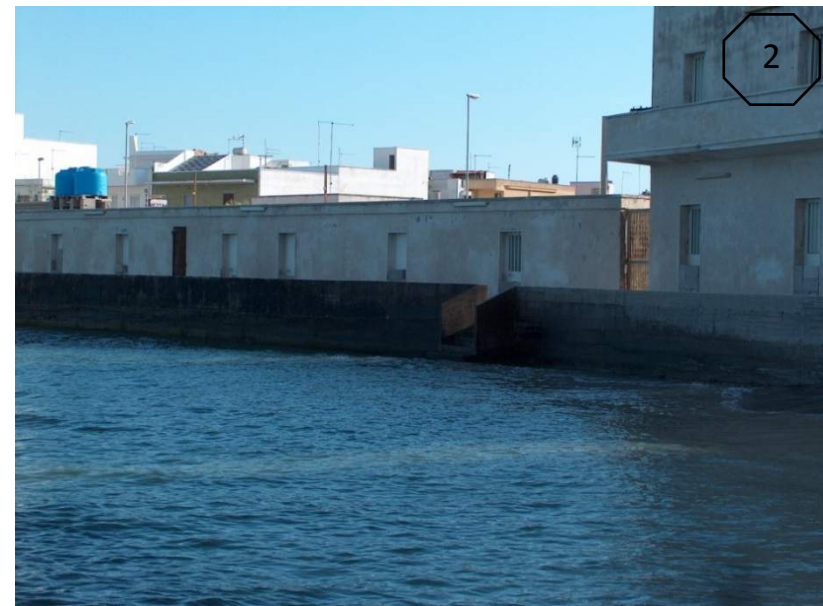
Edifici progressivamente collocatisi sulla spiaggia sommersa e ben oltre la dividente demaniale a causa del progressivo arretramento della spiaggia emersa, oramai quasi completamente scomparsa

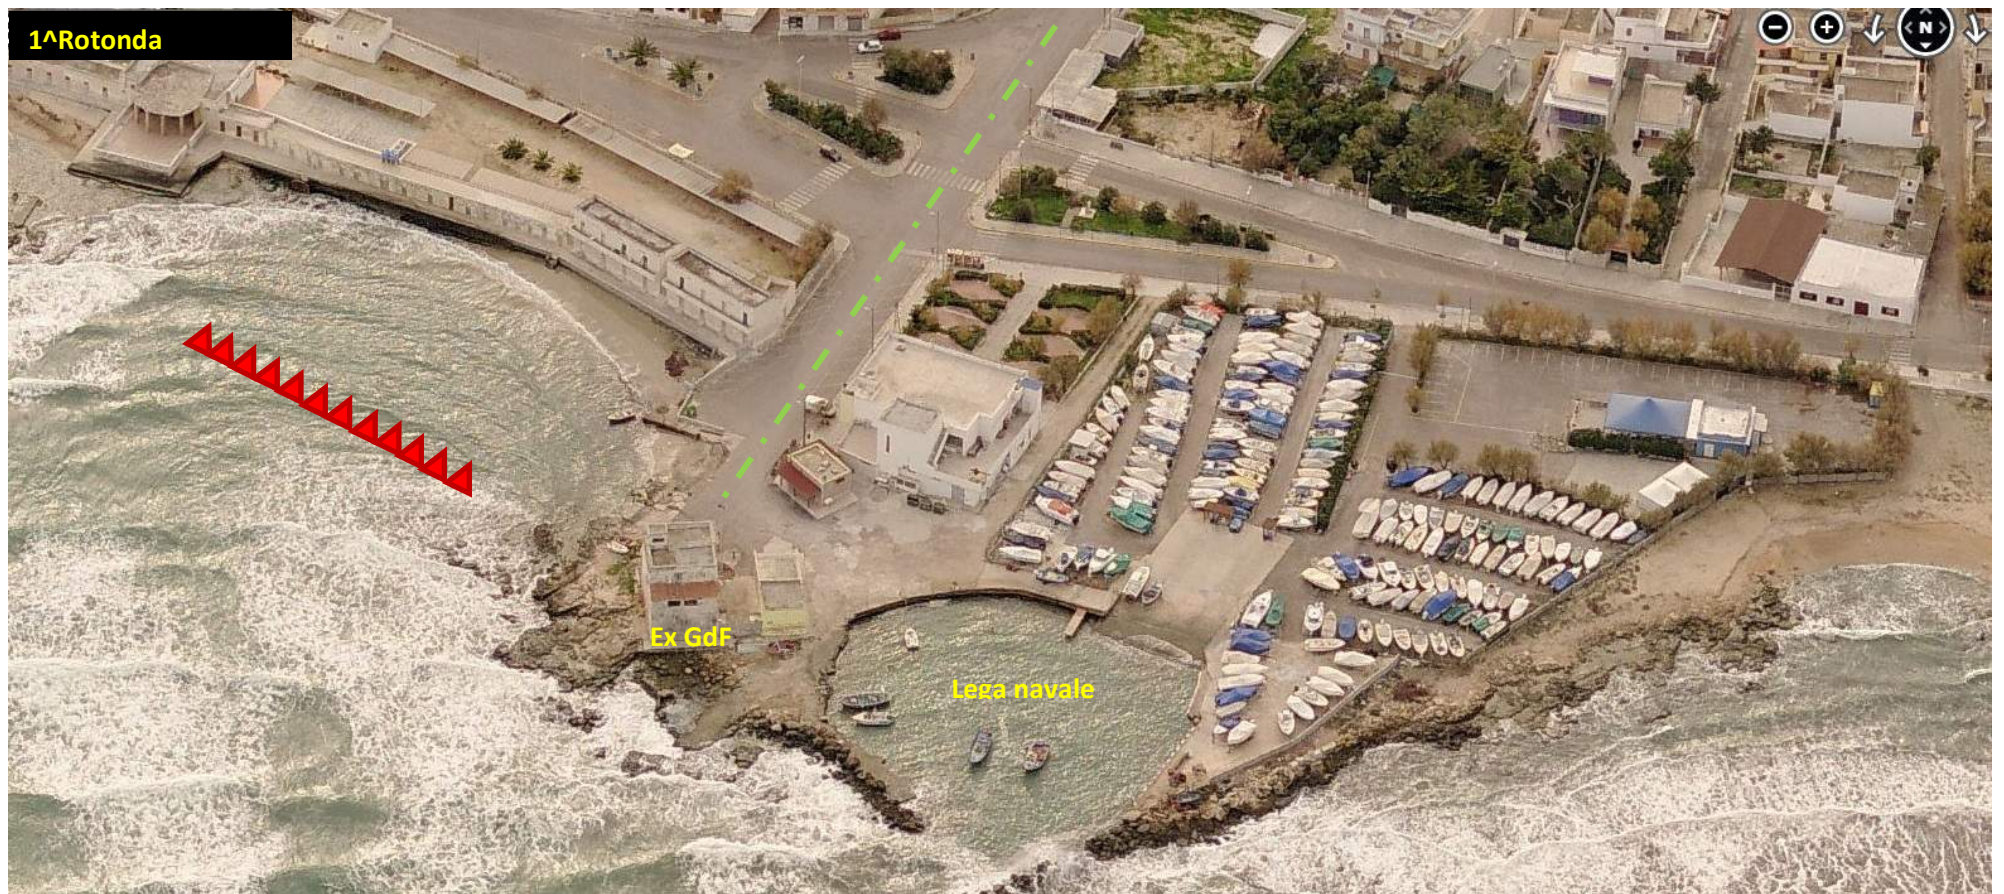
Figura 7 - 1° focus erosivo; in corrispondenza del toponimo IGM “C.l’Abate” si ubica il limite amm.vo intervenuto nel 2012 tra i comuni di Trepuzzi e Squinzano, dopo la cessione del territorio costiero da parte del comune di Lecce

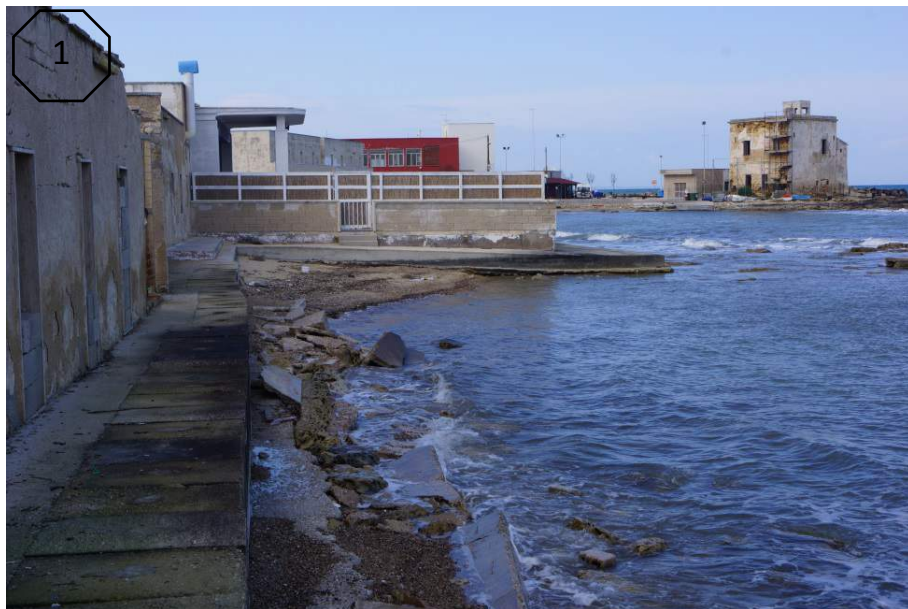
Affaccio lato mare degli edifici della ex 1^a rotonda e della ex 2^a rotonda; Questo tratto costiero vede oramai posizionati gli edifici degli anni '60 e '70 sulla attuale spiaggia sommersa, essendo quella emersa stata completamente erosa in questo intervallo temporale; sullo sfondo, l'edificio diroccato degli ex uffici locali della GdF, coincidente con il limite amm.vo tra i comuni costieri di Squinzano e Trepuzzi

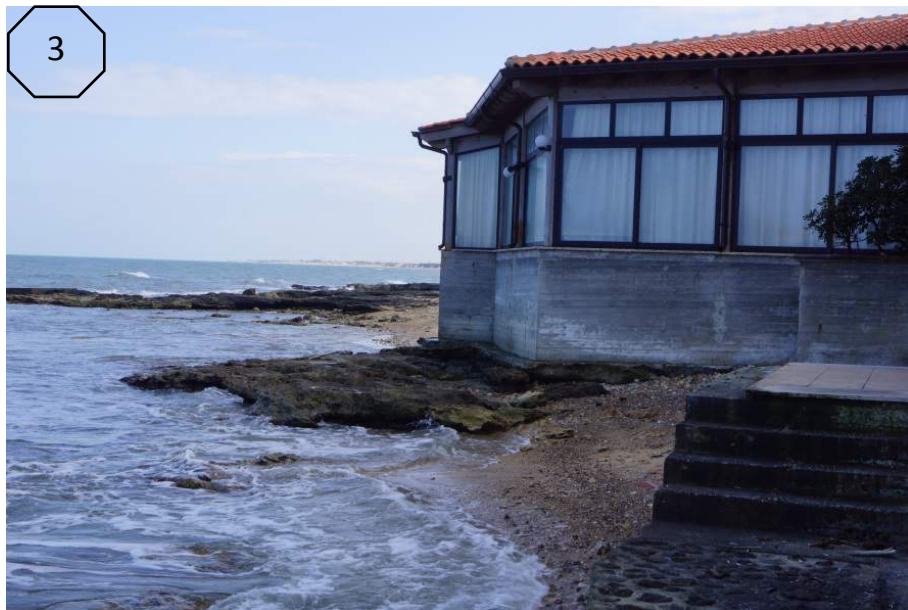
La costa bassa interessata da fratture e disarticolazioni del substrato roccioso, spesso causate da interventi impropri eseguiti da privati che sbancano la scogliera al fine di realizzare un comodo accesso a mare alle imbarcazioni da diporto

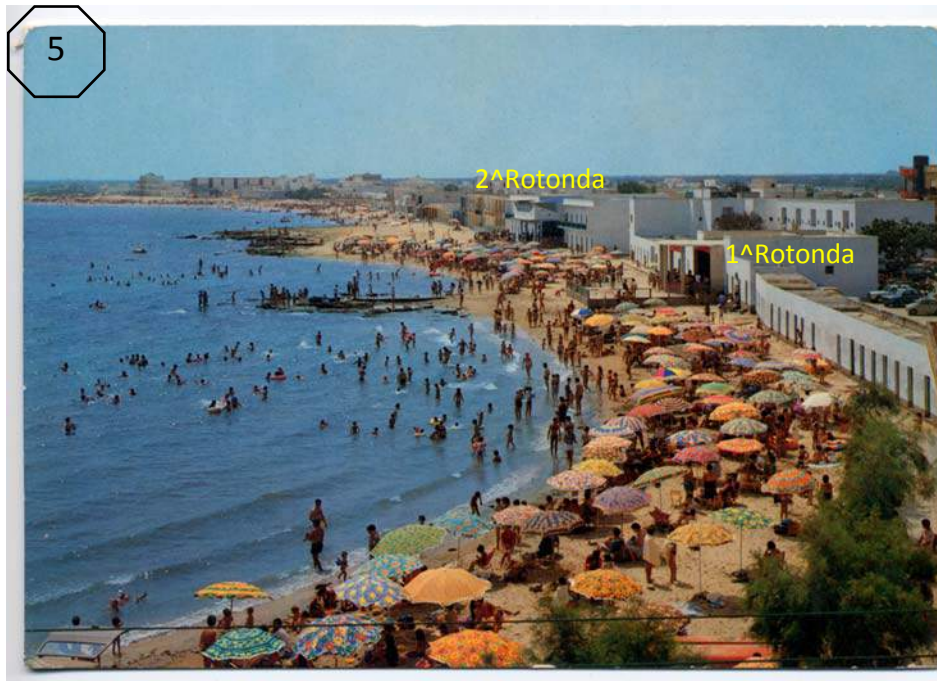
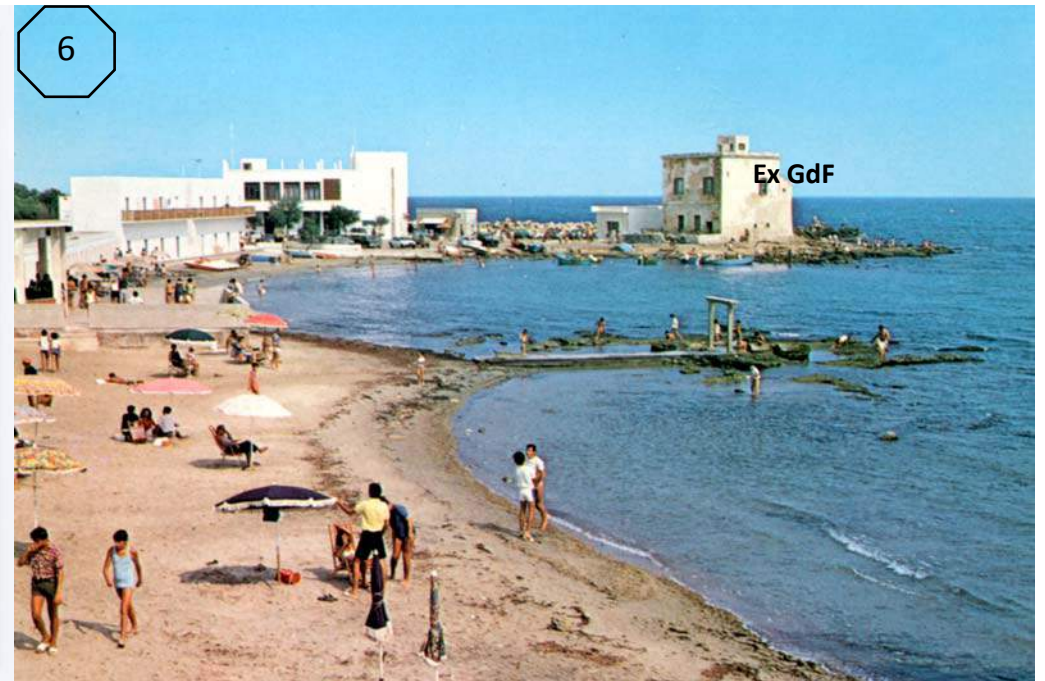
Foto di repertorio - **1° focus erosivo**: il tratto costiero negli anni '80, con la spiaggia emersa fruibile, attualmente sostituita dalla spiaggia sommersa

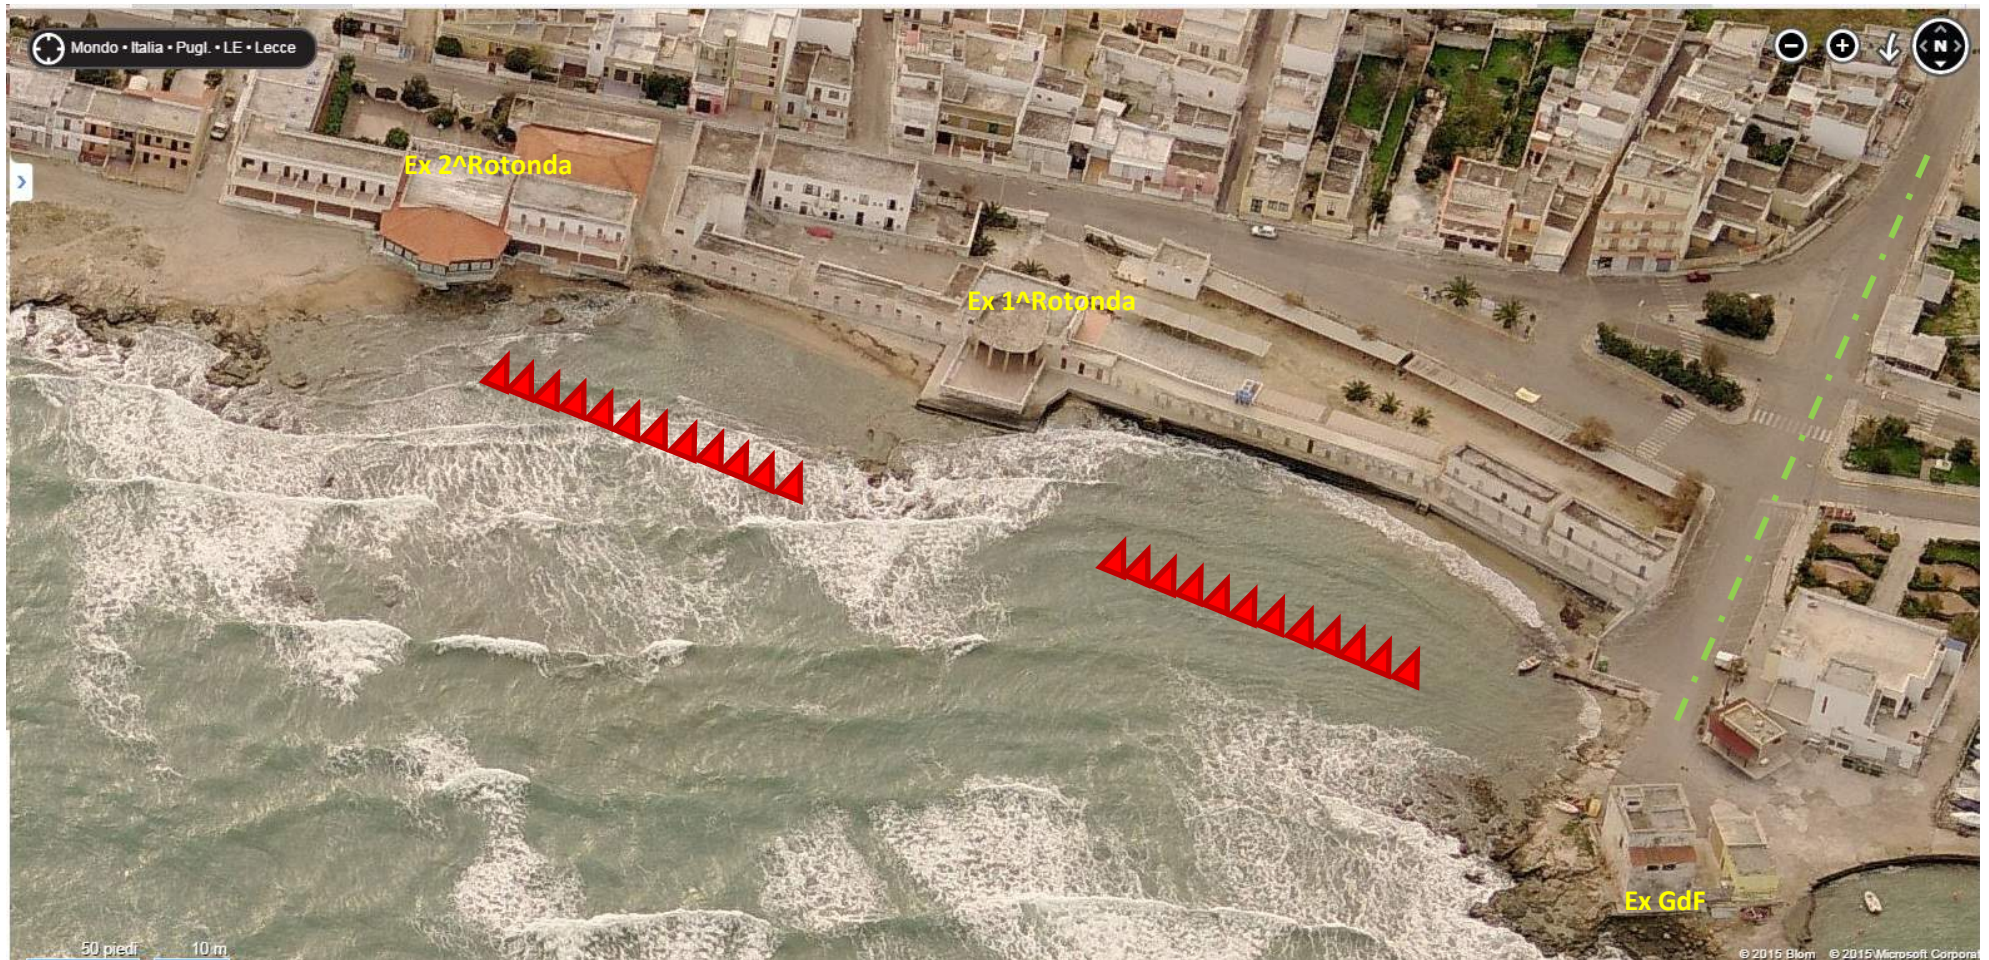
Figura 9 - 1° e 2° focus erosivo, intervallati tra gli ex uffici della GdF, la 1^ e la 2^ rotonda

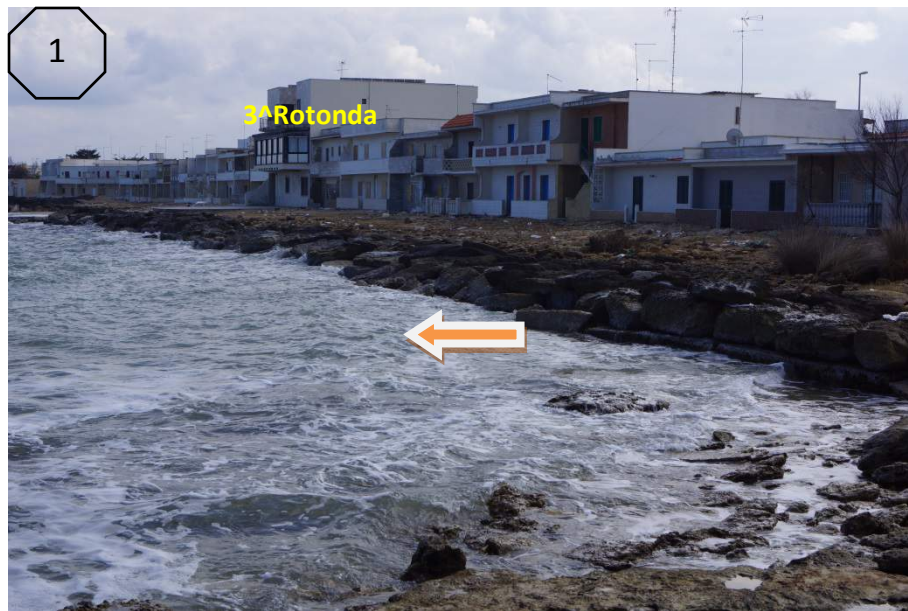
Il margine costiero è stato ricostruito e allontanato dagli edifici mediante un “ripascimento protetto”; trattasi di un riempimento con inerti lapidei calcarei sui quali è stata deposto uno strato di sabbia. Questo cassetto di ripascimento è stato chiuso fronte mare con una scogliera bassa costituita da materiali lapidei calcarenitici

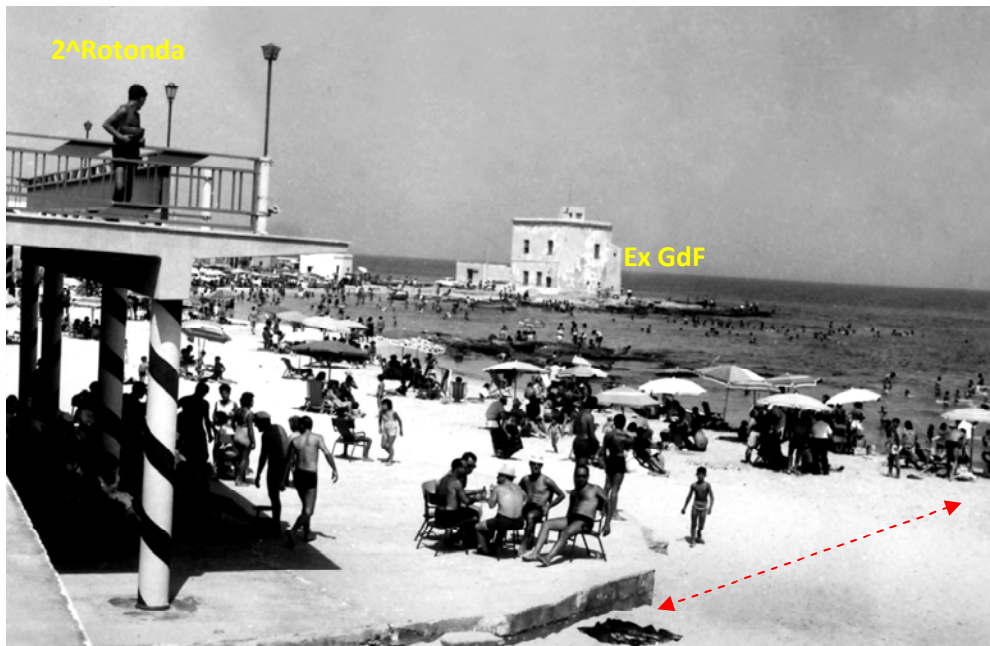
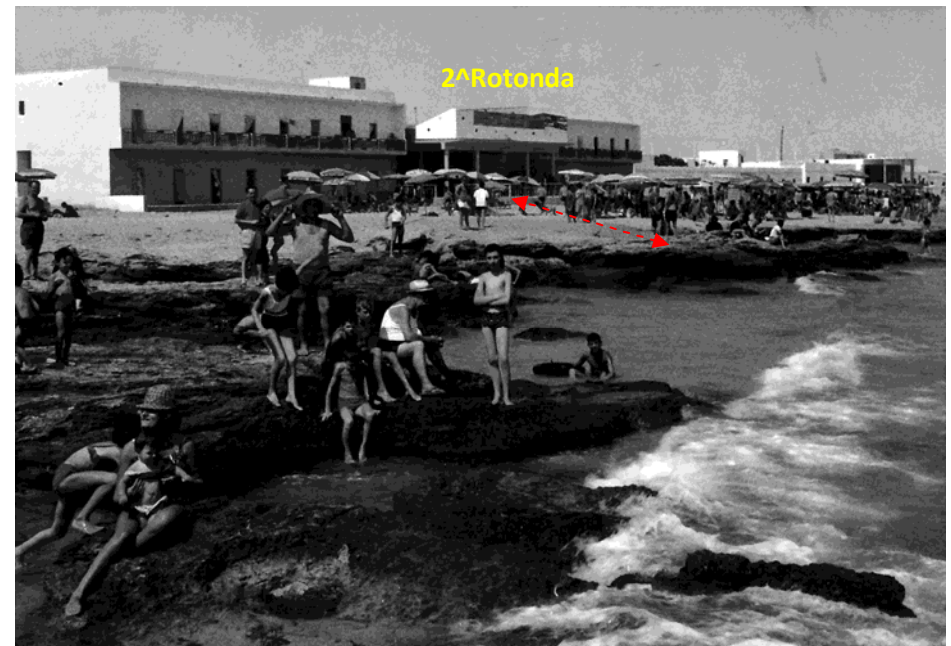
Foto di repertorio - 3° focus erosivo: 2^ rotonda (ex lido Solazzo): l'incipiente fenomeno erosivo costiero ha mutato la morfologia e gli ambienti dinamici litorali

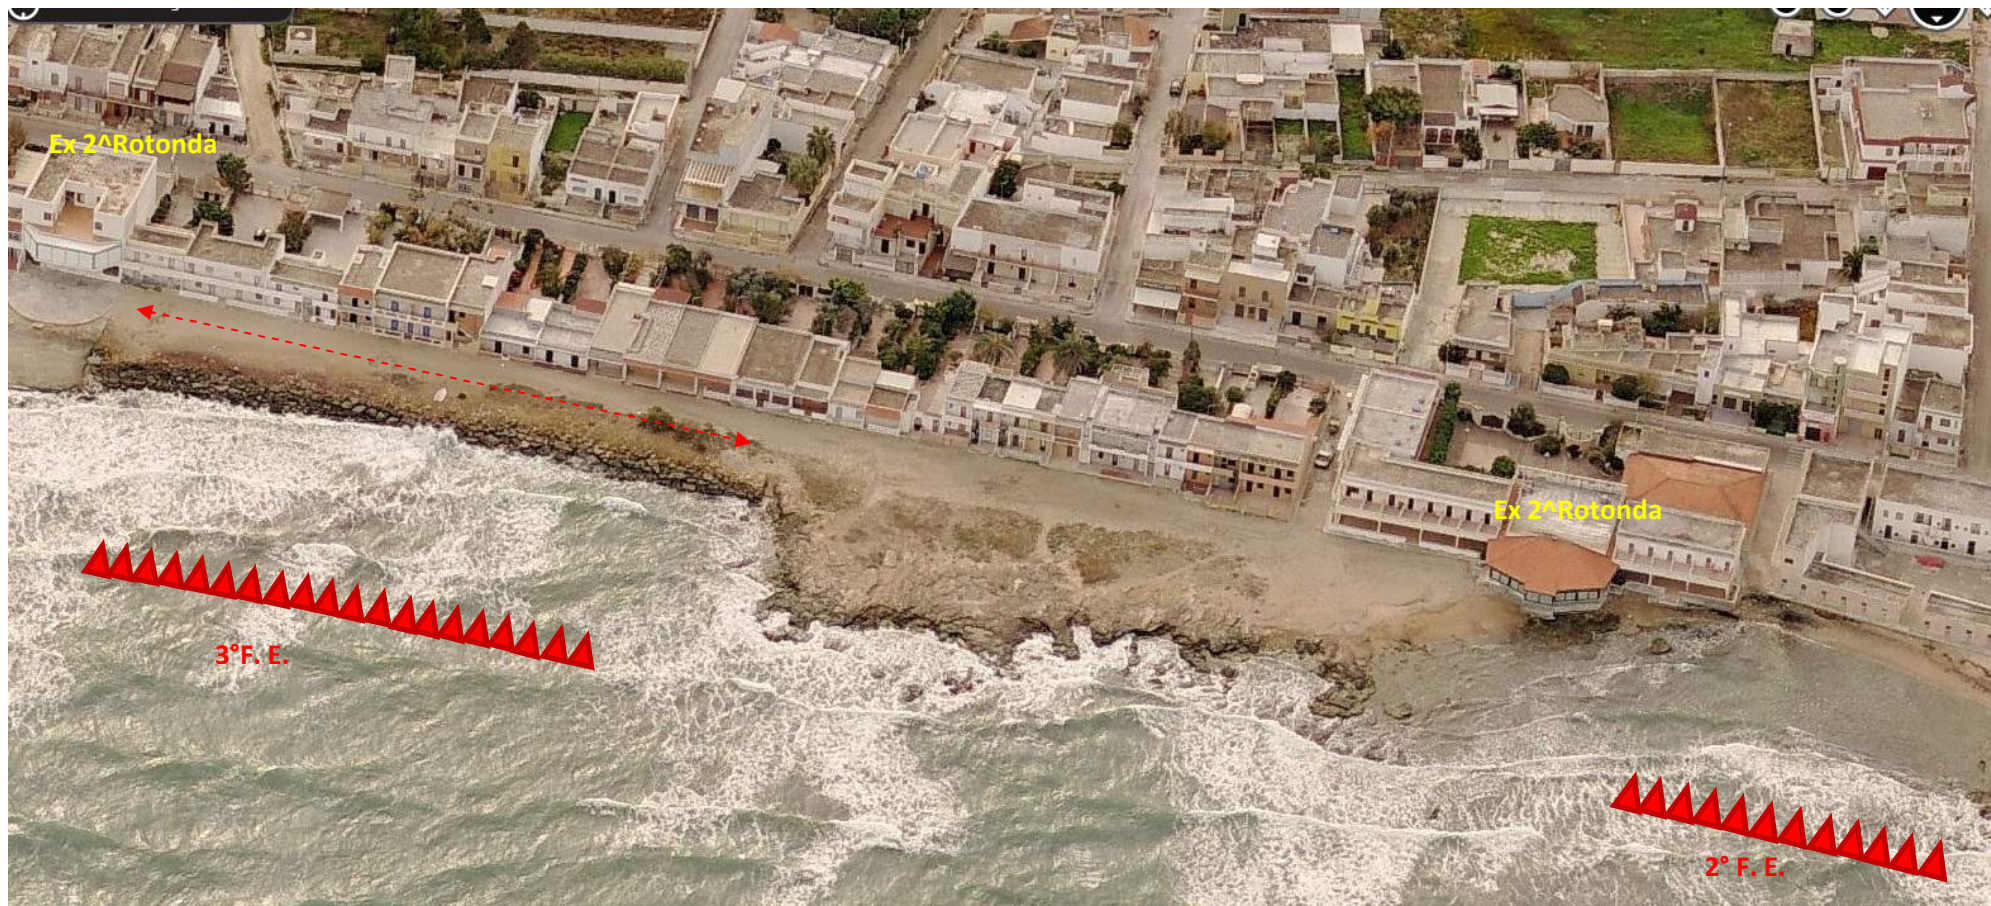
Figura 11 - **2° e 3° focus erosivo** - negli ultimi anni, il tratto litorale (3°f.e.) è stato oggetto di un ripascimento protetto, con una scogliera radente fronte mare a chiusura di un 'riempimento' in pietrame, quest'ultimo nascosto da una coltre di livellamento sabbioso superficiale

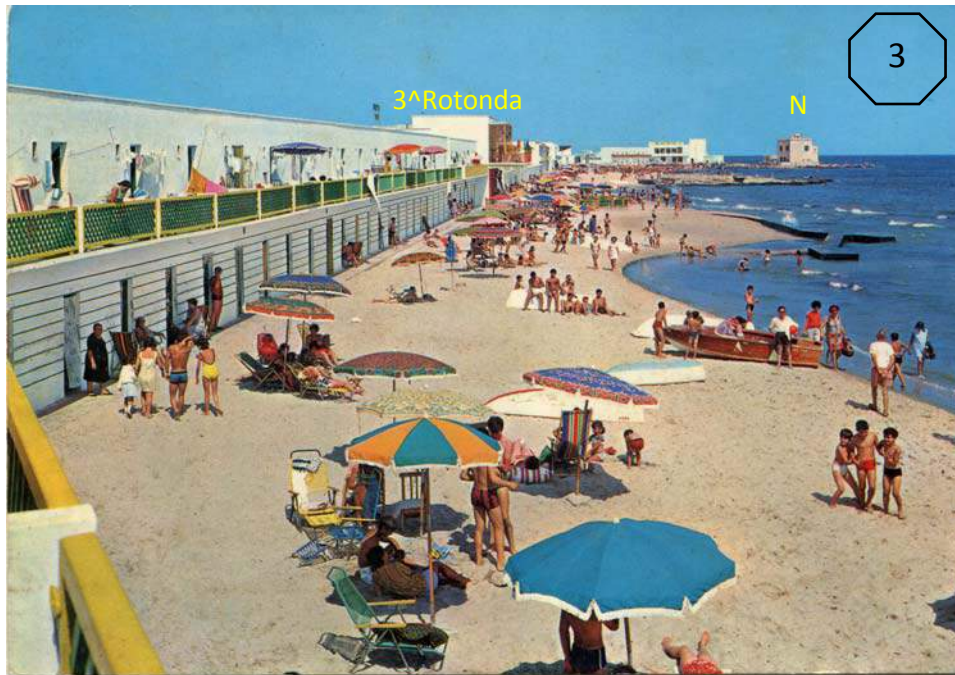
Foto di repertorio: 4° focus erosivo procedendo da Nord a Sud; in loc.tà "lido Mongiò", la spiaggia emersa bassa sabbiosa prospiciente la 3^a rotonda e (foto 4) il lato nord dello stabilimento balneare negli anni '80

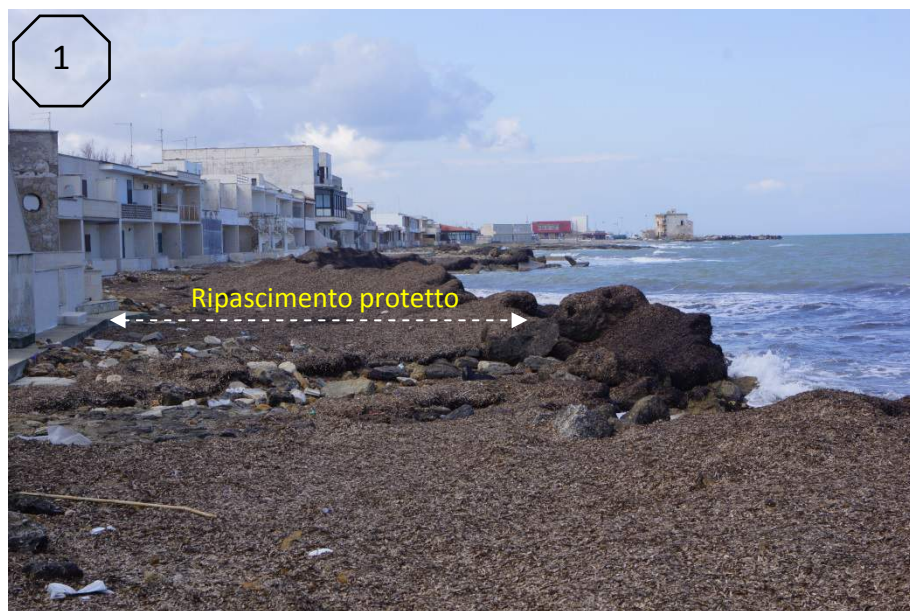
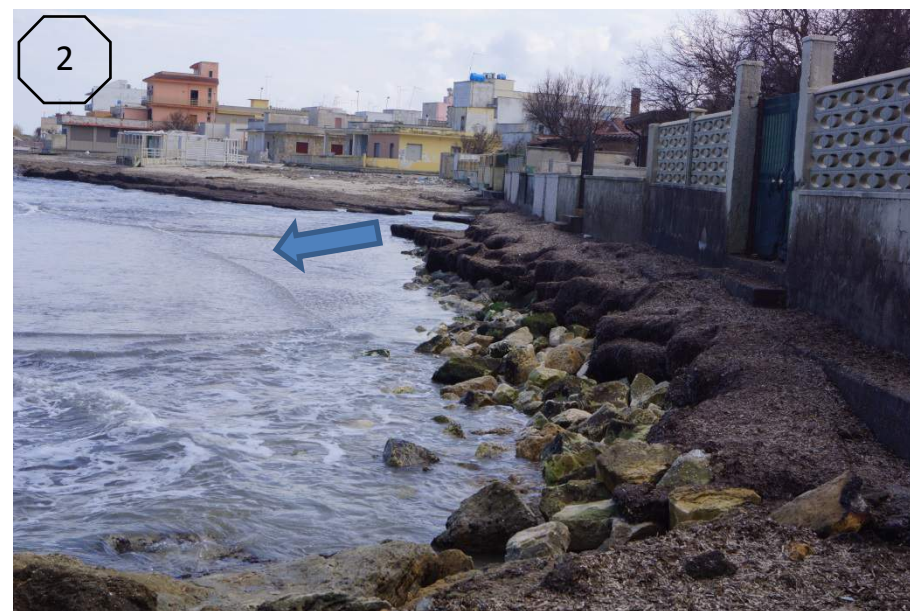
Vista a nord sugli edifici oggetto di intervento di difesa mediante “ripascimento protetto” con scogliera bassa a protezione di un riempimento in materiali lapidei calcarenitici; il punto ove trova sfogo il deflusso della falda profonda che incontra la linea di riva, con la localizzazione di una sorgente costiera in prossimità del margine di un edificio

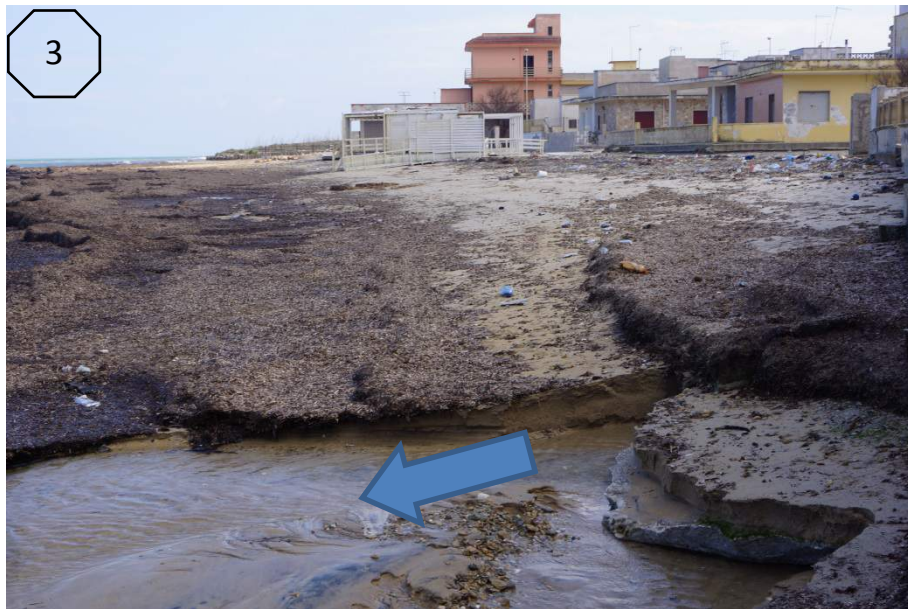
Gli edifici residenziali estivi nel contesto del 5° focus erosivo rilevato procedendo da nord a sud lungo il litorale di Casalabate; il tratto non è stato oggetto di interventi di ripascimento protetto, bensì di una zoccolatura rigida in cls a sostegno e difesa delle murature di recinzione, oramai collocate nella spiaggia sommersa; nell'area si rileva una sorgente costiera

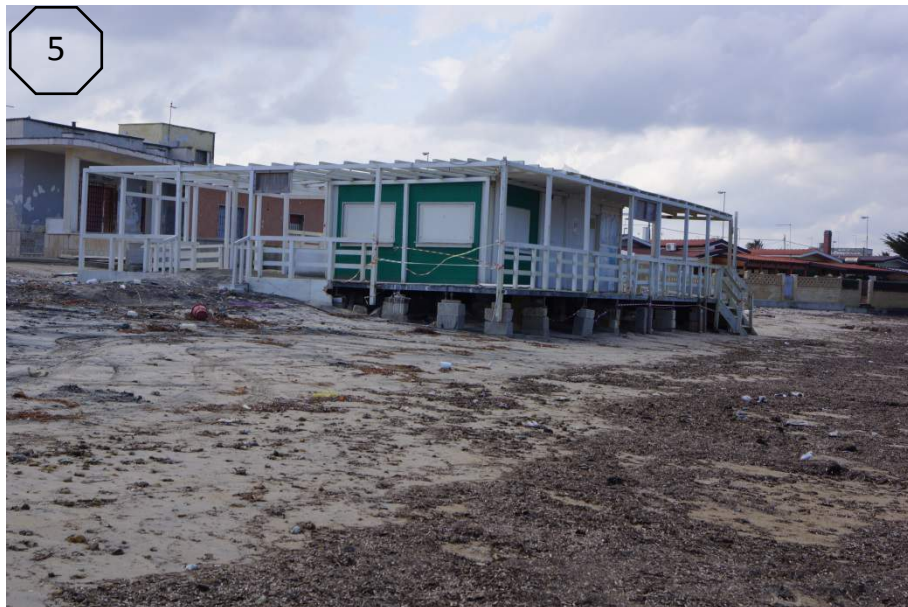
La spiaggia emersa, ove si colloca una delle strutture amovibili (stabilimento balneare), unitamente ad edifici residenziali e non, interessata da processi erosivi

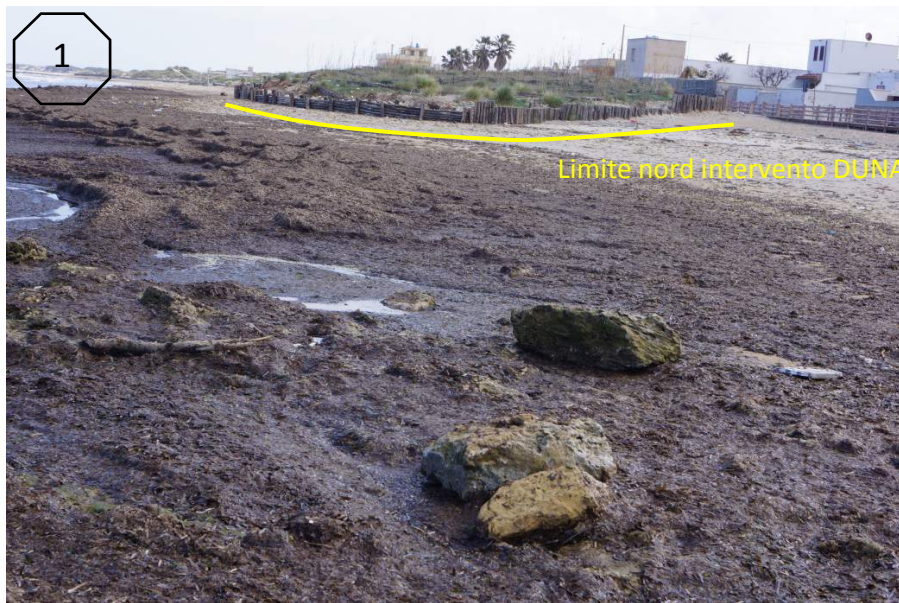
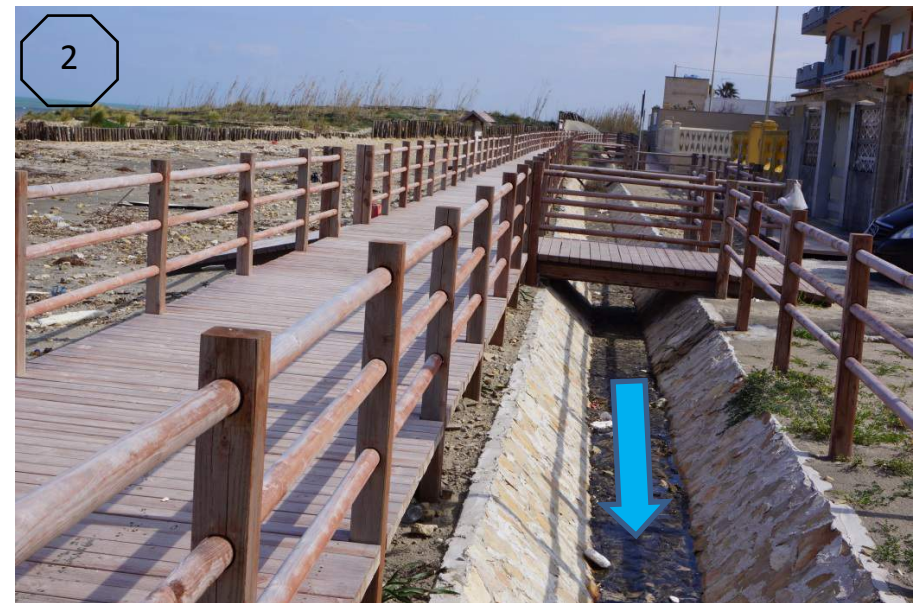
Lo spiaggiamento della Posidonia; sullo sfondo il relitto del cordone dunale oggetto di interventi di consolidamento negli anni 2011-2013; il canale di raccolta delle acque piovane che defluiscono a mare dalle strade interne

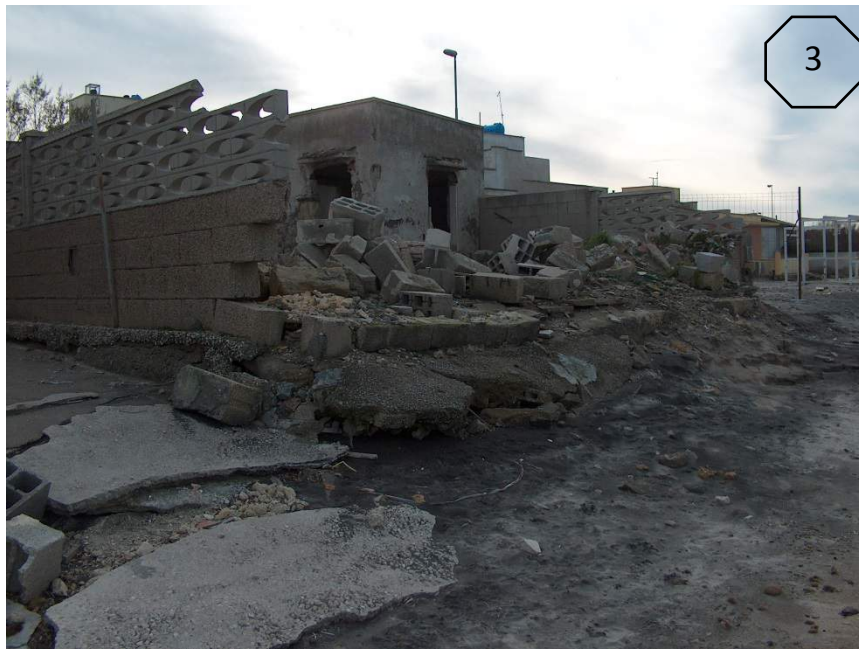
3

La fascia costiera, nel caso specifico una spiaggia bassa sabbiosa, è invasa da opere irrazionali, che non tengono conto del substrato sabbioso mobile e altamente dinamico del margine costiero ove esse vengono collocate

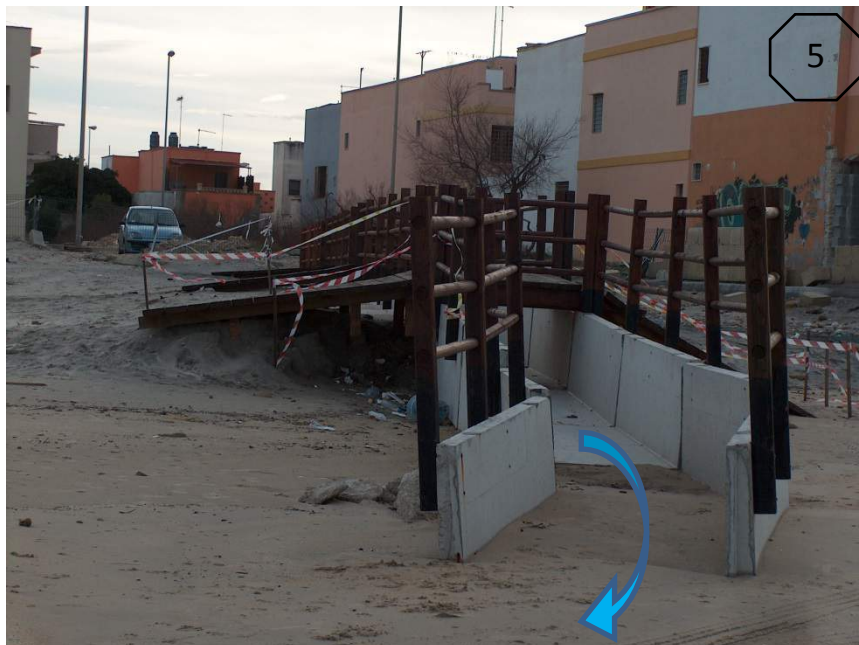
5

Lo scarico del canale pluviale che raccoglie le acque piovane che defluiscono dalle strade interne del tessuto urbano e, a dx, la palizzata in legno che ha consolidato (2012) l'inizio (limite nord) del cordone dunale relitto

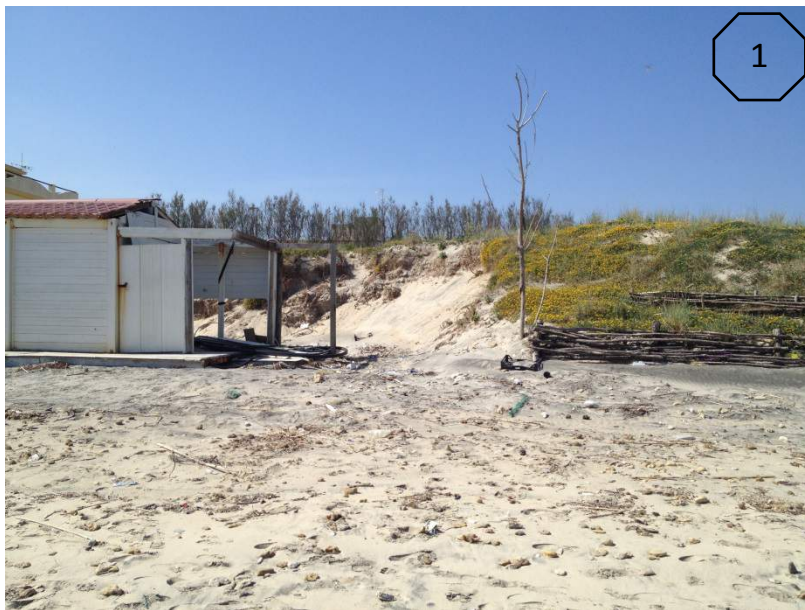
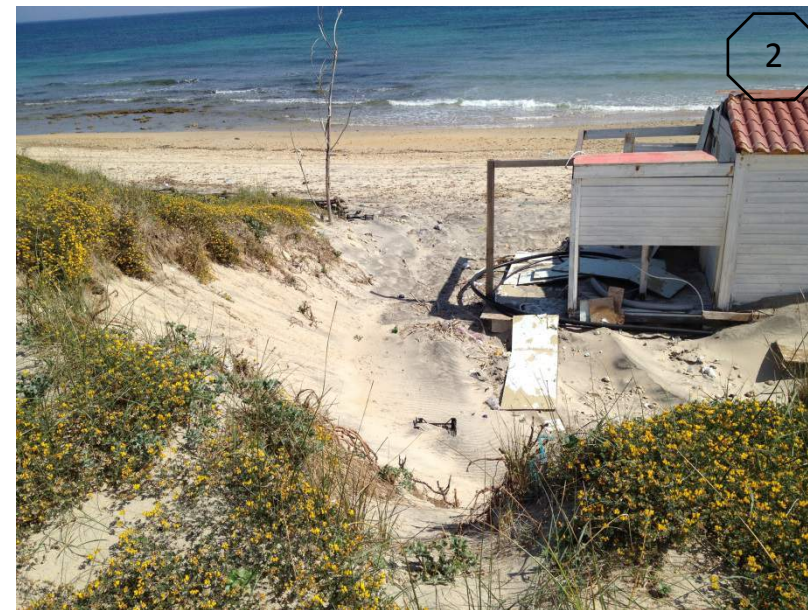
Il cordone dunale sottoposto a interventi conservativi e di restauro morfologico, interrompe la sua continuità in prossimità di strutture amovibili per attività/servizi balneari (Maracaibo)

Figura 19 - Un tratto del cordone dunale relitto che necessita di essere restaurato sotto l'aspetto morfologico e vegetazionale; tale intendimento, non ha ragione di essere attuato prima dell'esecuzione di un ripascimento protetto della spiaggia sommersa ed emersa

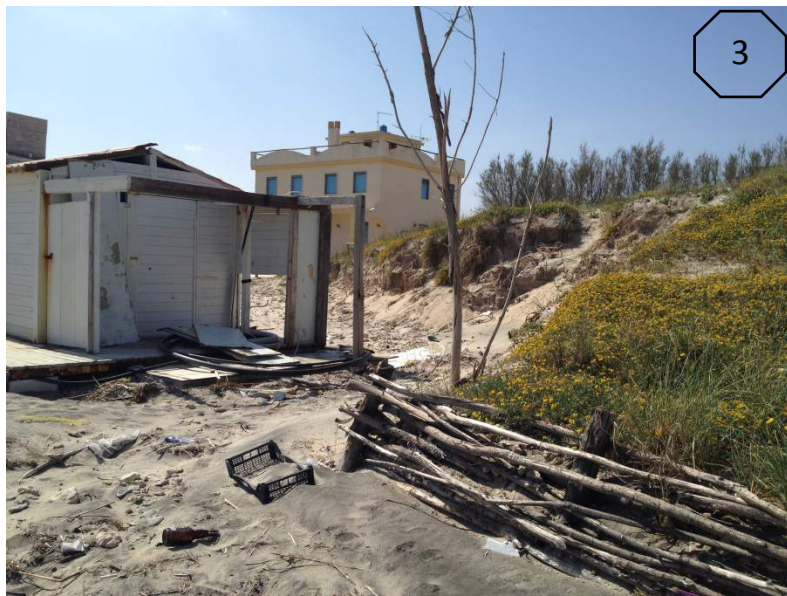
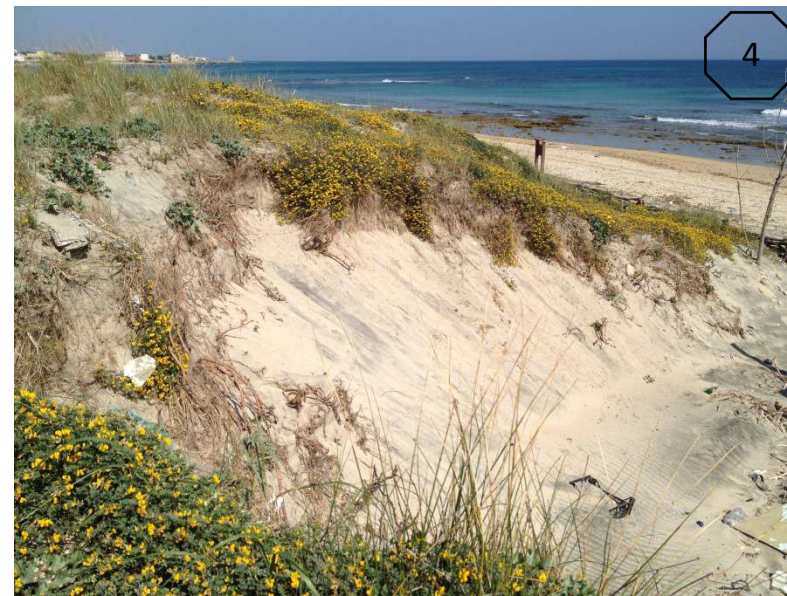
La soluzione di continuità morfologica e ambientale attraverso lo svuotamento sabbioso del cordone dunale, si traduce con una drastica diminuzione del sistema di difesa naturale della linea di costa difficile da riequilibrare con gli interventi di ingegneria naturalistica
