COMUNE DI TREPUIZZI

Marina di Casalabate

Relazione Geologica per tratto litorale e criticità in atto

Rev. 02 - Maggio 2015

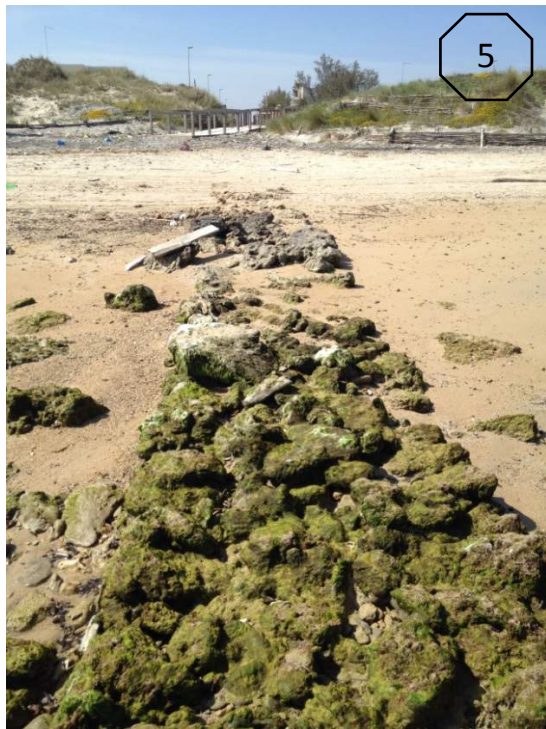
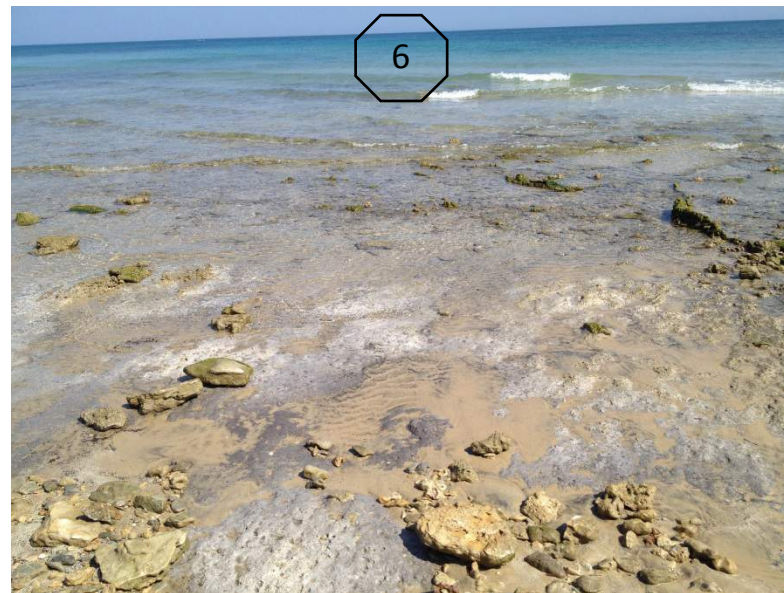
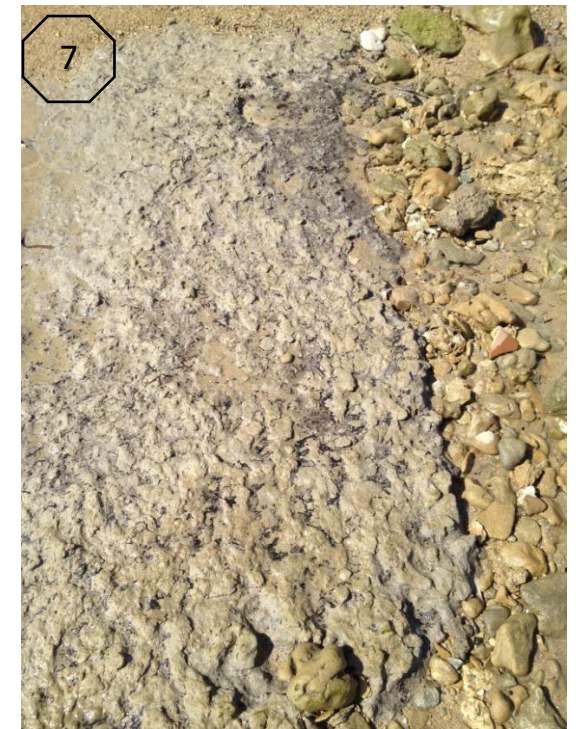
L'allineamento dei resti murari riaffiorati in seguito all'erosione della spiaggia emersa in prossimità dello stabilimento balneare; a seguito della erosione incipiente del margine costiero, è riaffiorato il tetto del substrato argillo-sabbioso semipermeabile sul quale si è sviluppato l'ambiente palustre.

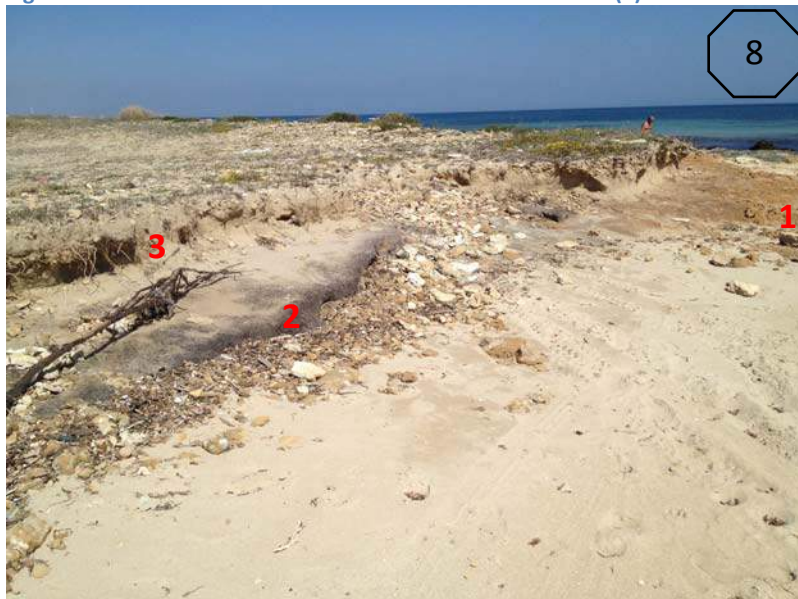
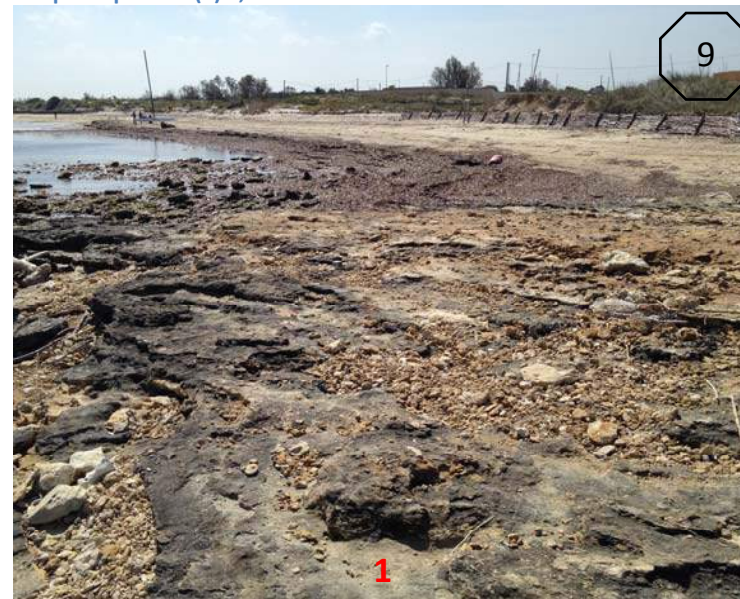
I vari livelli stratigrafici affioranti: 1) calcareniti laminari pleistoceniche con vari livelli di laterizzazione superficiale corrispondenti a variazioni eustatiche del livello marino; 2) substrato palustre; 3) base del cordone dunale abraso

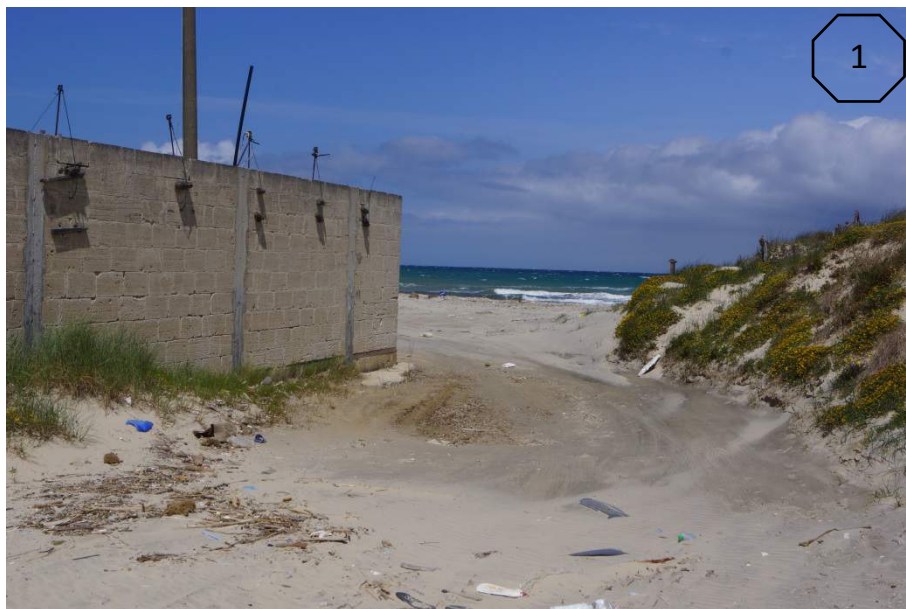
Figura 21 - 6° focus erosivo - Il tratto costiero dove ha inizio il toponimo IGM di “posto dei trepuzzini”, forma litorale dinamica del cordone dunale; nell’area in rosso, l’evidenza della interruzione della continuità morfologica della duna (giallo), sostituita dalla edificazione incontrollata di residenze estive (rosso). È un focus erosivo di tipo diffuso, su ca. 1100 m di duna

L’interruzione della continuità morfologica della duna per una erronea localizzazione di 2^ case sull’ambiente dinamico e in continua evoluzione della spiaggia emersa e del cordone dunale

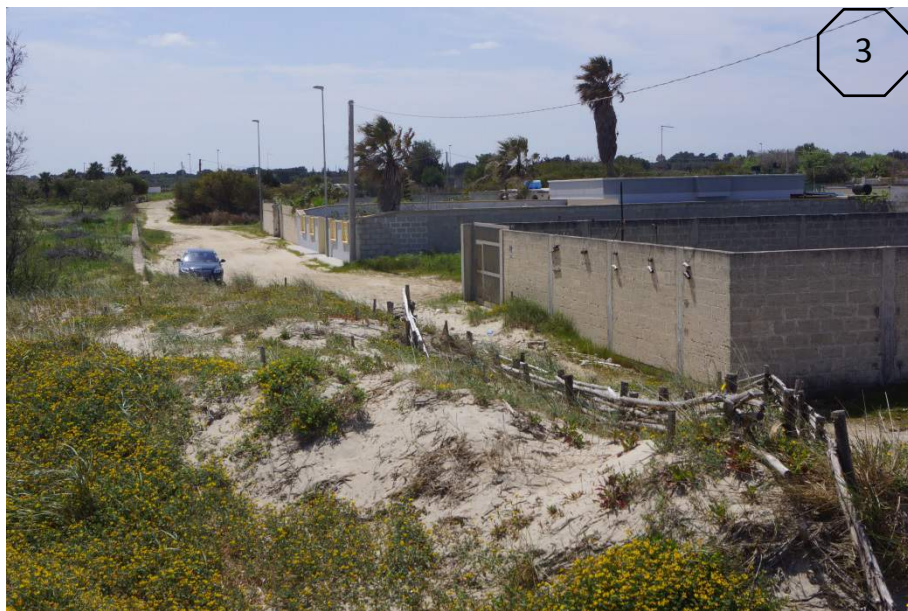
L'interferenza della proprietà privata col sistema della fascia costiera si traduce in una interruzione di netto della continuità geomorfologica, paesaggistica e ambientale del cordone dunale indicato dall'IGM sc. 1:25000 come "posto dei trepuzzini"

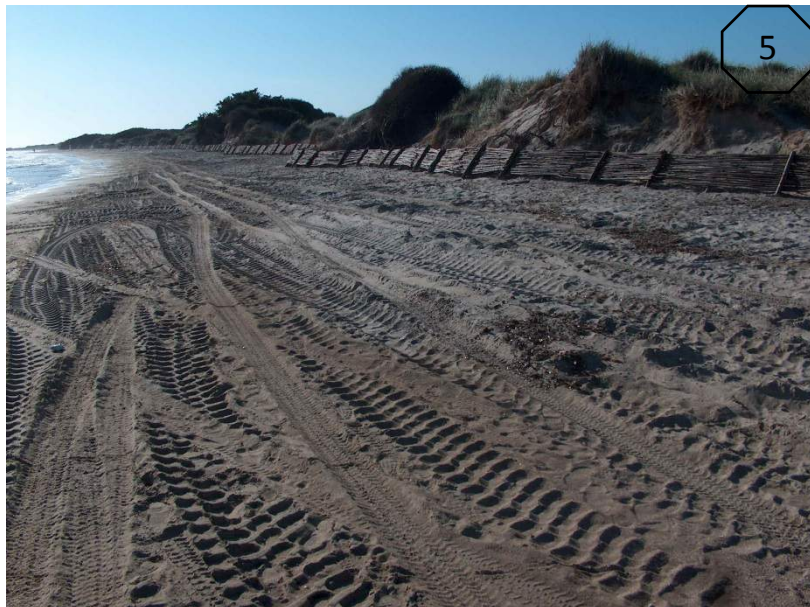
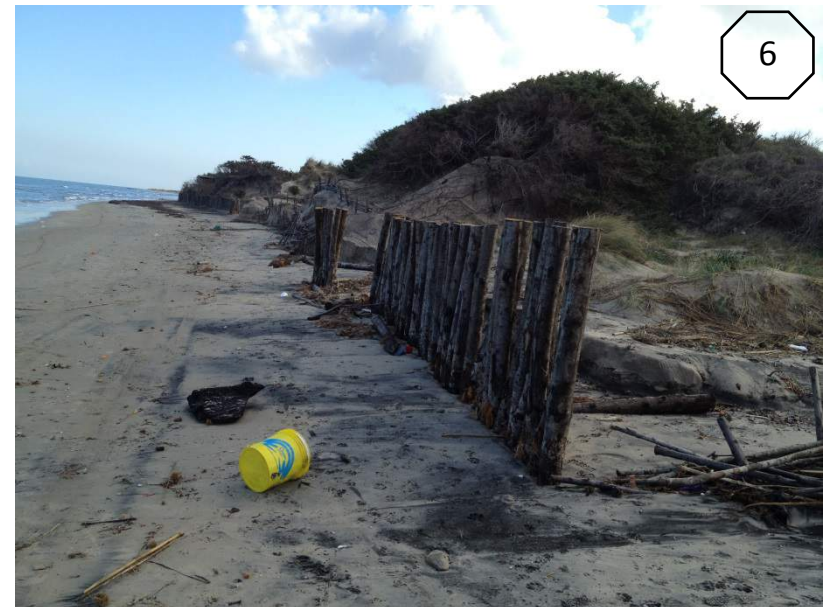
Il cordone dunale è interessato da un livello erosivo praticamente incontrollato, senza soluzione di continuità: i recenti interventi di consolidamento della duna mediante palizzate, fascinate, viminate e georeti in canapa, poco o nulla hanno potuto contro le mareggiate.

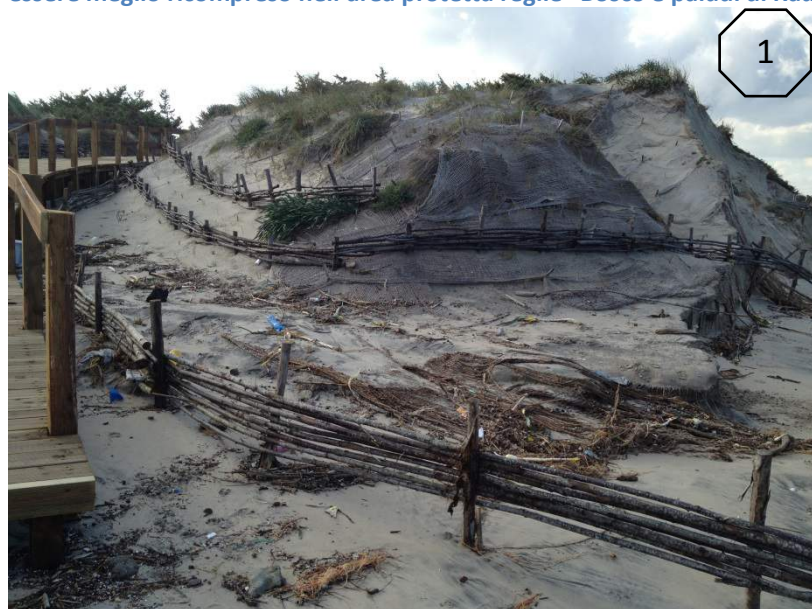
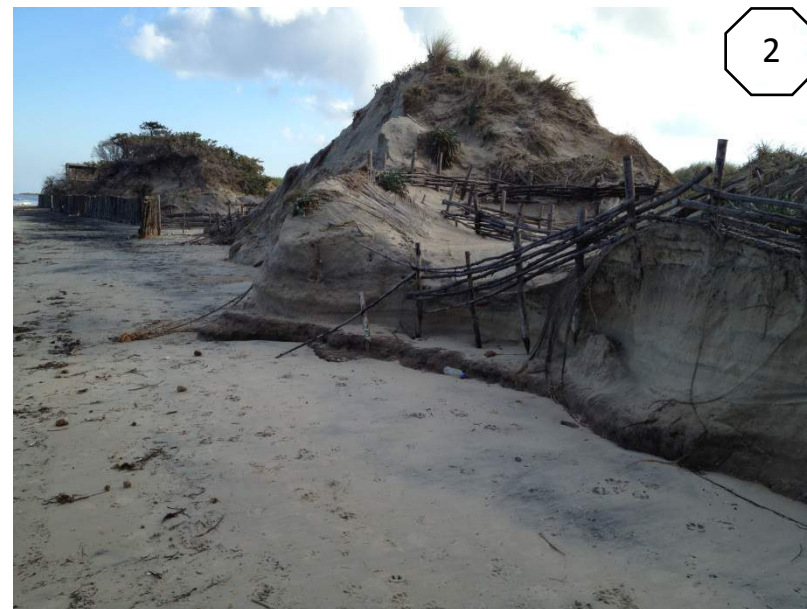
Figura 22 - 6° focus erosivo – limite sud del bene ambientale-paesaggistico riferito agli UC – Ulteriori Contesti “DUNE” e riferito al cordone dunale di “posto dei trepuzzi” su tavoletta I.G.M. “Mass. la Badessa” III° N.E.. L’intervento di consolidamento del cordone dunale di “posto dei trepuzzi”, eseguito con le tecniche e i materiali dell’ing.ria naturalistica: palizzate, fascinate, viminate e georeti; non hanno fermato il pesante processo erosivo che sta obliterando il cordone dunale; esso costituisce un bene ambientale e paesaggistico che potrebbe essere meglio ricompreso nell’area protetta reg.le “Bosco e paludi di Raucio”

I lavori di consolidamento e stabilizzazione del cordone dunale di “posto dei Trepuzzi” (IGM sc. 1:25.000) poco o nulla hanno potuto contro l’energia del moto ondoso incidente

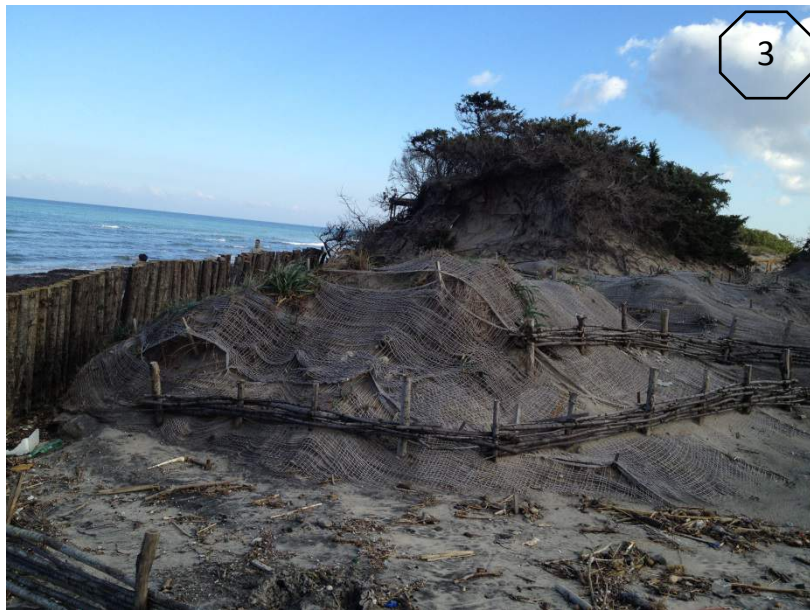
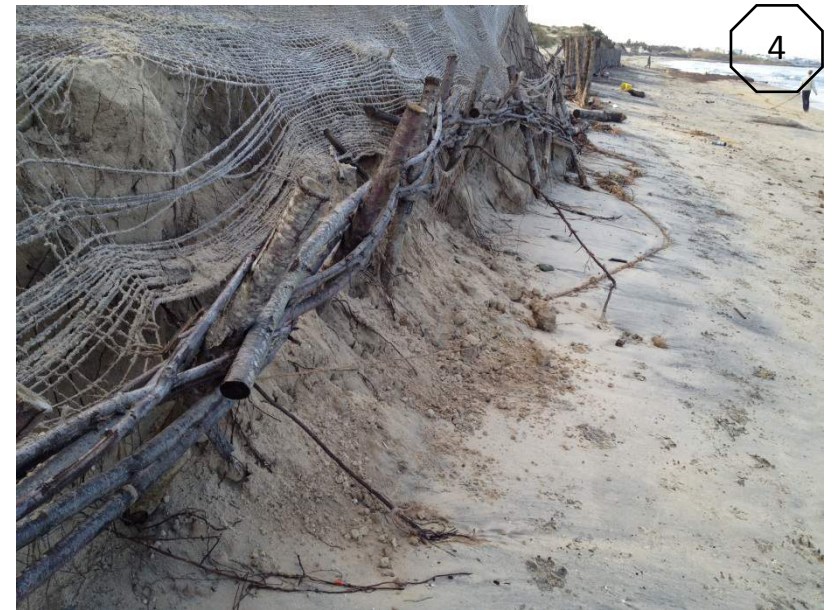
Dopo una intensa mareggiata estiva il cordone dunale è pesantemente intaccato sia al piede che sul fianco, laddove, l'instabilità geomorfologica suggerisce l'applicazione dell'art. X delle NTA del PAI Puglia; l'ingegneria naturalistica poco o nulla può su un margine costiero attivo, in continua evoluzione dinamica che ha registrato un trend di deficit di materiali sabbiosi per l'alimentazione della prima fascia costiera (spiaggia emersa e sommersa, corpi dunali).

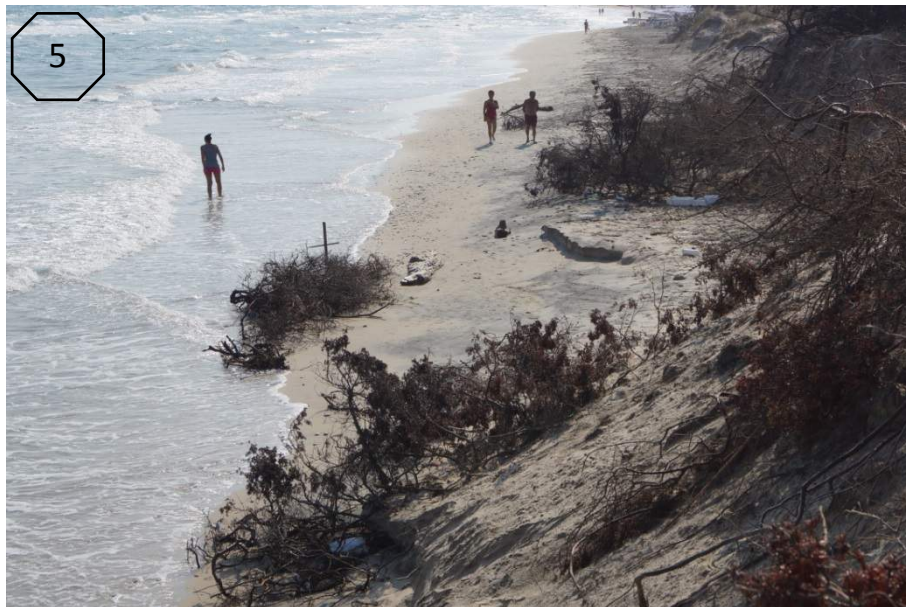
Gli effetti della violenta mareggiata estiva sul corpo dunale, con la preziosa vegetazione arbustiva del ginepro coccolone, oramai sradicata ed in acqua. Le piante residue, con gli apparati radicali esposti fronte mare, subiscono una progressiva intossicazione da cloruri.

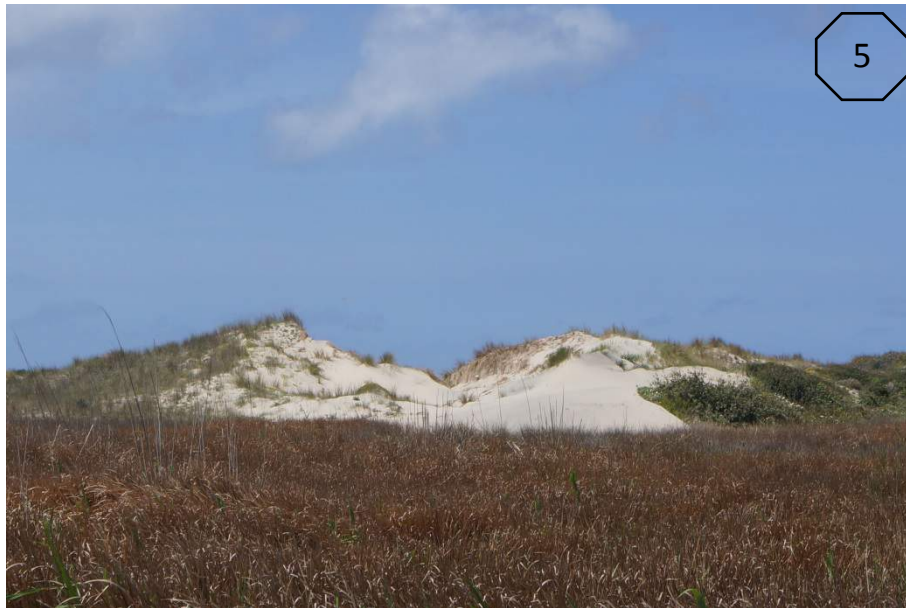
L'evidenza di una duna mobile e in movimento dinamico è testimoniato da questa nuova lingua sabbiosa sviluppatasi nel retroduna laddove, però insistono fabbricati ed edifici che bloccano il libero spostamento delle masse sabbiose dunali (forme eoliche)

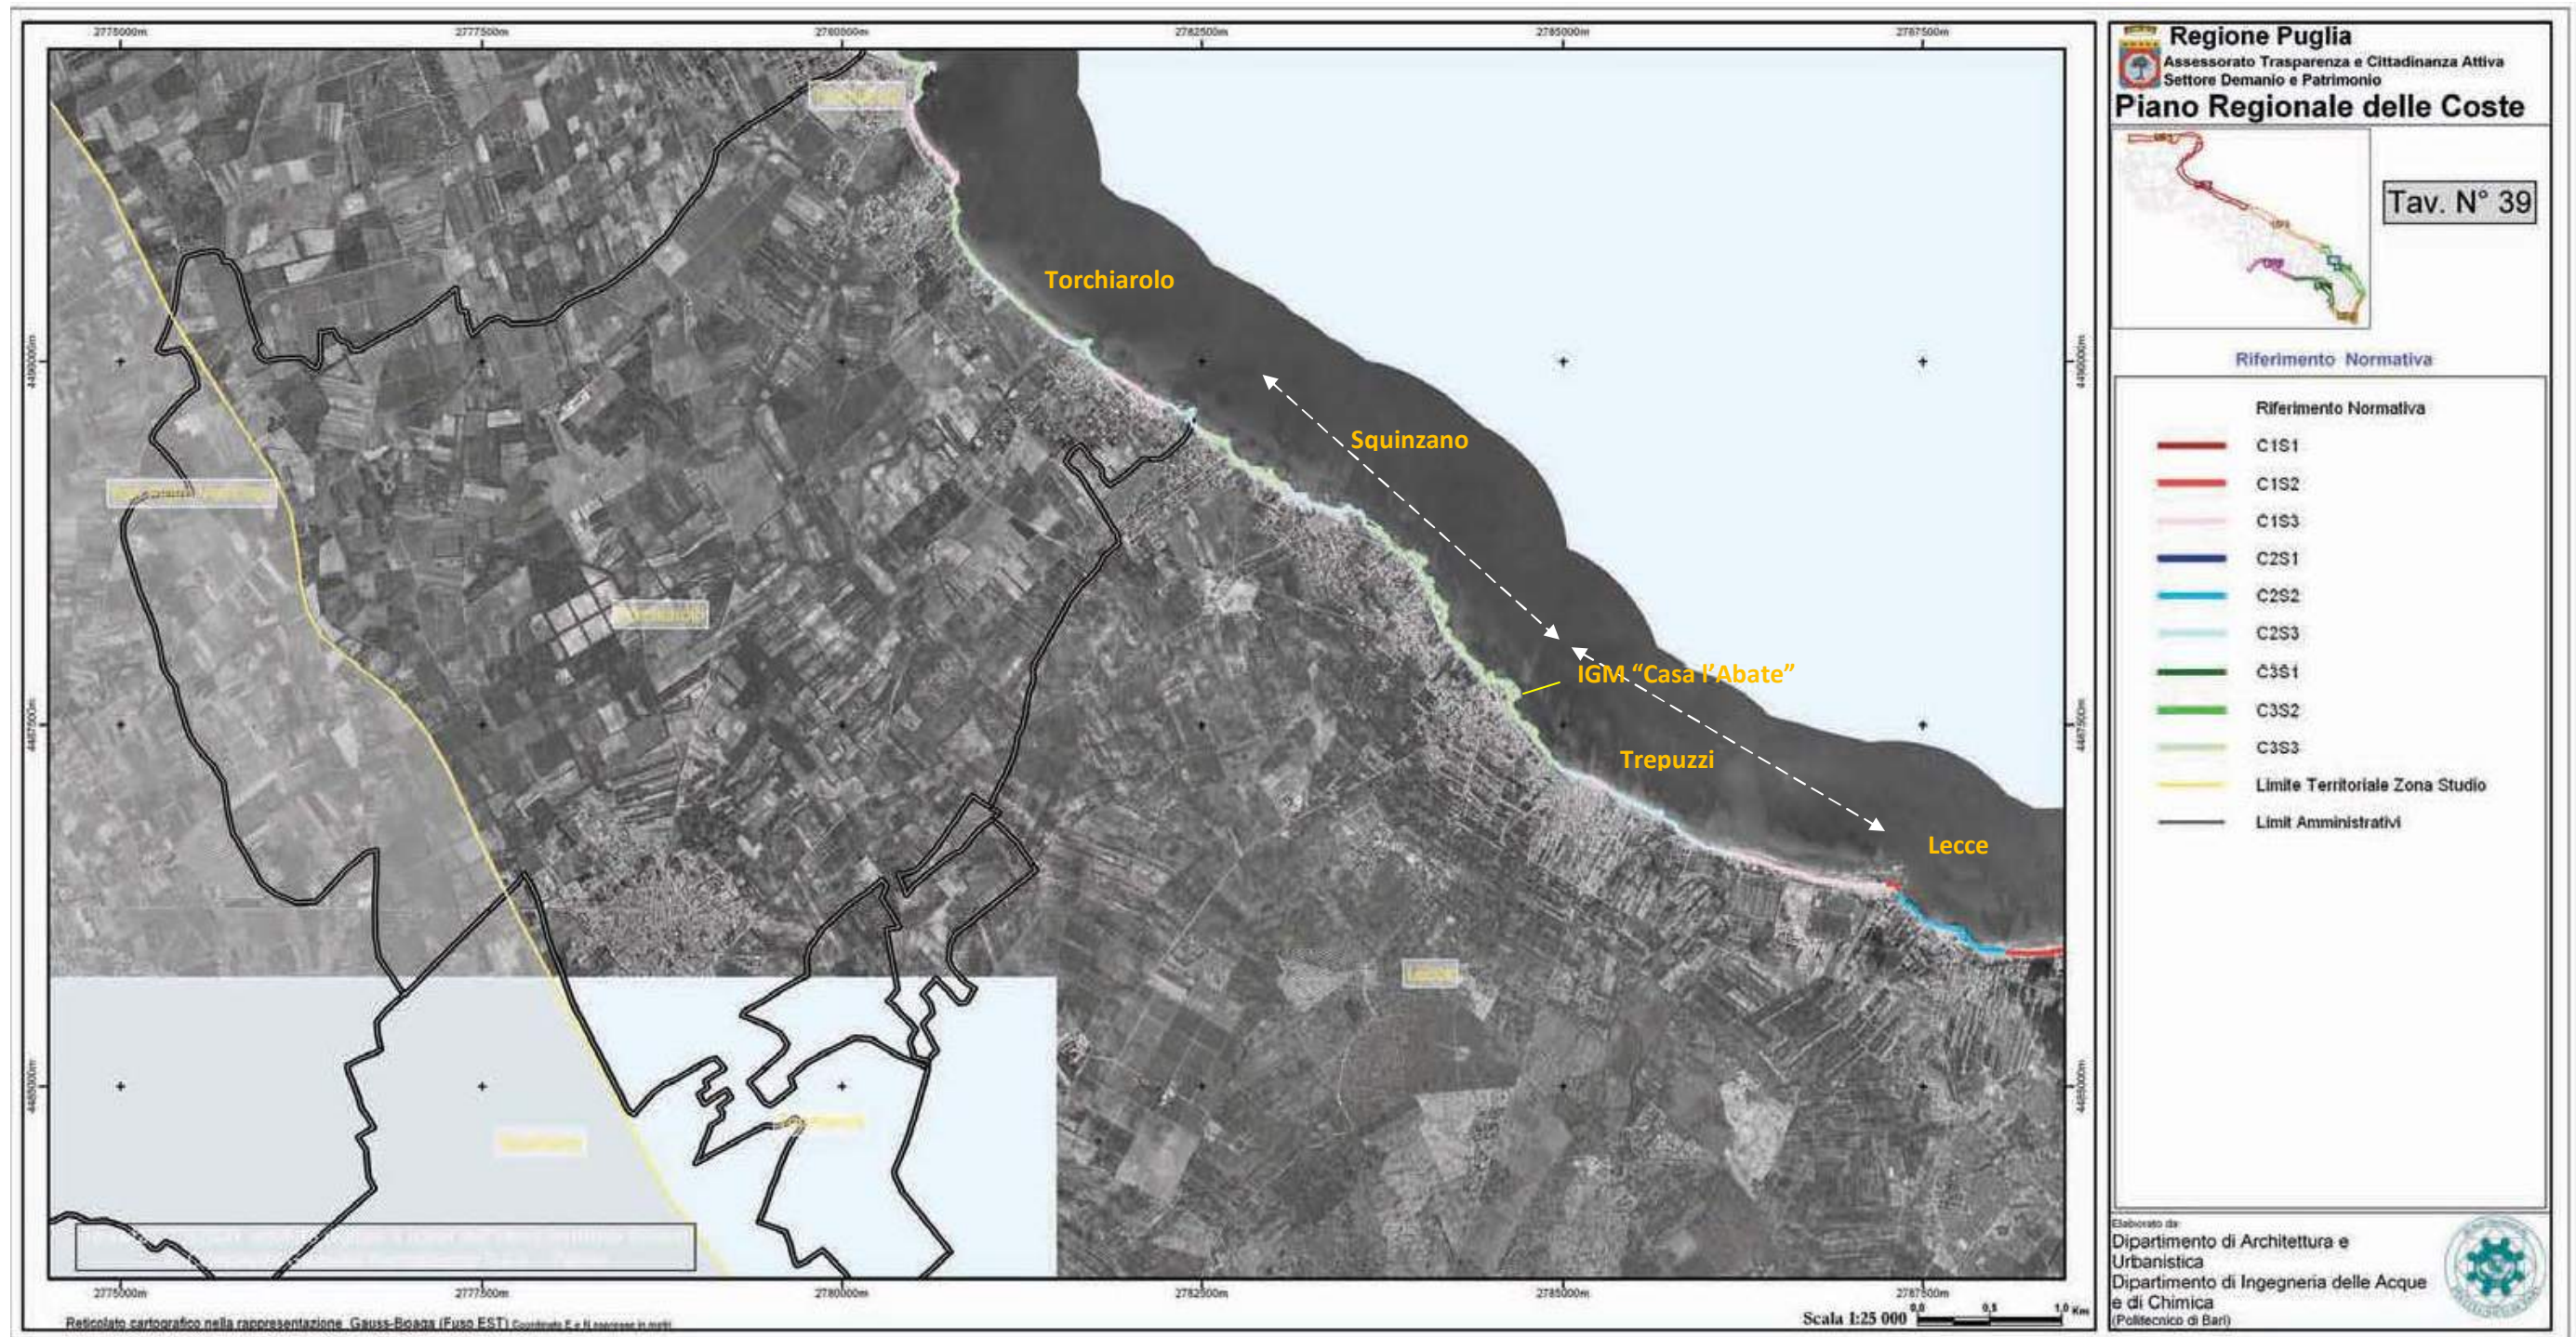
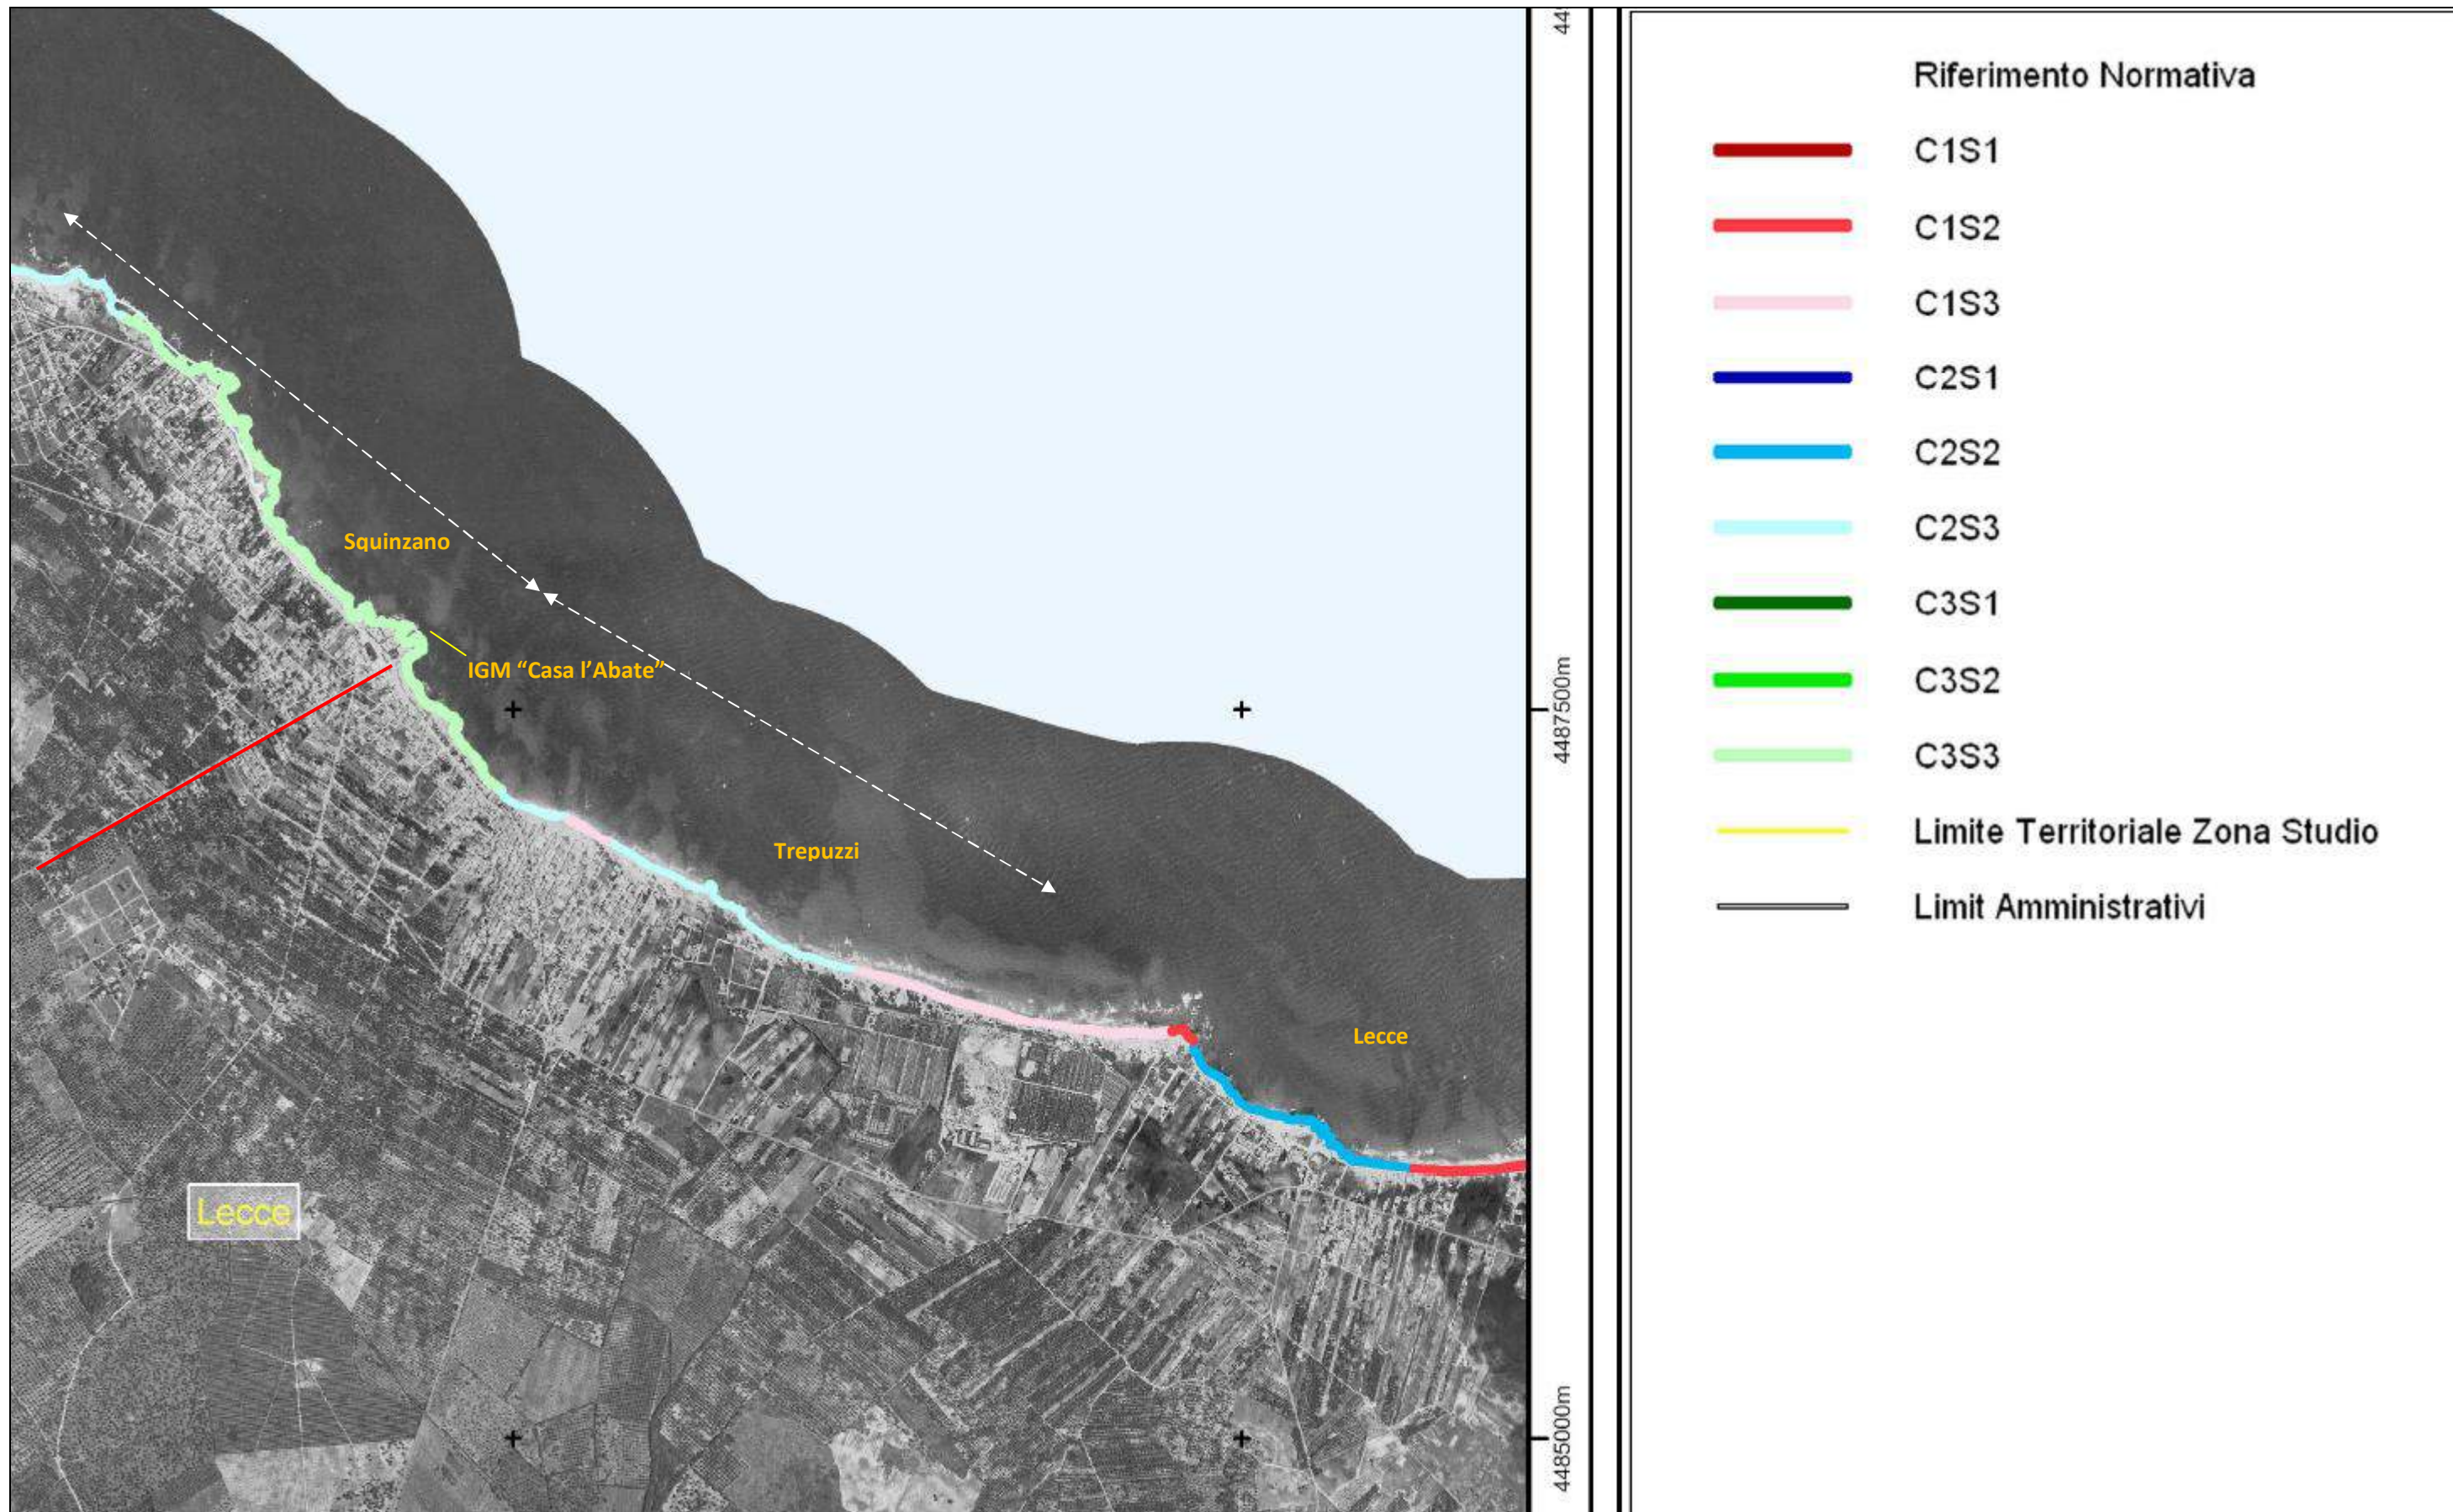
Figura 31 - Il documento cartografico ufficiale allegato al PRC "Riferimento Normativa", su BUR puglia n.31 del 29.02.2012 vol. III e, del quale si propone la modifica del combinato disposto tra Criticità e Sensibilità, in riferimento al livello erosivo del cordone dunale (Criticità) ed alla valenza ambientale e paesaggistica (Sensibilità) appunto, del cordone dunale (IGM "posto dei trepuzzi") che dovrebbe essere ricompreso nel Parco Nat.le Reg.le "Bosco e paludi di Raucio"

Zoom sul documento cartografico precedente di fig. 31, allegato al PRC "Riferimento Normativa", su BUR puglia n.31 del 29.02.2012 vol. III, del quale si propone la modifica del combinato disposto tra Criticità e Sensibilità,

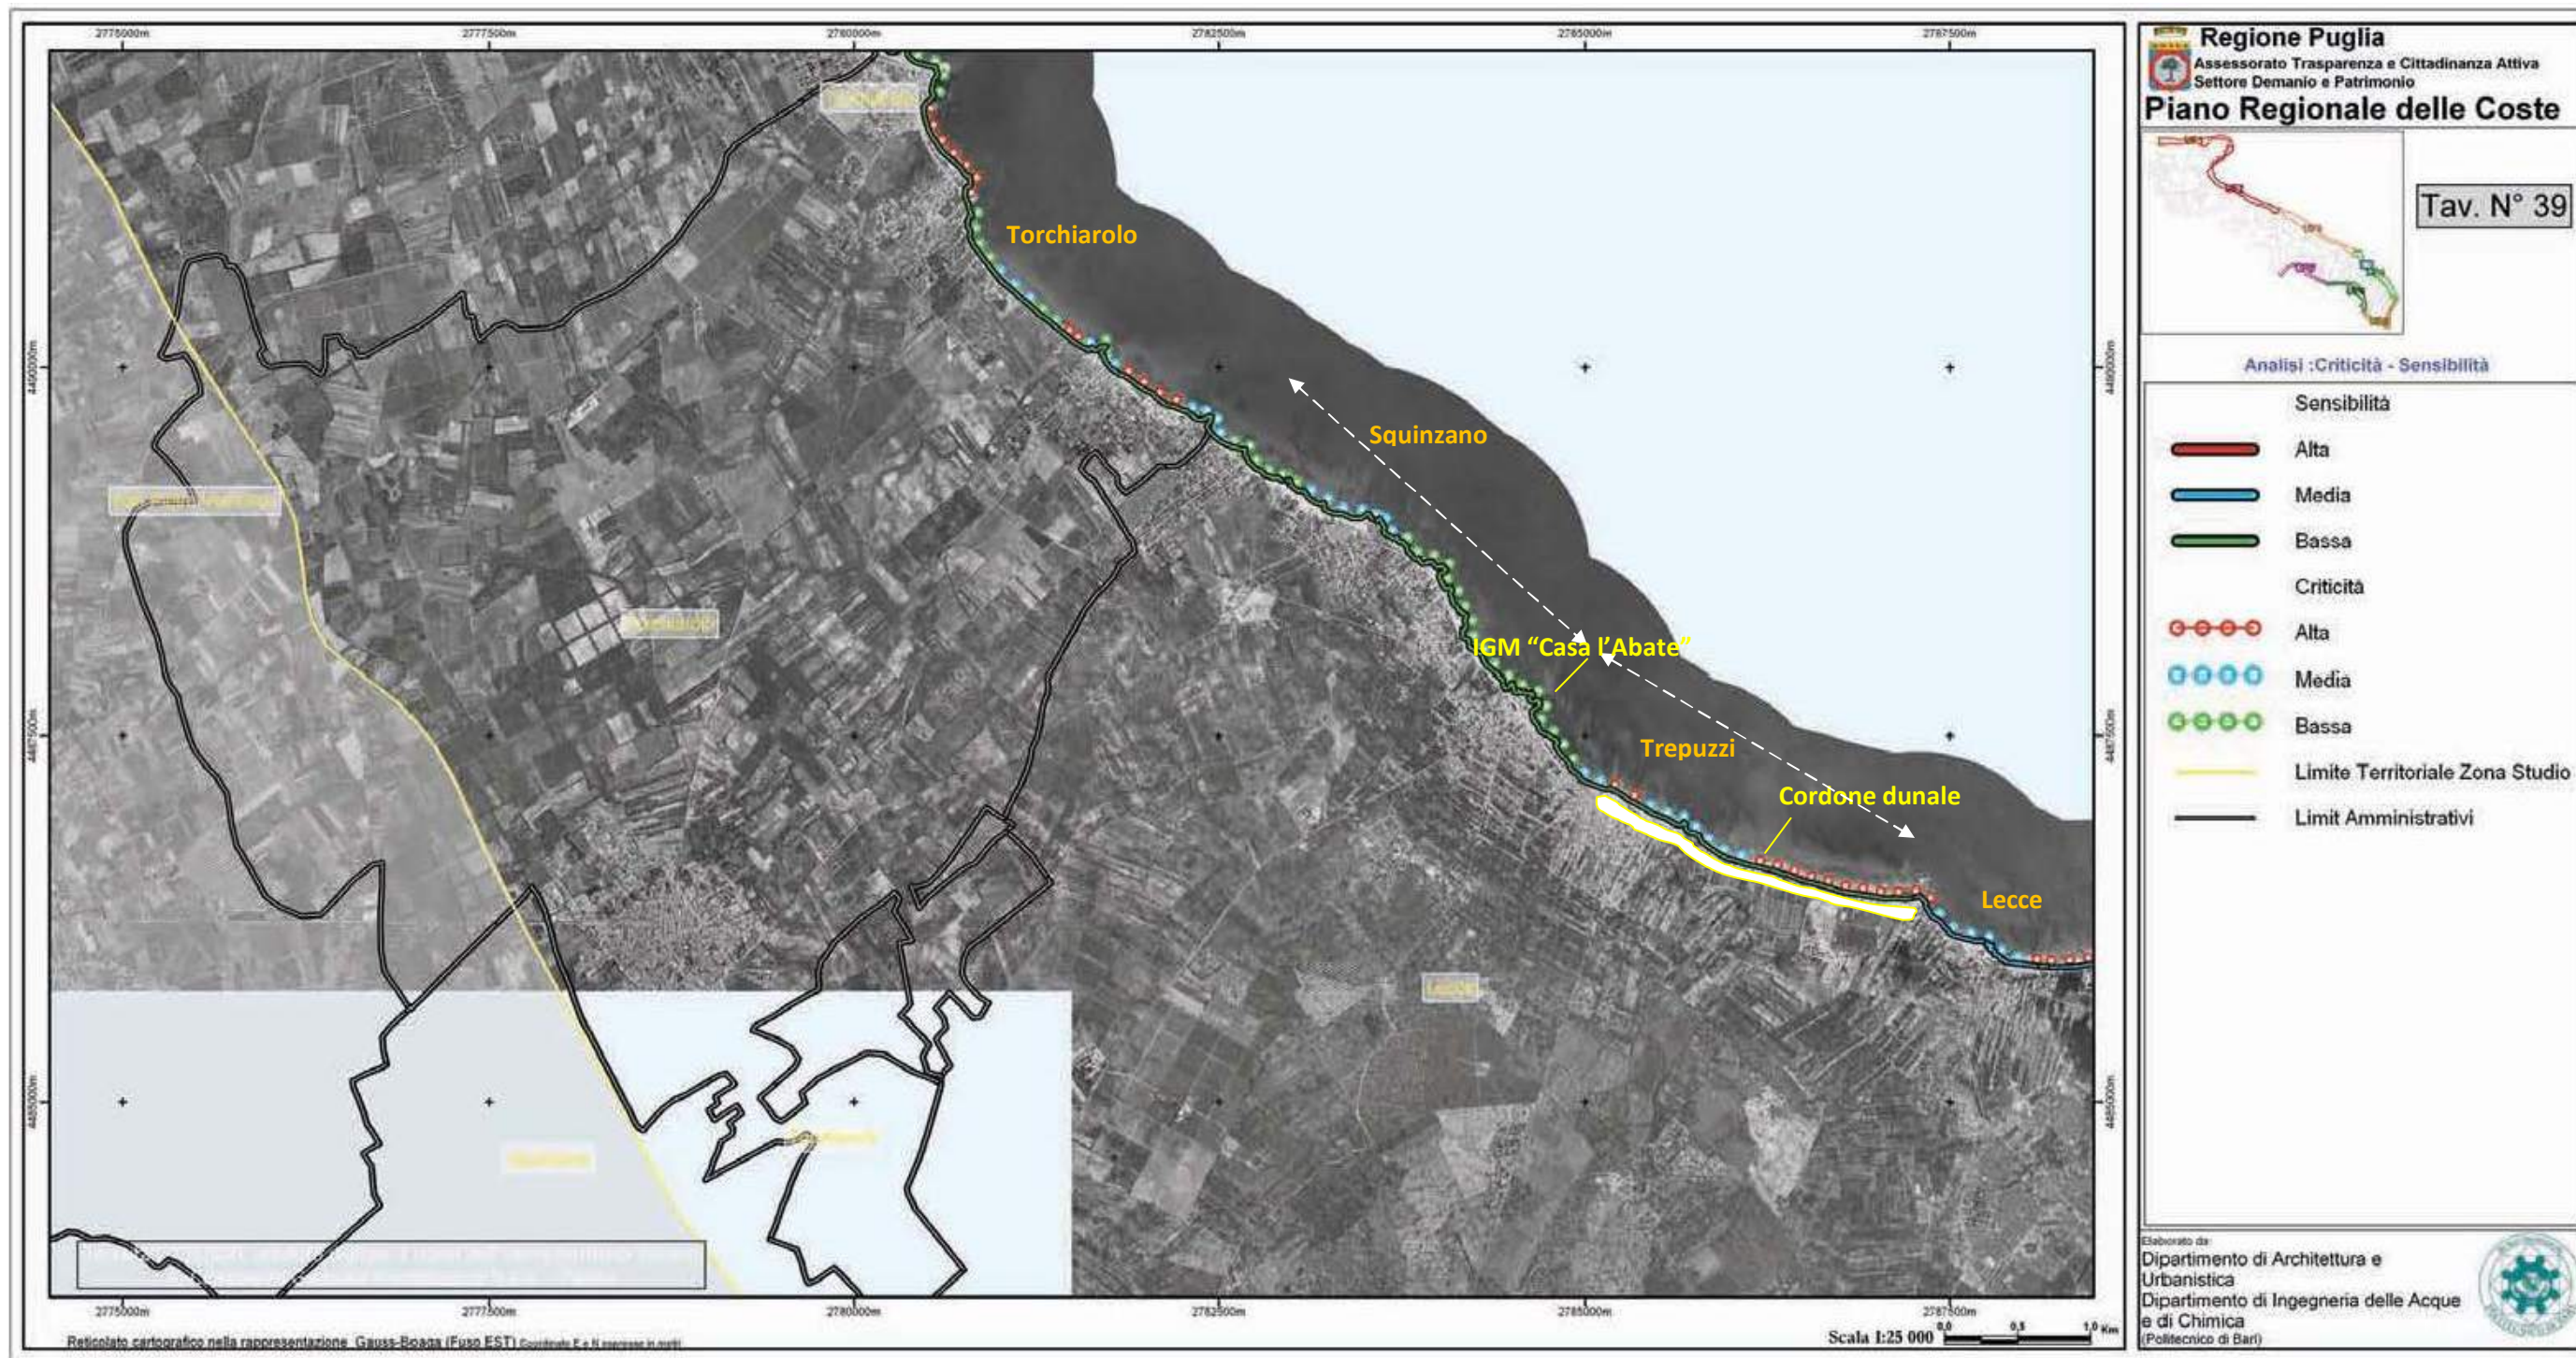
Figura 32 - Il documento cartografico ufficiale allegato al PRC **"ANALISI: CRITICITA' – SENSIBILITA"**, su BUR puglia n.31 del 29.02.2012 vol. III e, del quale si propone la modifica sia della Criticità (in riferimento al livello erosivo del cordone dunale) che della Sensibilità (in rifm. alla valenza ambientale e paesaggistica, appunto, del cordone dunale di cui all'IGM "posto dei trepuzzini").

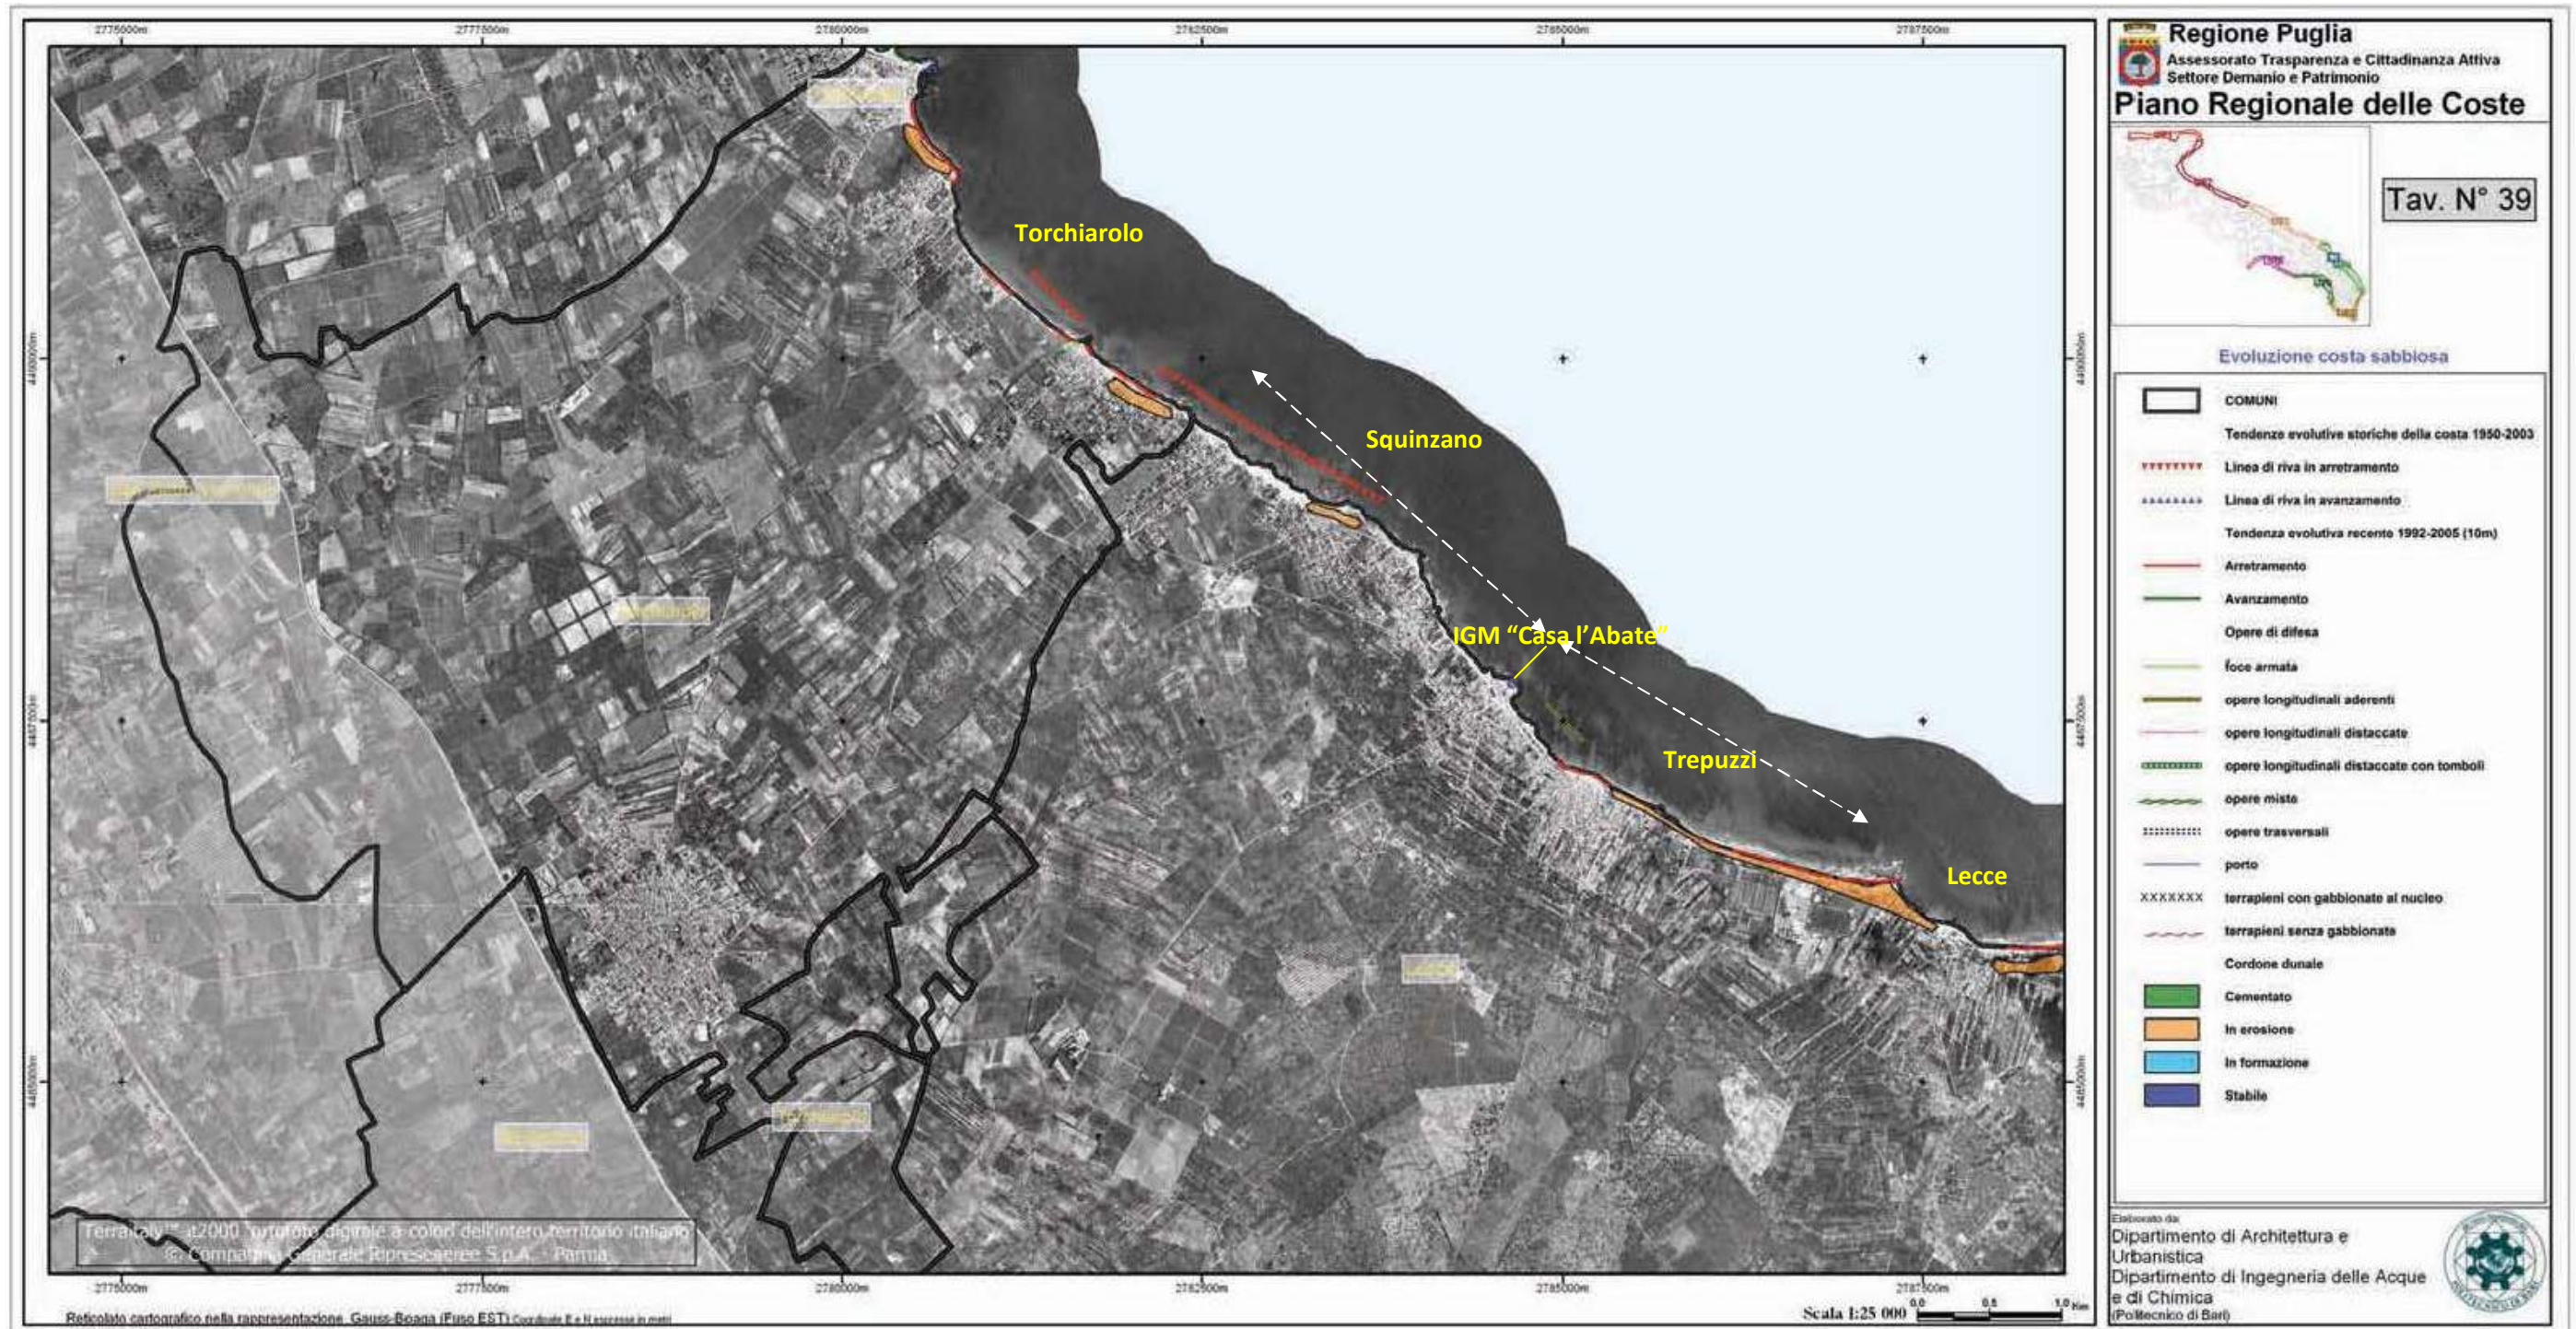
Figura 33 - Il documento cartografico ufficiale allegato al PRC "EVOLUZIONE DELLA COSTA SABBIOSA", su BUR puglia n.31 del 29.02.2012 vol. III e, del quale bisognerà chiedere formalmente la modifica per il recepimento della LR n. 30/2011 "Marina di Casalabate: modifica delle circoscrizioni territoriali dei comuni di Lecce, Trepuzzi e Squinzano" documenta una **linea di riva in arretramento** (Squinzano, limite nord con Torchiarolo) rappresentata in rifm. ai codici (simbologia) del SGN - Servizio Geologico Naz.le con i triangoli rossi con vertici rivolti verso riva; ulteriore dato cartografico testimonia un **cordone dunale "in erosione"**, noto come duna di "Posto dei trepuzzini", ed una "tendenza evolutiva recente 1992-2005" in **arretramento** per taluni tratti della costa sud del comune di Trepuzzi
