COMUNE DI TREPUIZZI

Marina di Casalabate

Relazione Geologica per tratto litorale e criticità in atto

Rev. 02 - Maggio 2015

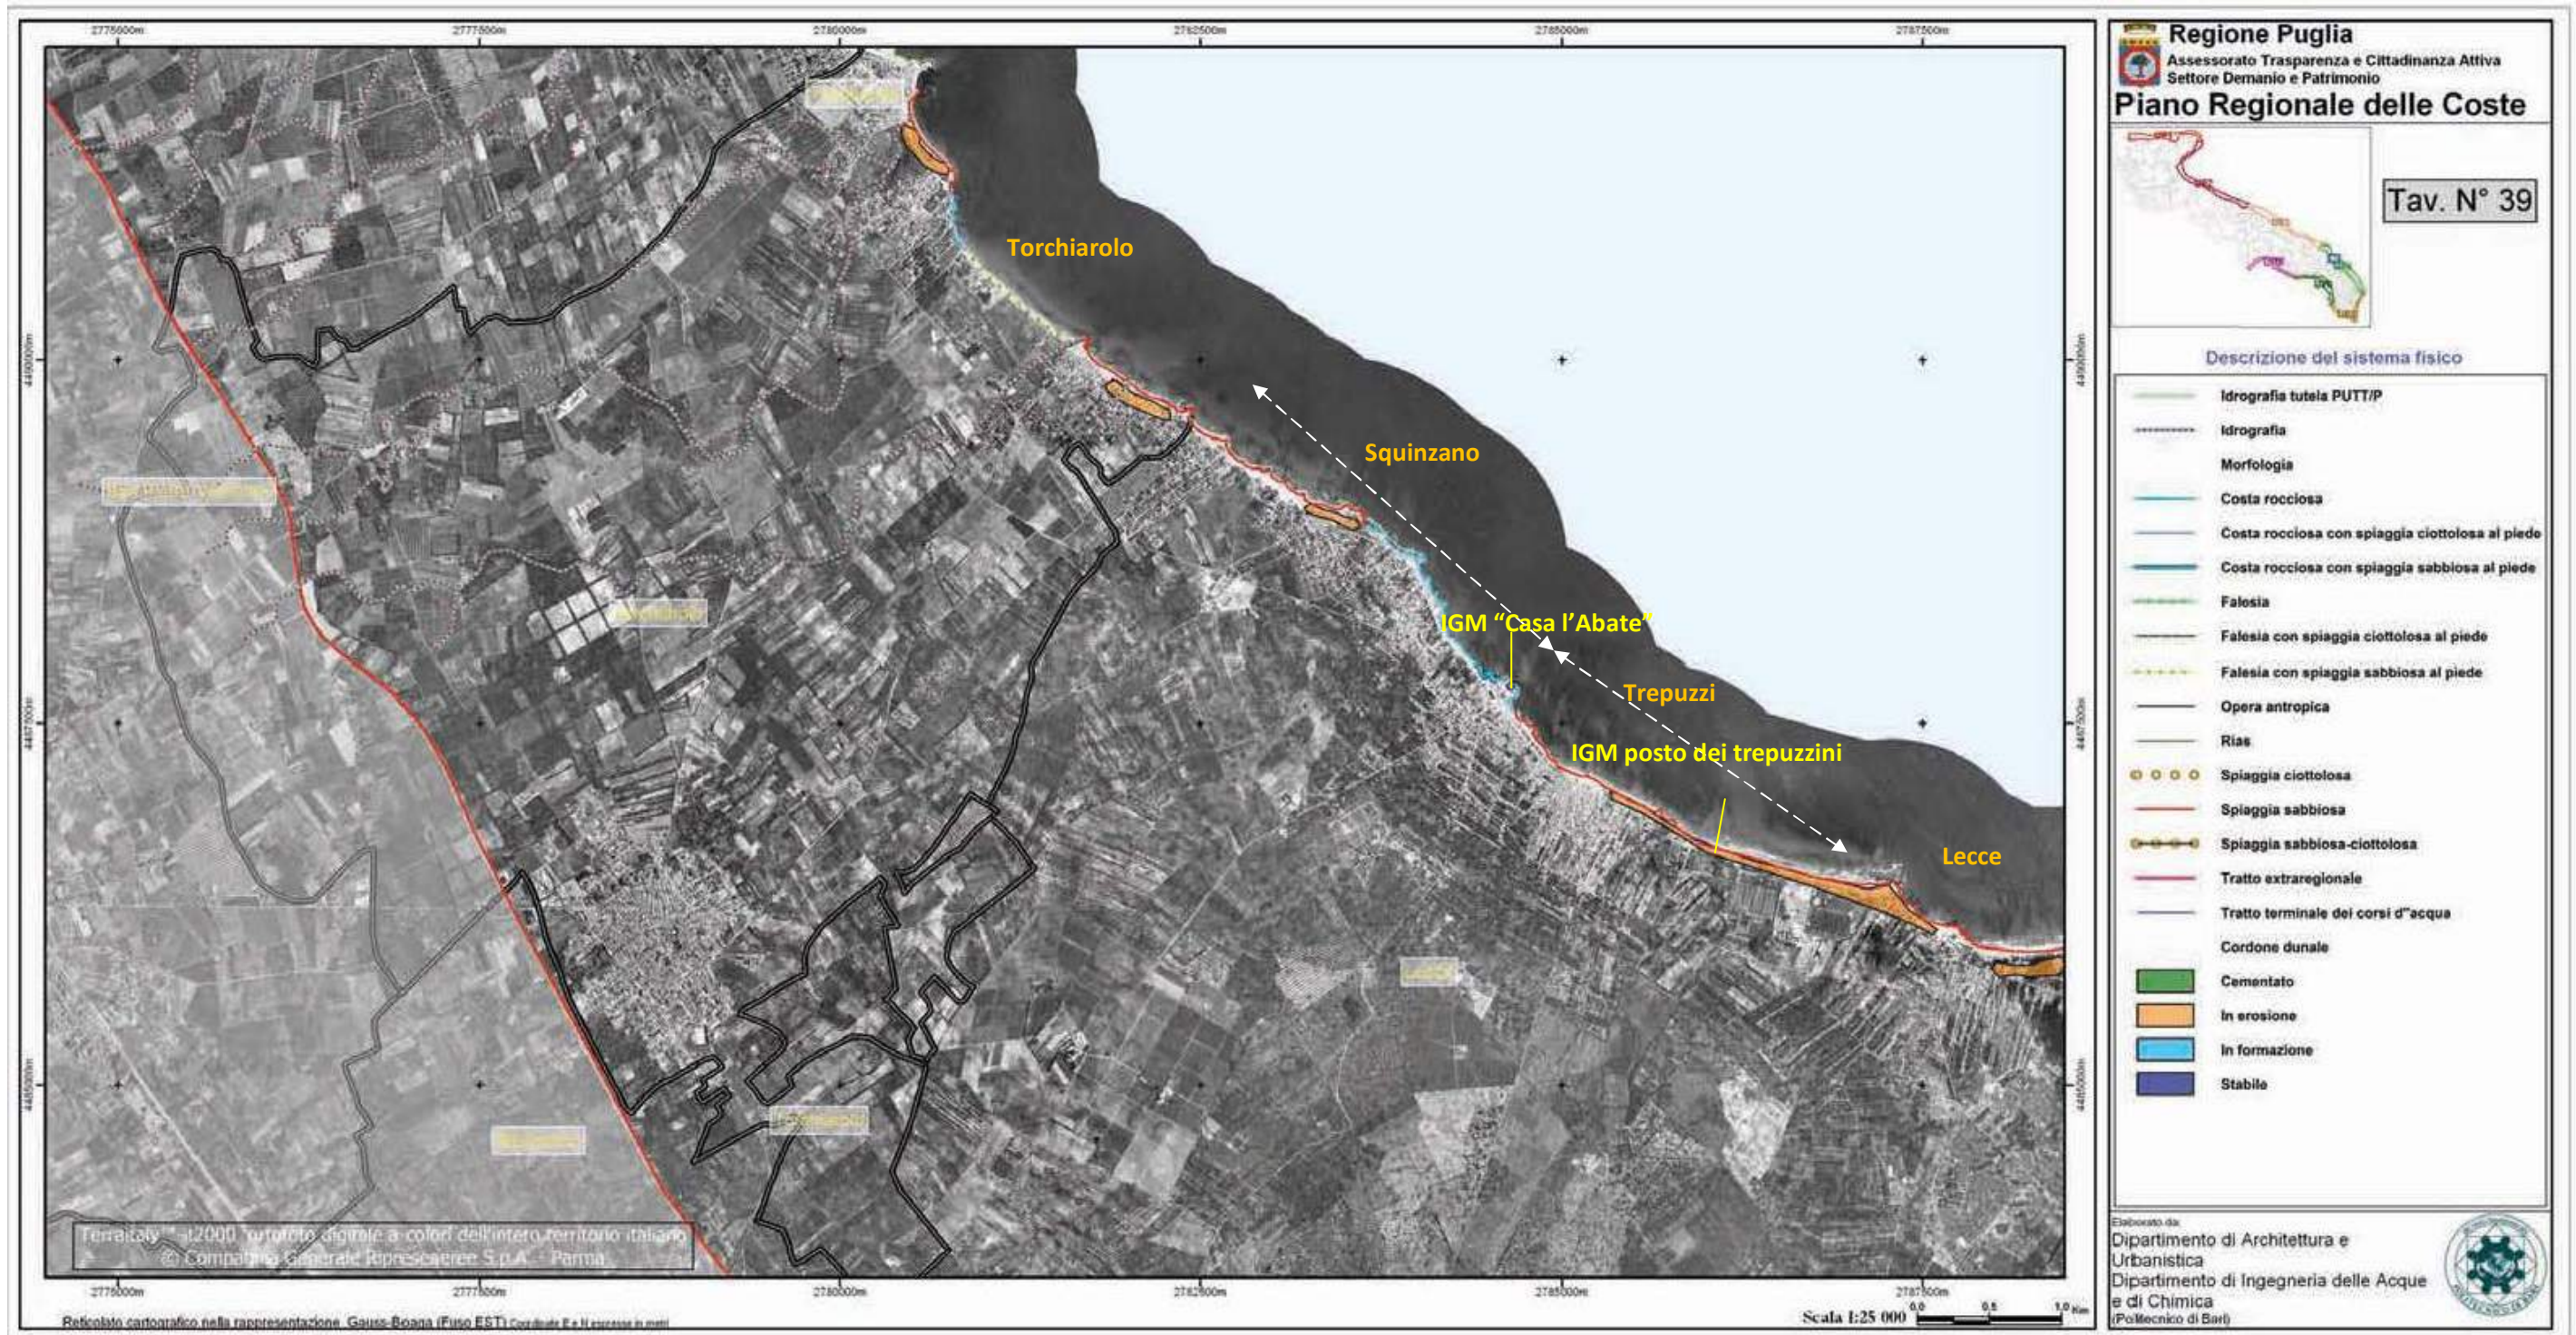
Figura 34 - Il documento cartografico ufficiale allegato al PRC "DESCRIZIONE DEL SISTEMA FISICO", su BUR puglia n.31 del 29.02.2012 vol. III, laddove il dato cartografico registra un **cordone dunale "in erosione"**, noto come duna di "Posto dei trepuzzini" (IGM, 1948)
