COMUNE DI SQUINZANO

Marina di Casalabate

Relazione Geologica per tratto litorale e criticità in atto

Rev. 01 - Marzo 2015

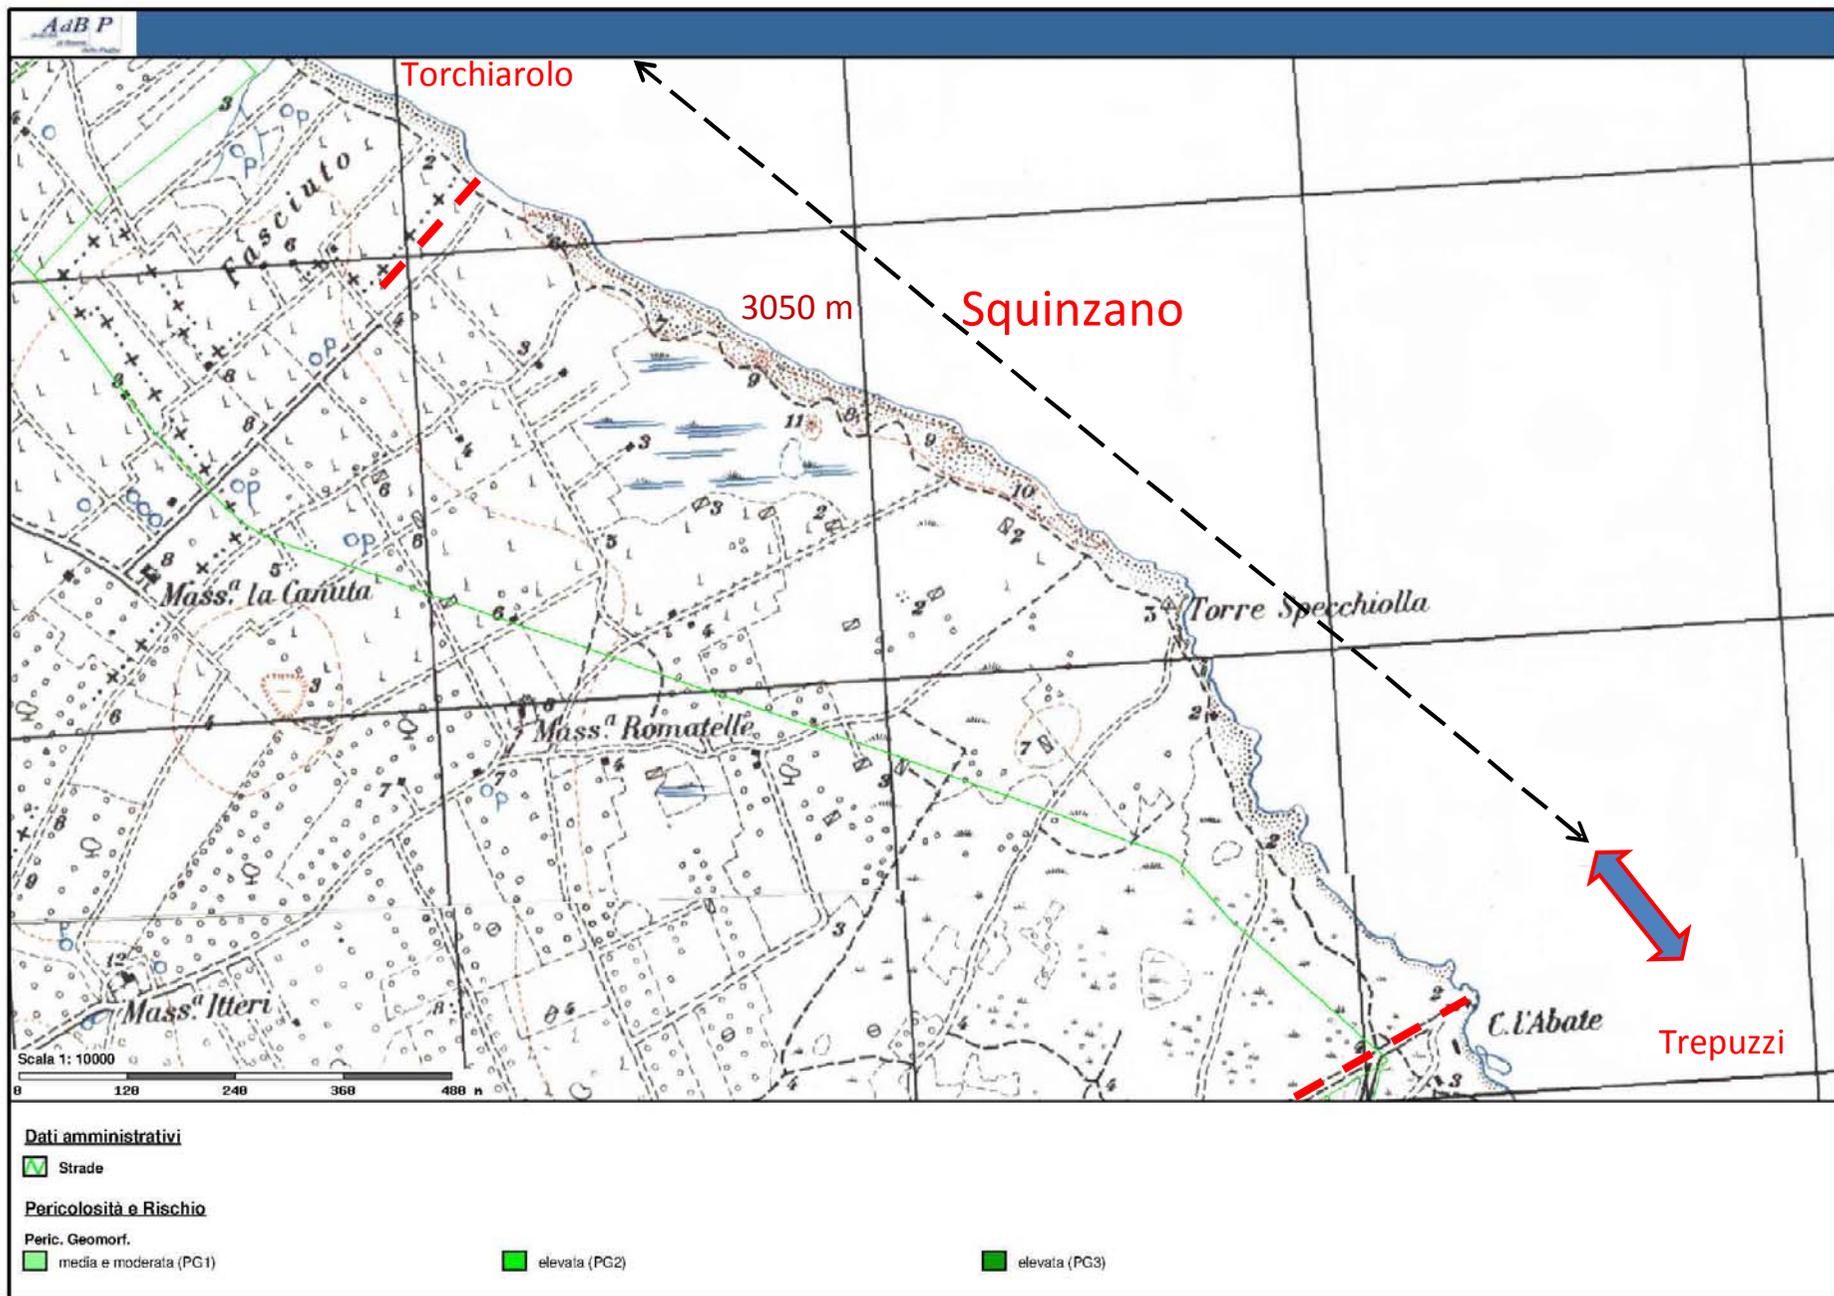
Figura 3 - IGM "Torre Specchiolla" - Settore nord del tratto costiero di marina di Casalabate afferente al comune di Squinzano, con il nuovo limite amm.vo (2012) con il comune di Trepuzzi

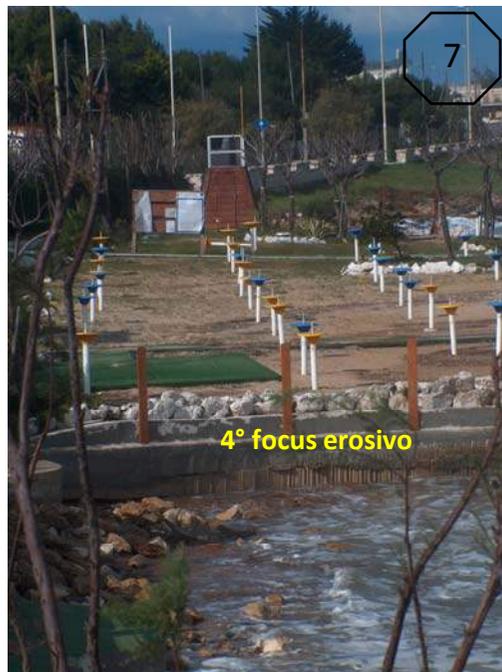
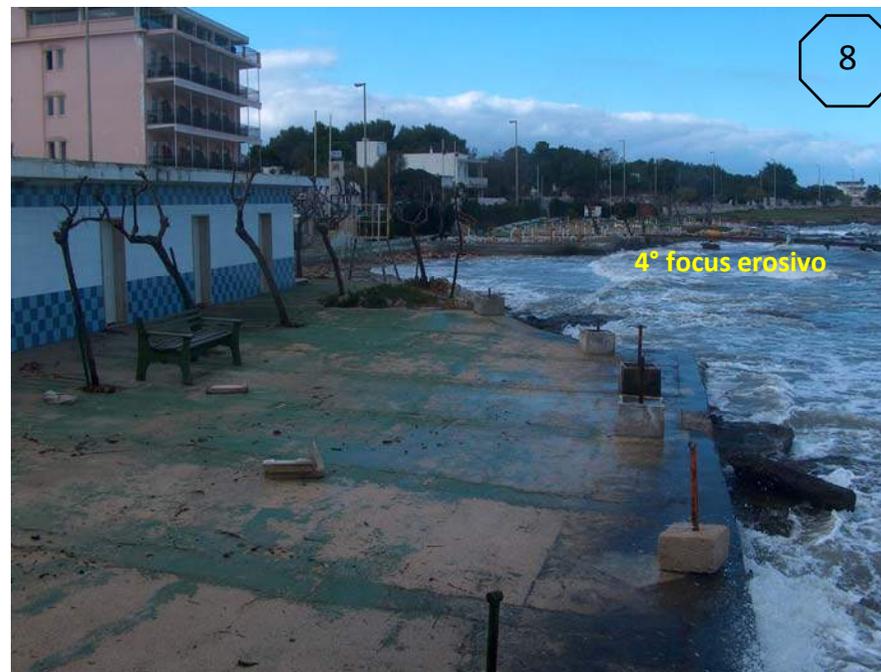
Fig. 23- 24 - La spiaggia prospiciente a servizio di un hotel ubicato sul lungomare di Casalabate; il margine costiero con strutture per attività balneari e l'interfaccia ravvicinata con il fronte mare

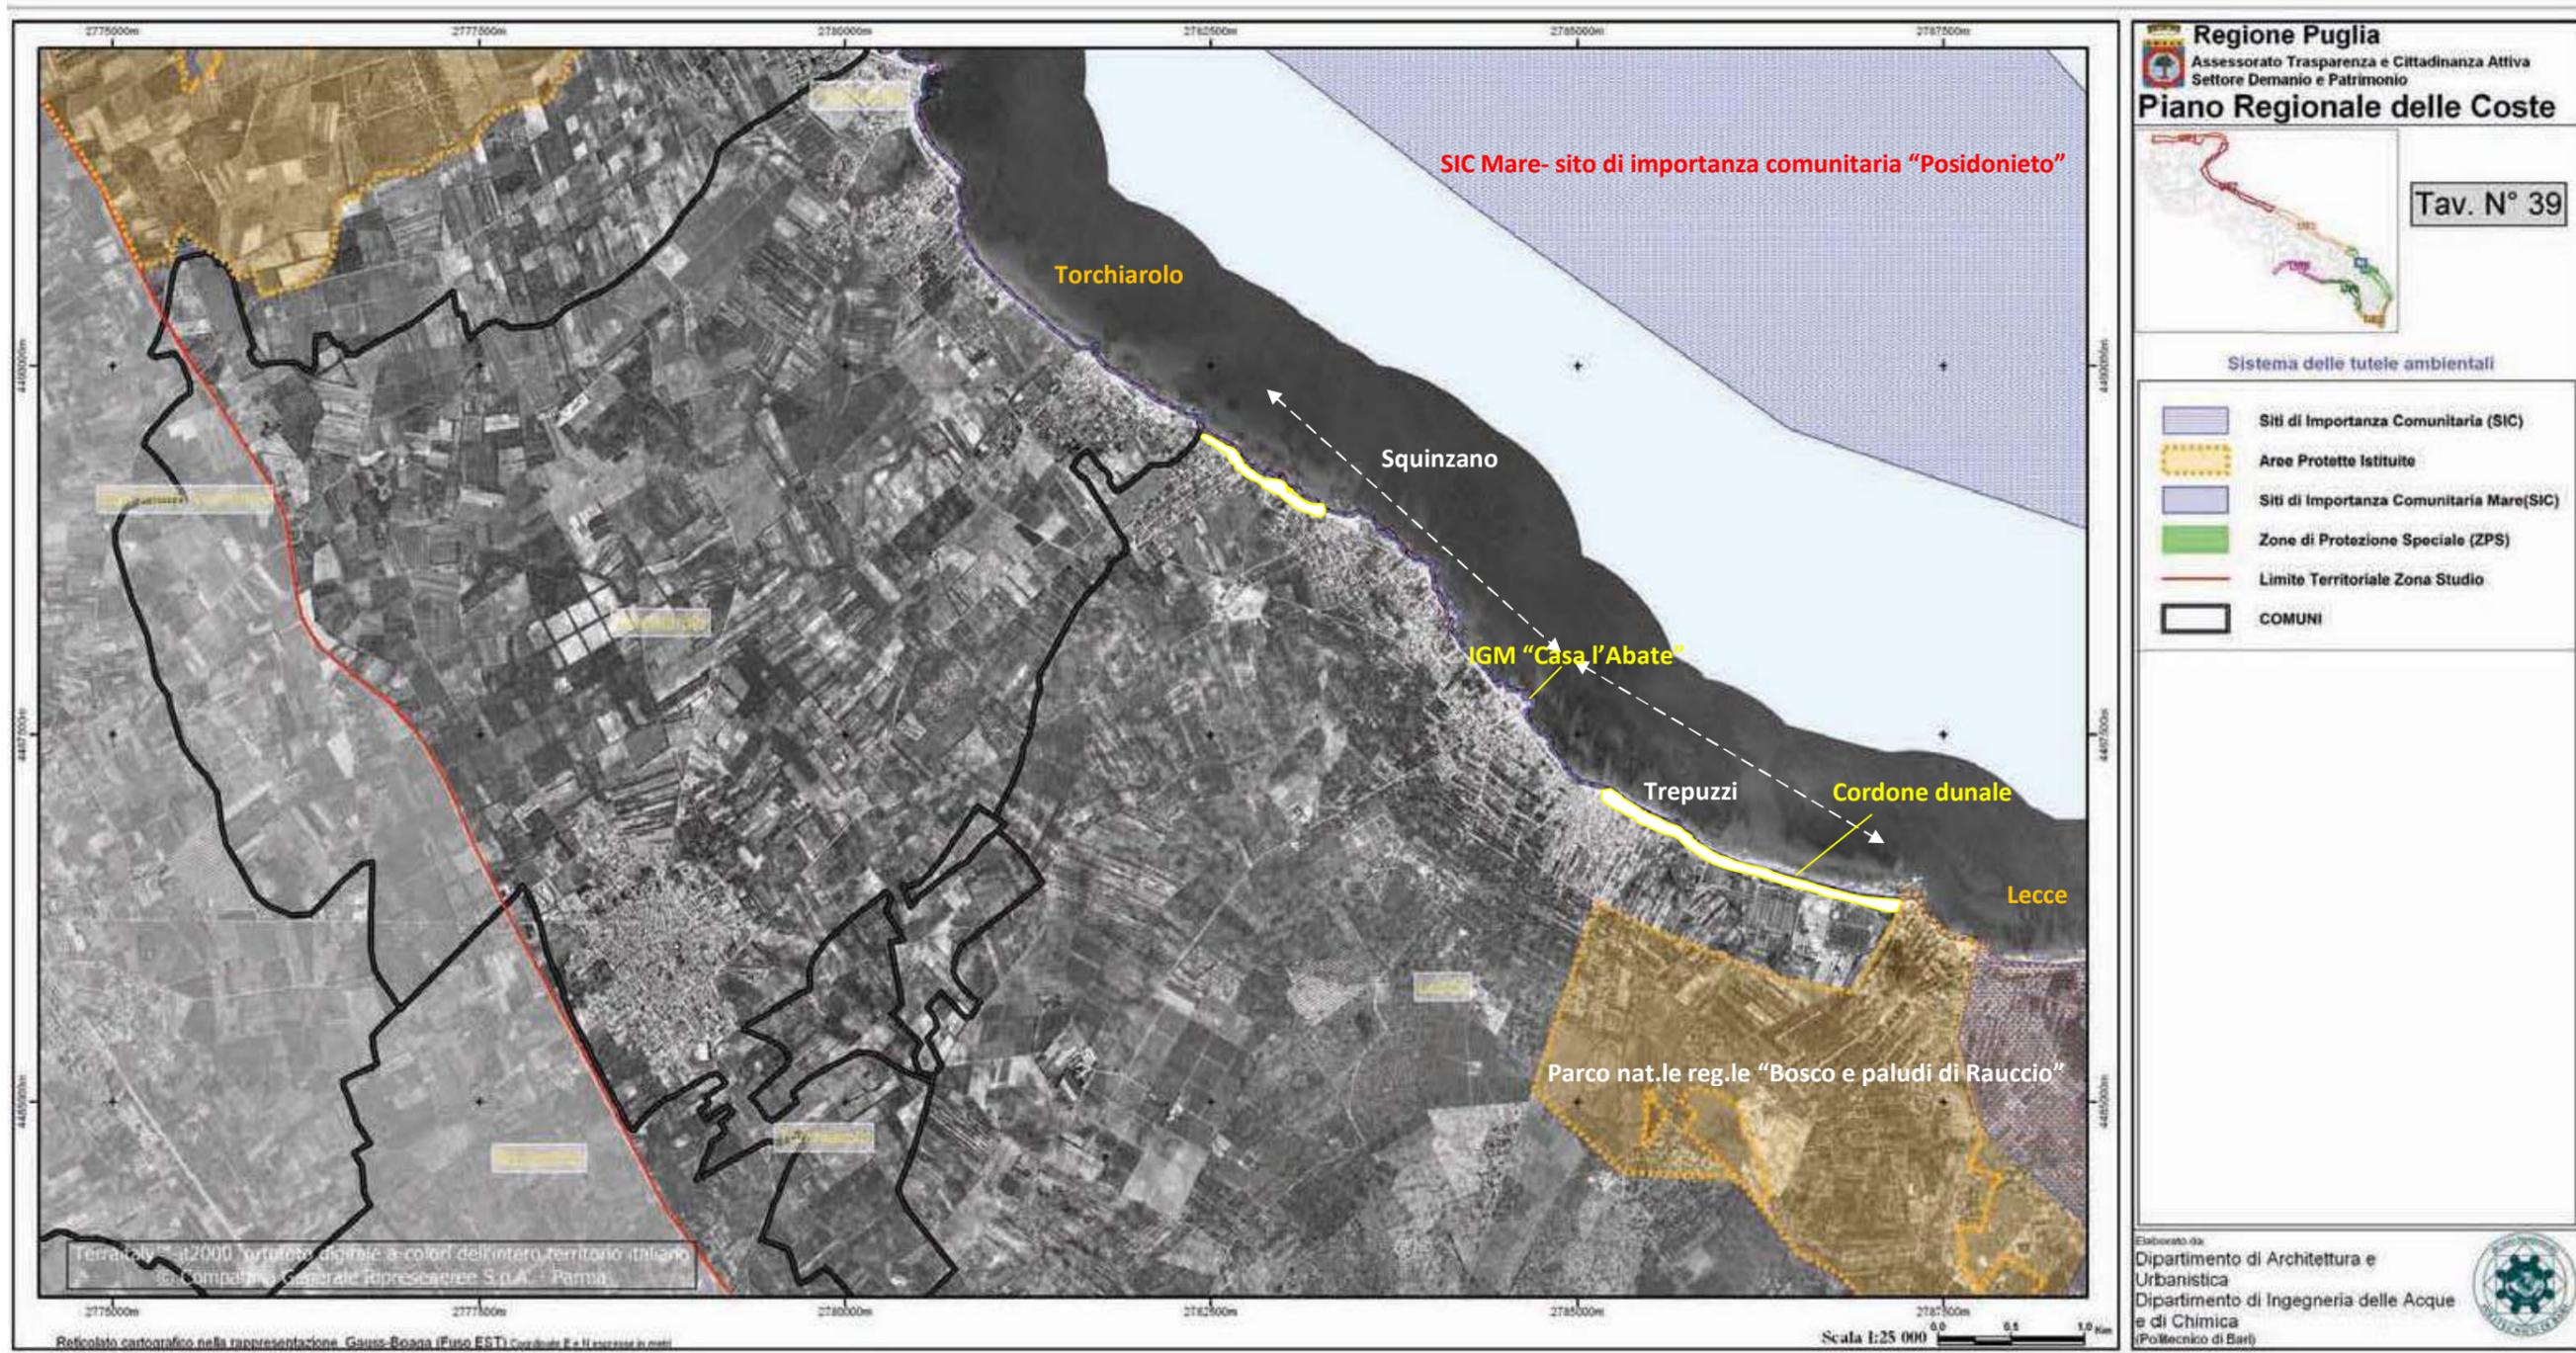
Figura 615 - Il documento cartografico ufficiale allegato al PRC "AREE PROTETTE ISTITUITE", su BUR puglia n.31 del 29.02.2012 vol. III, laddove si evidenzia la perimetrazione del Parco Nat.le regionale "Bosco e paludi di Rauccio" di cui alla L.R. istitutiva 23 dicembre 2002, n. 25; l'attuale perimetrazione, esclude ca. l'80% del cordone dunale di "posto dei trepuzzini", che meriterebbe di essere ricompreso nel sistema delle tutele del Parco Nat.le Regionale di Rauccio
